## **Lindendriesstraat 1, 6181 NB Elsloo**

# Bouwkundig Rapport

**Lindendriesstraat 1  
6181 NB Elsloo**

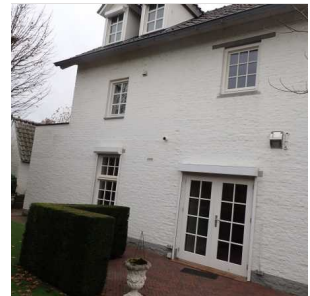
Tijdens het onderzoek is vast komen te staan dat er vermoedelijk geen kruipruimte, of in ieder geval, geen toegang tot de kruipruimte aanwezig is. Er kan dus geen uitspraak worden gedaan over de onderzijde van de vloeren, de situatie onder de vloer en eventueel aanwezig leidingwerk.

Ter info

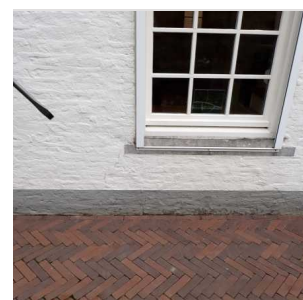
Er is scheurvorming aanwezig. Deze schade is beperkt en niet constructief. Werking van materialen of zettingen van het gebouw kunnen de oorzaak van de scheurvorming zijn. Deze hoeft niet te worden hersteld.

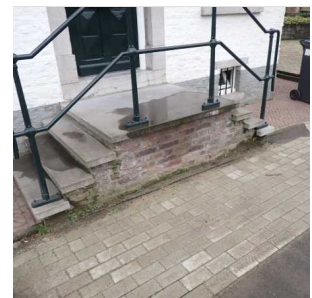
De balustrade / trapleuning is gecontroleerd op stabiliteit en veiligheid. Hieraan zijn geen constructieve gebreken geconstateerd. Het geheel kan goed en veilig functioneren.

Beoordeling: **Goed**

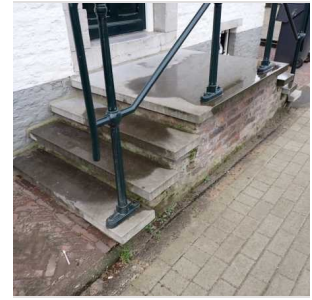
Het beton is in dit geval aan de bovenzijde beoordeeld en is minder goed afwaterend en/of een goede topcoating c.q. afwerking is niet aanwezig. Hierdoor is er een beperkt risico aanwezig dat er vocht in de betonconstructie trekt en schade zoals omschreven zal veroorzaken. Een coatingsysteem kan worden aangebracht. Dit is niet direct noodzakelijk, maar zou als verbetering gezien kunnen worden.

Beoordeling: **Goed**

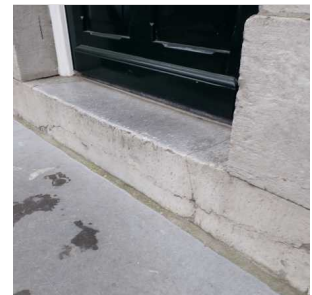
Er is breuk aangetroffen in de raamdorpel en/of waterslag. Hierdoor kan het geheel niet als bedoeld functioneren en is er een verhoogd risico op inwatering of gevolgschade aanwezig. De schade kan echter worden hersteld.

Beoordeling: **Onvoldoende**

direct (3 - 12 mnd): € 225

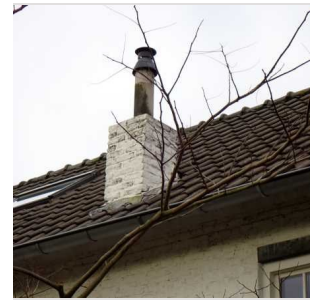
De dakconstructie is geïnspecteerd. Dit betreft een visuele inspectie. De constructie verkeert in een voldoende conditie. Er zijn, voor zover de inspectie aan dit element is uitgevoerd, geen zichtbare gebreken opgemerkt. Het is vanzelf onmogelijk om het hele dakvlak te inspecteren.

Beoordeling: **Voldoende**

1 - 5 jaar: € 220

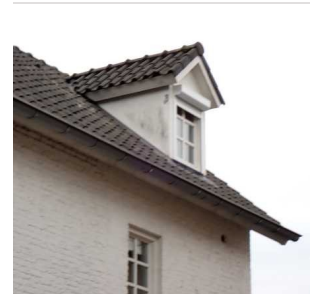
De afwerkingen zijn vervuild. In verband met deze vervuiling kon er geen goede beoordeling van het bekeken materiaal en/of schilderwerk worden gedaan. Na reinigen van deze elementen, kunnen eventuele gebreken alsnog zichtbaar worden.

Ter info

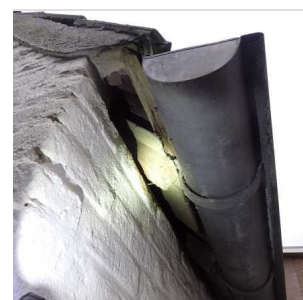
Het dak is voorzien van een asbestverdacht materiaal. Tevens is er schade aangetroffen. Alleen middels een monsternamen of een asbestinventarisatie kan worden bepaald of het dak asbesthoudend is. Bij het aantreffen van schade, verwering en/of veel mosgroei wordt altijd geadviseerd om een nader onderzoek laten uitvoeren.

Beoordeling: **Voldoende**
