## BOUWTECHNISCH RAPPORT

| Adres | Thyakkerstraat 11 |
| Postcode en plaats | 7751 CJ Dalen |
| Datum Keuring | Vrijdag 27 maart 2026 |

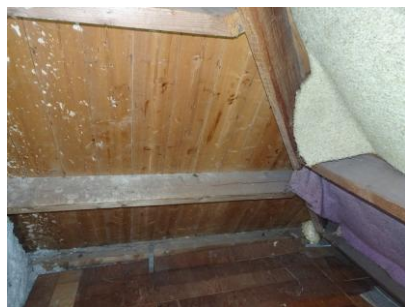
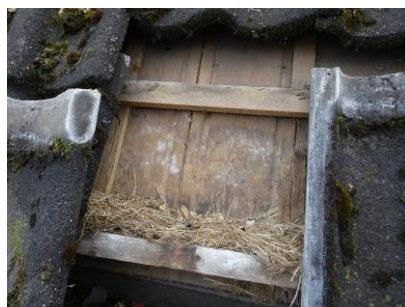
## 1.2 Dakbeschot

- # Verwijderen vloerbedekking tegen dakbeschot. Koperskeuze.
- # Verspreid oude droge lekkagesporen aanwezig. Digitale vochtmeting geeft geen actieve vochtbelasting weer bij opnamedatum.
- # Onderlinge krimp houten delen, geeft enige verminderde sterkte. Krimp in houten delen heeft te maken met warme en koude kant van het beschot en is constructief niet zo van belang als sponningdelen nog in elkaar zitten.
- # ? In dit bouwdeel zijn actieve sporen van houtvernielers aangetroffen. Nader onderzoek door een gespecialiseerd bedrijf noodzakelijk om de actieve omvang en de bestrijdingsidentiteit vast te stellen.

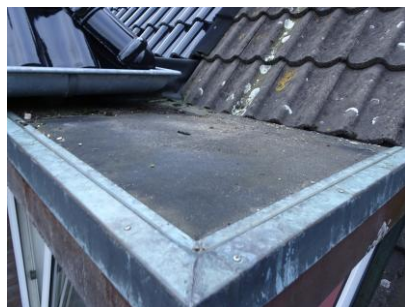
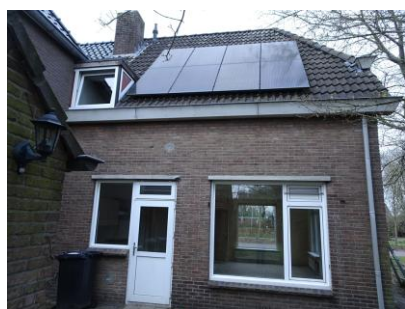
#### 1.4 Dakkapel(len)

- # Afvoer platdak geeft lekkage, waardoor het plafond in de slaapkamer en dakkapel is verwijderd. Plafond dakkapel en de afwatering van platdak wordt hersteld door de Woonstichting Domesta volgens de aanwezige timmerman.

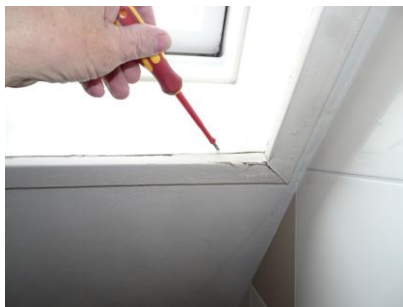
## 1.5 Dakra(a)m(en)

- # Verspreid oude droge lekkagesporen aanwezig. Digitale vochtmeting geeft geen actieve vochtbelasting weer bij opnamedatum.
- # Aantasting betimmering dakkapel. Herstellen.

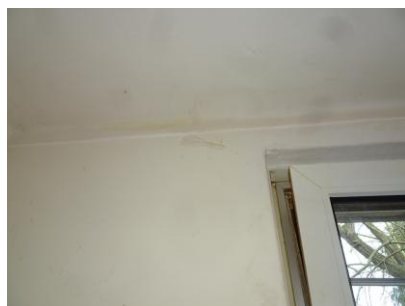
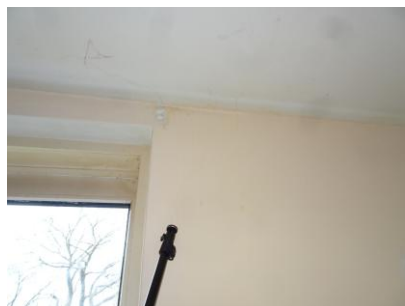
## 1.8 Binnenwanden

- # Verspreid hol klinkend stucwerk. Stucwerk is een afwerking. Door een onvoldoende hechting kunnen hol klinkende plaatsen voorkomen. Bij werkzaamheden aan wandafwerking/stucwerk rekening houden met herstel.
- # Verspreid voorkomende krimpnaden in de binnenwanden. Constructief niet van invloed.
- # In de binnenmuren is beperkte scheurvorming aanwezig, deze hebben geen constructieve betekenis maar zijn het gevolg van thermische werkingen en spanningen van/in de verschillende materialen. Esthetisch herstel kan op enig moment worden uitgevoerd, maar is ten behoeve van de constructiviteit niet noodzakelijk.
- # Verspreid oude droge lekkagesporen aanwezig. Digitale vochtmeter geeft geen actieve vochtbelasting weer bij opnamedatum.

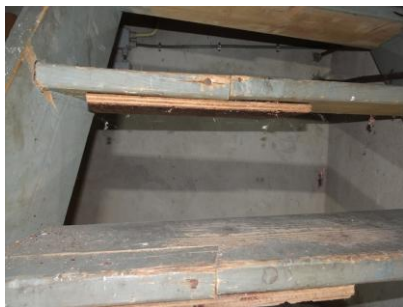
## 2.6 Kelder - souterrain

- # Vochtinvloeden zichtbaar in vloer en wanden. Verdiepte ruimtes zijn gevoelig voor wisselingen van grondwaterstanden. Vochttransport in stenen/beton is een normaal en niet te vermijden verschijnsel.
- # Keldertrap is provisorisch hersteld. Opwaarderen, koperskeuze.
- # ! De wanden en/of vloer vertonen enige scheurvormingen. Bij een momentopname is niet vast te stellen of de scheurvormingen van invloed zijn op de waterdichtheid van dit bouwdeel.

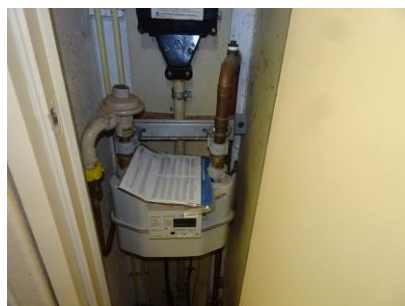
### 3.2 Water en gasleidingen

# De stopkranen zijn vast gecorrodeerd. Gangbaar maken geadviseerd.

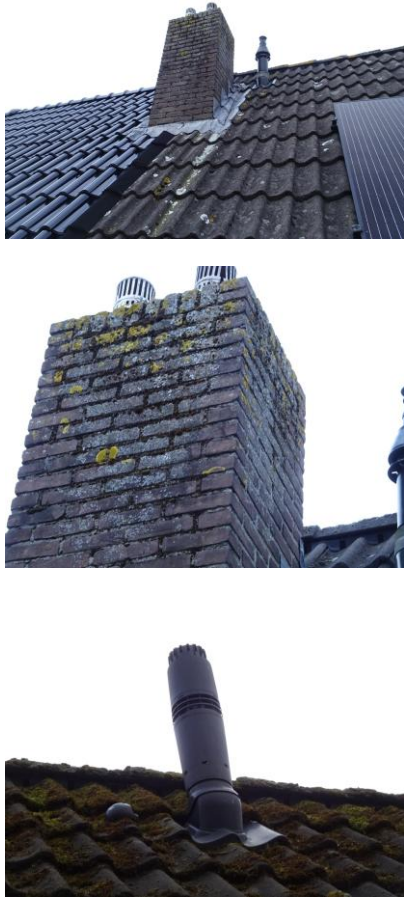
| BOUWDEEL EXTERIEUR | W | OMSCHRIJVING | D.K. | O.T |
|---|---|---|---|---|
| <p><b>3.4 Schoorstenen, doorvoeren en ventilatiekanalen</b><br/>In- en exterieur, inclusief aansluitingen met overige bouwdelen.</p> | *6 | <p><b>Inspectiewijze</b><br/>Geïnspecteerd wordt vanaf woonlaagniveau (maaiveld) of overige aangrenzende bouwdelen/ladder. Indien dit niet mogelijk is zullen (vanaf posities in de nabijheid van het bouwdeel zoals dakramen(en), dakkapellen, ladder) digitale foto's worden genomen. De bouwtechnische keuring is géén veiligheidsonderzoek. Kanalen worden/kunnen niet inwendig worden geïnspecteerd of worden gecontroleerd op verstoppingen, voldoende trek. Arbo maatregelen in relatie tot werkzaamheden aan de schoorstenen werken kosten verhogend.</p> <p><b>Dakdoorvoer van :</b> cv-ketel - ventilatie.<br/><b>Gemetselde schoorsteen van :</b> ventilatie - voorheen stookgelegenheid verblijfsruimte.</p> <ul style="list-style-type: none"> <li>- Kanalen zijn inwendig niet te controleren. Voor hergebruik adviseren we altijd om de kanalen te laten controleren.</li> </ul> <p><b>Keuringsresultaten:</b></p> <ul style="list-style-type: none"> <li># Mosaangroei schoorsteen. Verwijderen en tevens controle voegwerk.</li> <li># Voegwerk van de gemetselde schoorsteen is uitgesleten/weggevalen. Herstellen. Bij herstel tevens nadere controle loodwerk op gebreken.</li> <li># Er zijn gebreken aan het loodwerk aanwezig die de functieervulling van de loodaansluiting niet ten goede komen. Vervanging en/of herstel wordt aanbevolen.</li> <li># Eén en ander in overleg met de burens in verband met gezamenlijk belang en het reduceren van de kosten.</li> </ul> <p><b>Algemene toelichting:</b><br/>Rookgasafvoerkanalen dienen om op een veilige wijze rookgassen af te voeren. Hierbij is het van belang dat kanalen niet vervuild zijn en zogenaamd gasdicht zijn. Laat rookgasafvoerkanalen derhalve die u in gebruik neemt, vegen en controleren op gasdichtheid door een deskundig bedrijf. Voor meer informatie: <a href="http://www.aspb.nl">www.aspb.nl</a>.</p> | 1.500,00 | |

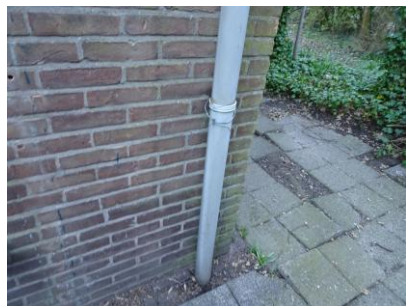
### 3.8 Hemelwaterafvoeren

- # Lichte verwerking pvc hemelwaterafvoeren door zon- en weersinvloeden.
- # Plaatselijk ontbreken beugels of zijn beugels afgebroken. Herstellen.

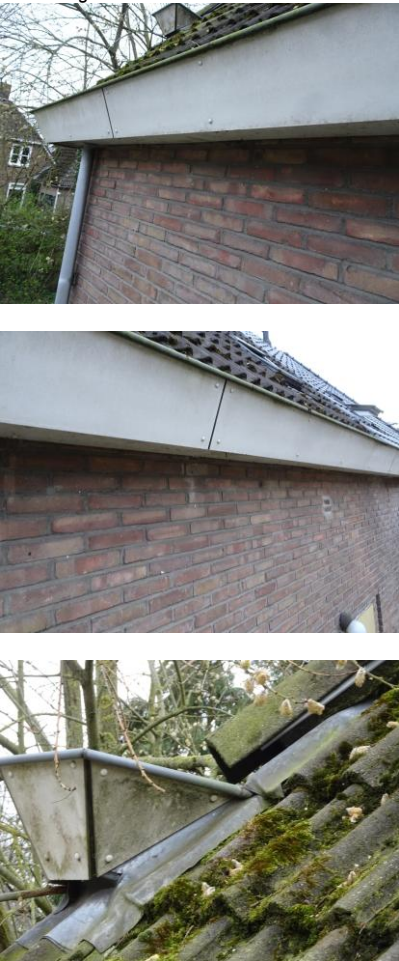
| <p><b>3.9 Gootomtimmeringen</b><br/>Inclusief gootbodem, overstekken en aansluitingen.</p> | <p>*7</p> | <p><b>Inspectiewijze</b><br/>Geïnspecteerd wordt vanaf ladderniveau, indien bereikbaar, op bevestiging, aantastingen door lekkages, afschot en schilderwerk.</p> <p><b>Specificatie :</b> de gootomtimmeringen zijn met een kunststof materiaal bekleed.</p> <ul style="list-style-type: none"> <li>- De goten zijn zowel aan de onder als de voorzijde bekleed.</li> </ul> <p><b><u>Keuringsresultaten:</u></b></p> <p># Verwerking kunststof bekleding. Reinigen, zelfwerk.</p> | | |

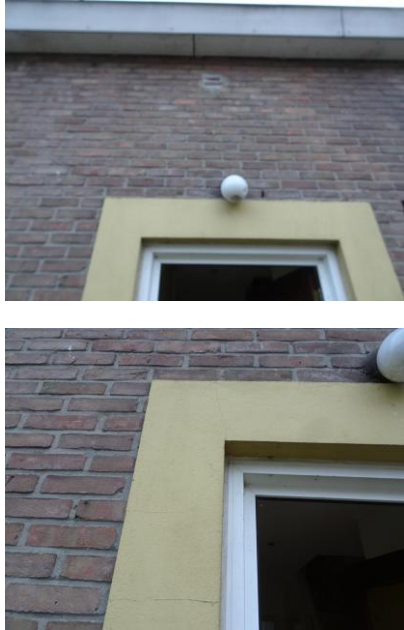
| <p><b>4.8 Pleister- en gevelsauswerk</b></p> | <p>*6</p> | <p><b>Inspectiewijze</b><br/>Geïnspecteerd wordt op aanwezigheid van afbladdering, scheurvormingen en verkleuring/verkreijting. Hechttingsproeven, laagdikte meting vallen buiten de scope van de bouwtechnische keuring.</p> <p><b>Specificatie</b> : stucwerk op de gevel rondom de voordeur - sauswerk van de gestucte gevels.</p> <p><b>Keuringsresultaten:</b></p> <ul style="list-style-type: none"> <li># Stucwerk/pleisterwerk geeft verspreid scheurvormingen en onthechting te zien. Geheel bijwerken en afwerken.</li> <li># Een exacte stelpost voor bovengenoemde werkzaamheden is pas in het werk te bepalen € 350,-.</li> </ul> | <p>350,00</p> | |
