Thyakkerstraat 11, 7751 CJ

THYAKKERSTRAAT 11
7751 CJ DALEN

BOUWTECHNISCH RAPPORT

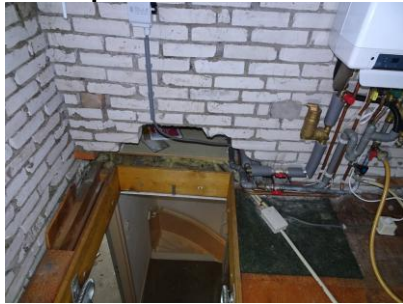
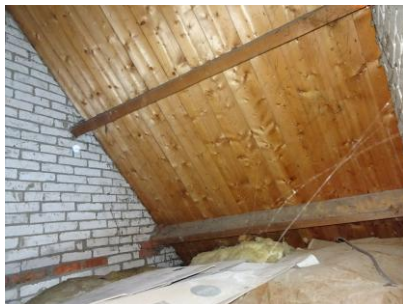
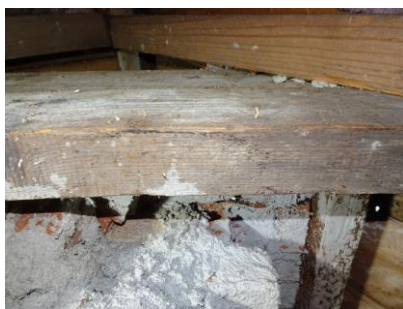
1.3 Kapconstructie

*6

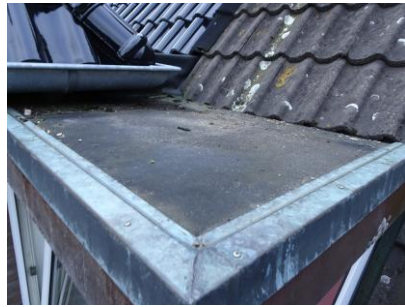
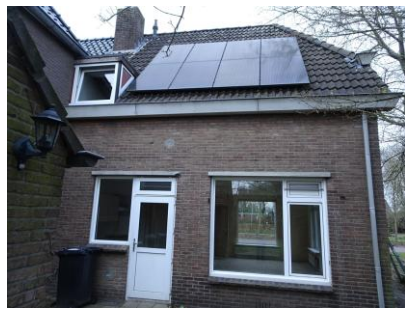
1.4 Dakkapel(len)

*6

- # Afvoer platdak geeft lekkage, waardoor het plafond in de slaapkamer en dakkapel is verwijderd. Plafond dakkapel en de afwatering van platdak wordt hersteld door de Woonstichting Domesta volgens de aanwezige timmerman.

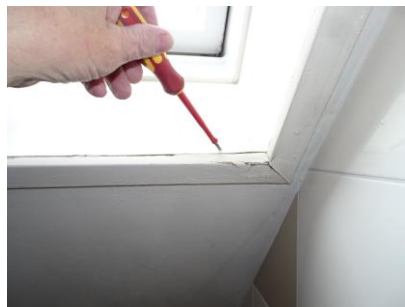
1.5 Dakra(a)m(en)

*6

- # Verspreid oude droge lekkagesporen aanwezig. Digitale vochtmeting geeft geen actieve vochtbelasting weer bij opnamedatum.
- # Aantasting betimmering dakkapel. Herstellen.

150,00

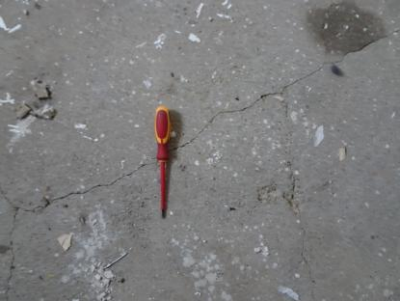
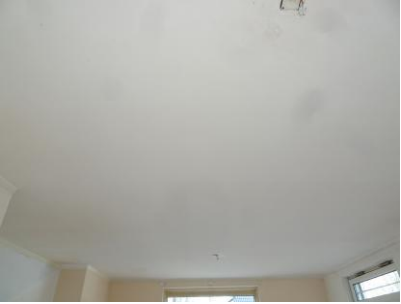
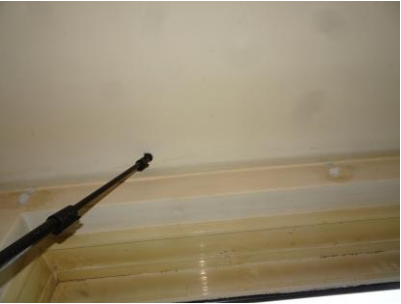
<p>1.6 Verdiepingsvloer(en) Inclusief cementdekvloeren, vloer- en plafondafwerkingen.</p>

<p>*6</p>	<p>Inspectiewijze Vloeren worden zoveel mogelijk geïnspecteerd op stabiliteit, scheefloop en constructiviteit. Afwerkingen kunnen de inspectie belemmeren. Indien op de vloer een tegelwerk of plavuizenvloer afwerking aanwezig, wordt deze geïnspecteerd op hechting en breuk. Onder kleden en aanwezig meubilair of apparaten is niet gecontroleerd op aanwezigheid en deugdelijkheid van deze vloerafwerking. Losse vloerafwerkingen worden niet beoordeeld. De onderzijde (plafondzijde) wordt visueel beoordeeld op bevestiging, strakheid en in het oog springende gebreken.</p> <p>Specificatie : de vloer is vermoedelijk opgebouwd/gemetseld middels een holle bouwsteen.</p> <ul style="list-style-type: none"> - Onderzijde van de vloerconstructie is voorzien van een stuc- en/of sauswerk afwerking. - Nagelvaste plafondafwerking in de keuken belemmert een volledige inspectie van de constructie. <p>Keuringsresultaten:</p> <p># Plaatselijk klinkt de cementdekvloer bij steekproefsgewijs afkloppen hol en komt verspreid scheurvorming voor. Herstel of vervanging is niet direct noodzakelijk. Men kan volstaan met enig herstel. Een exacte stelpost voor bovengenoemde werkzaamheden is pas in het werk te bepalen. Stelpost €575,-.</p> <p># Scheurvorming en hol klinkend stucwerk plafond. Opwaarderen, koperskeuze.</p> <p>Algemene toelichting: Bij werkzaamheden aan het plafond rekening houden met herstelwerk en los komend stucwerk.</p>	<p>575,00</p>

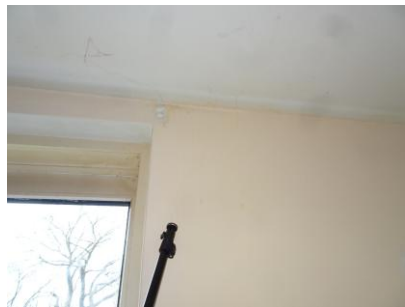
1.8 Binnenwanden

*6

- # Verspreid hol klinkend stucwerk. Stucwerk is een afwerking. Door een onvoldoende hechting kunnen hol klinkende plaatsen voorkomen. Bij werkzaamheden aan wandafwerking/stucwerk rekening houden met herstel.
- # Verspreid voorkomende krimpnaden in de binnenwanden. Constructief niet van invloed.
- # In de binnenmuren is beperkte scheurvorming aanwezig, deze hebben geen constructieve betekenis maar zijn het gevolg van thermische werkingen en spanningen van/in de verschillende materialen. Esthetisch herstel kan op enig moment worden uitgevoerd, maar is ten behoeve van de constructiviteit niet noodzakelijk.
- # Verspreid oude droge lekkagesporen aanwezig. Digitale vochtmeting geeft geen actieve vochtbelasting weer bij opnamedatum.

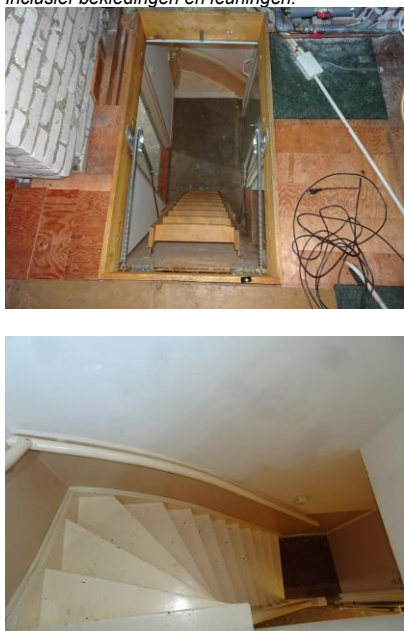
<p>*6 Inspectiewijze Vaste trappen en leuningen worden geïnspecteerd op stabiliteit, veiligheid.</p> <p>Specificatie : vaste trap van de begane grond naar de verdieping - aluminium vlizotrap ten behoeve van de zolder/vliering.</p> <ul style="list-style-type: none"> - De trap is geschilderd. <p>Keuringsresultaten:</p> <ul style="list-style-type: none"> # Beschadigd verfwerk. Opwaarderen, koperskeuze.

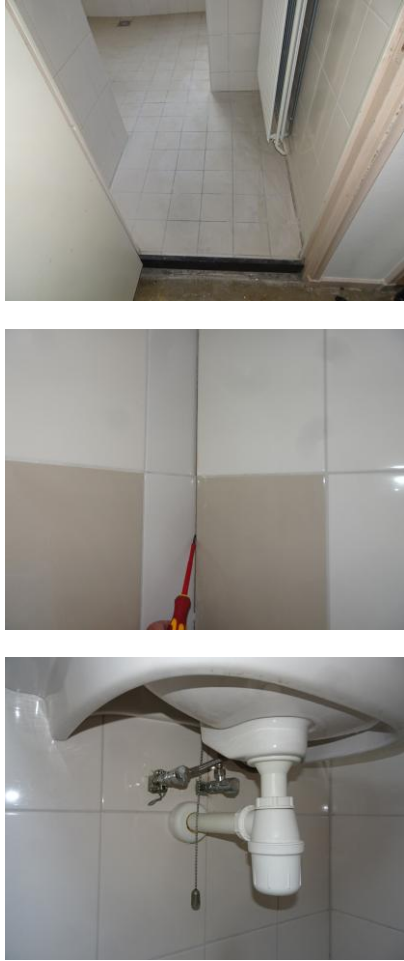
<p>2.1 Badkamer(s) - sanitair</p>

<p>*7 Inspectiewijze De badkamer en het sanitair worden geïnspecteerd op functionaliteit. De uiterlijke schoonheid wordt niet beoordeeld. Apparatuur, waaronder onder andere stoomcabines, bubbelbaden, sauna's et cetera worden niet op werking getest en vallen buiten de scope van de bouwtechnische keuring. Wel wordt beoordeeld of apparatuur en ijzeren delen voorzien zijn van aarding. In sommige gevallen is een aarding niet zichtbaar en kan onzichtbaar zijn weggewerkt. Bij twijfel hierover adviseert de bouwkundige nader onderzoek / metingen door een installateur.</p> <p>Specificatie : de badkamer is op de verdieping gesitueerd.</p> <ul style="list-style-type: none"> - Verhoogde badkamervloer ten behoeve van divers leidingwerk aanwezig. - In de badkamer zijn de metalen delen, voor zover dit zichtbaar is, voorzien van aarding. <p>Keuringsresultaten:</p> <p># Ontbrekend kitwerk wordt hersteld door de Woonstichting Domesta volgens de aanwezige timmerman.</p>

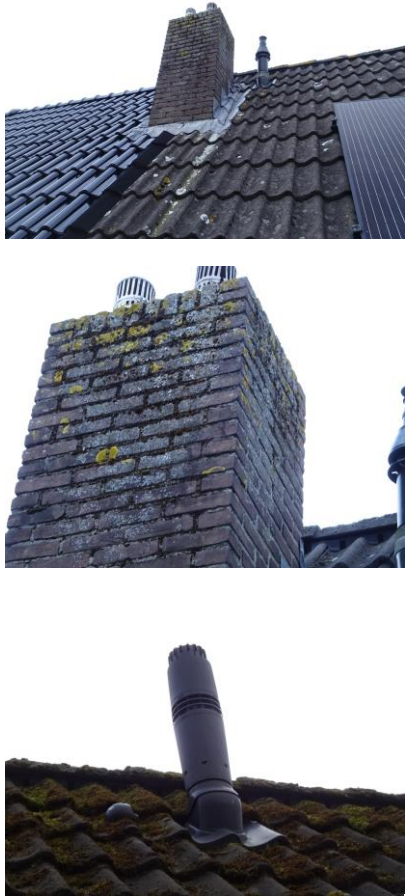
BOUWDEEL EXTERIEUR	W	OMSCHRIJVING	D.K.	O.T
<p>3.4 Schoorstenen, doorvoeren en ventilatiekanalen In- en exterieur, inclusief aansluitingen met overige bouwdelen.</p>

*6	<p>Inspectiewijze Geïnspecteerd wordt vanaf woonlaagniveau (maaiveld) of overige aangrenzende bouwdelen/ladder. Indien dit niet mogelijk is zullen (vanaf posities in de nabijheid van het bouwdeel zoals dakramen(en), dakkapellen, ladder) digitale foto's worden genomen. De bouwtechnische keuring is géén veiligheidsonderzoek. Kanalen worden/kunnen niet inwendig worden geïnspecteerd of worden gecontroleerd op verstoppingen, voldoende trek. Arbo maatregelen in relatie tot werkzaamheden aan de schoorstenen werken kosten verhogend.</p> <p>Dakdoorvoer van : cv-ketel - ventilatie. Gemetselde schoorsteen van : ventilatie - voorheen stookgelegenheid verblijfsruimte.</p> <ul style="list-style-type: none"> - Kanalen zijn inwendig niet te controleren. Voor hergebruik adviseren we altijd om de kanalen te laten controleren. <p>Keuringsresultaten:</p> <ul style="list-style-type: none"> # Mosaangroei schoorsteen. Verwijderen en tevens controle voegwerk. # Voegwerk van de gemetselde schoorsteen is uitgesleten/weggefallen. Herstelen. Bij herstel tevens nadere controle loodwerk op gebreken. # Er zijn gebreken aan het loodwerk aanwezig die de functieervulling van de loodaansluiting niet ten goede komen. Vervanging en/of herstel wordt aanbevolen. # Eén en ander in overleg met de burens in verband met gezamenlijk belang en het reduceren van de kosten. <p>Algemene toelichting: Rookgasafvoerkanalen dienen om op een veilige wijze rookgassen af te voeren. Hierbij is het van belang dat kanalen niet vervuild zijn en zogenaamd gasdicht zijn. Laat rookgasafvoerkanalen derhalve die u in gebruik neemt, vegen en controleren op gasdichtheid door een deskundig bedrijf. Voor meer informatie: www.aspb.nl.</p>	1.500,00

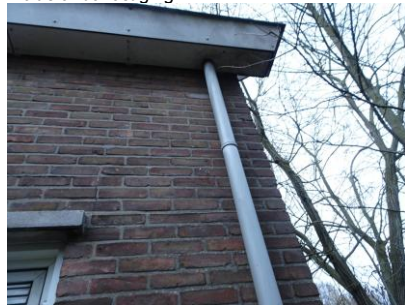
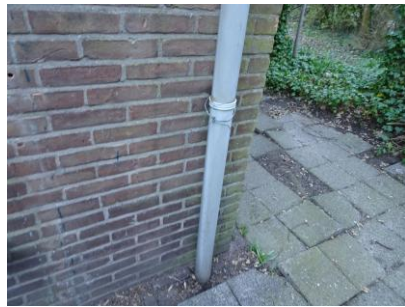
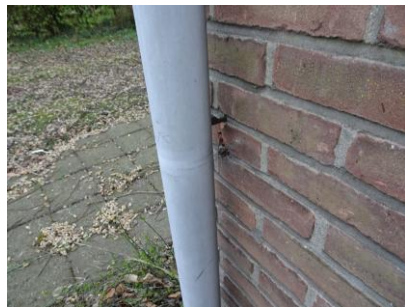
3.8 Hemelwaterafvoeren

*6

100,00

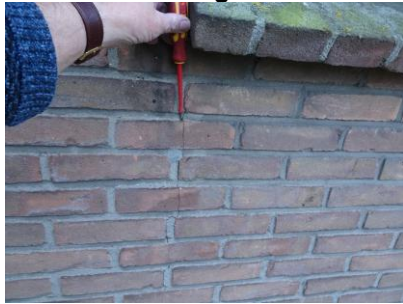
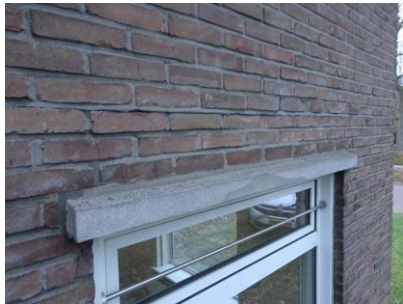
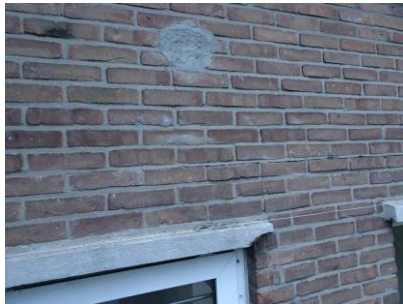
4.2 Gevels - voegwerk

N(6)

- # In het verleden zijn diverse inboetwerkzaamheden uitgevoerd.
- # ! Zettingsscheuren aanwezig. Zettingsscheuren veroorzaakt door vermoedelijke zetting van de ondergrond. Deze zettingsscheuren hebben geen invloed op de constructiviteit.

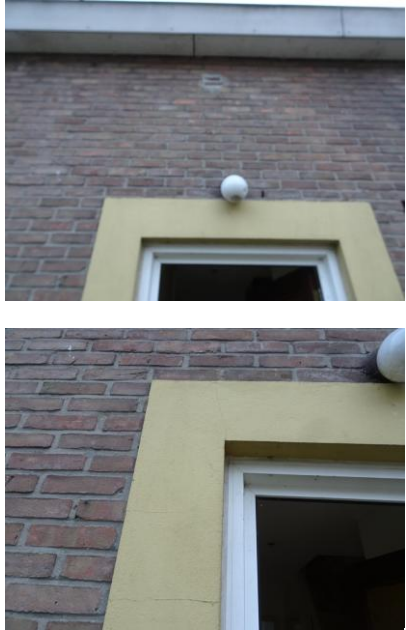
<p>4.8 Pleister- en gevelsauswerk</p>

<p>*6</p>	<p>Inspectiewijze Geïnspecteerd wordt op aanwezigheid van afbladdering, scheurvormingen en verkleuring/verkrijting. Hechtingsproeven, laagdikte meting vallen buiten de scope van de bouwtechnische keuring.</p> <p>Specificatie : stucwerk op de gevel rondom de voordeur - sauswerk van de gestucte gevels.</p> <p>Keuringsresultaten:</p> <ul style="list-style-type: none"> # Stucwerk/pleisterwerk geeft verspreid scheurvormingen en onthechting te zien. Geheel bijwerken en afwerken. # Een exacte stelpost voor bovengenoemde werkzaamheden is pas in het werk te bepalen € 350,-. 	<p>350,00</p>

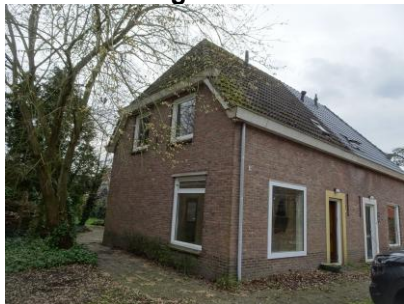
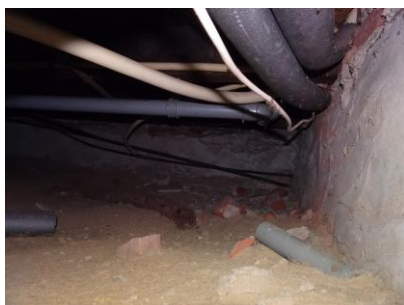
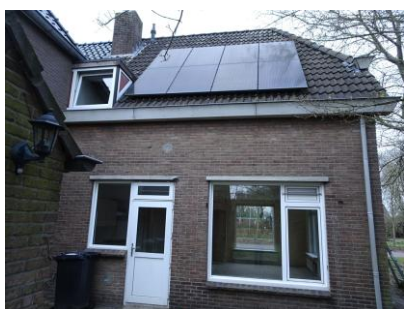
4.9 Fundering - stabiliteit

N(6)
