Coevorden

van Twickelolaan 108, 7742 WR

VAN TWICKELOLAAN 108
7742 WR COEVORDEN

BOUWTECHNISCH RAPPORT

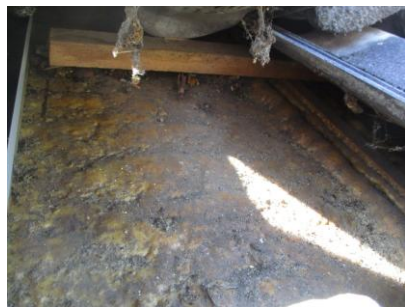
1.2 Dakbeschot

- # Verspreid oude droge lekkagesporen aanwezig. Digitale vochtmeting geeft geen actieve vochtbelasting weer bij opnamedatum.

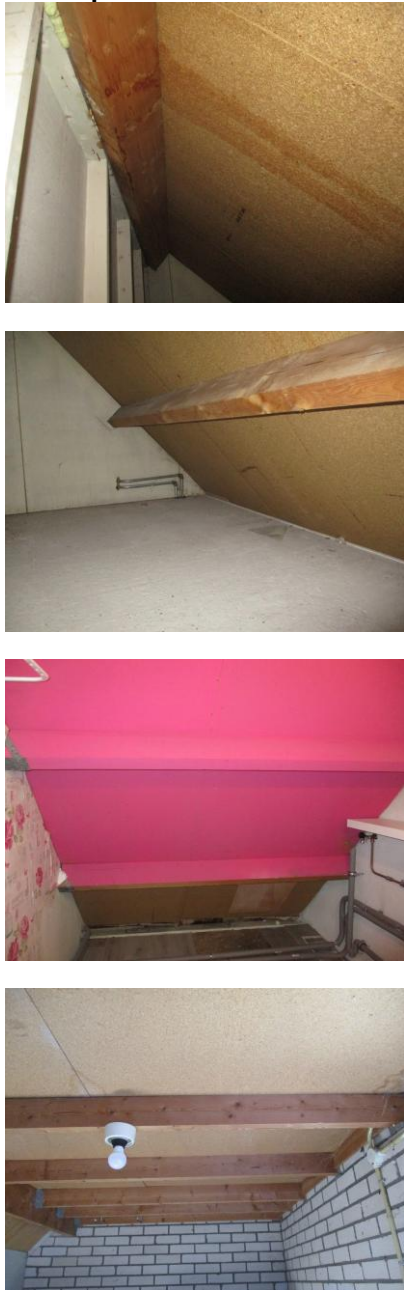
<p>1.3 Kapconstructie</p>

<p>*7</p>	<p>Inspectiewijze De dakconstructie wordt geïnspecteerd voor zover deze zichtbaar is. Beoordeeld wordt de constructieve samenhang, eventuele aantasting (houtrot - houtvernielers) en zichtbare lekkages. De inspectie van de kapconstructie kent zijn beperkingen vanwege aftimmeringen, bereikbaarheid, huisraad en dergelijke.</p> <p>Specificatie : constructieve opbouw van de schuine dakconstructie - platdakconstructie.</p> <ul style="list-style-type: none"> - De constructieve opbouw bestaat uit houten gordingen. - De dakconstructie wordt ondersteund met houten spant (weggewerkt in wandafwerking). - Het platte dak is opgebouwd uit een houten balklaag. - De kapconstructie is beperkt inspecteerbaar in verband met de aanwezigheid van afwerkingen. - Op basis van de visuele inspectie zijn geen aanwijzingen aangetroffen die duiden op een instabiele opbouw van de kapconstructie. <p>Keuringsresultaten:</p> <p># Verspreid oude droge lekkagesporen aanwezig. Digitale vochtmeting op moment van de opname geeft geen actieve vochtbelasting weer.</p>

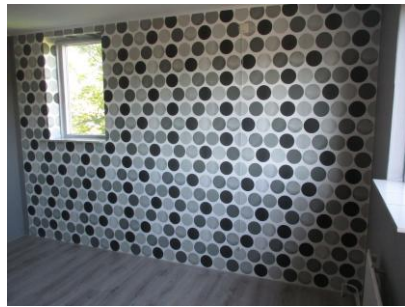
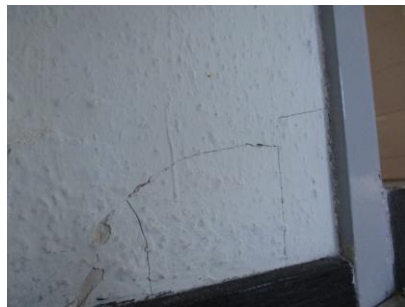
1.8 Binnenwanden

- # Verspreid voorkomende krimpnaad in de binnenwanden. Deze zijn niet van constructieve betekenis.
- # Verspreid hol klinkend stucwerk. Stucwerk is een afwerking. Door een onvoldoende hechting kunnen hol klinkende plaatsen voorkomen. Bij werkzaamheden aan wandafwerking/stucwerk rekening houden met herstel.

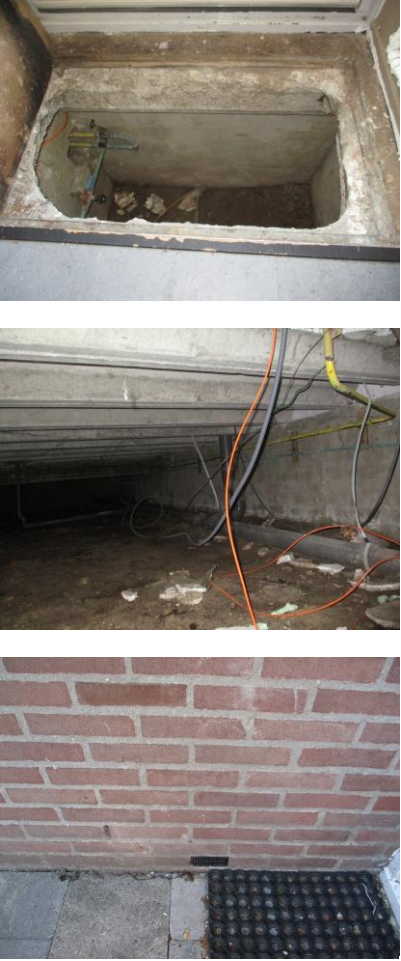
<p>N(6)</p>	<p>Inspectiewijze De kruipruimte wordt indien mogelijk zoveel mogelijk in het geheel geïnspecteerd. Bij onvoldoende kruiphoogte < 50 centimeter en/of belemmerende factoren zoals leidingen, buizen, vocht/water, minimale toegang of andere obstakels wordt de kruipruimte geïnspecteerd rondom het toegangsluik(en). Onder specificatie wordt ook vermeld hoe de kruipruimte is (of niet is) geïnspecteerd.</p> <p>Specificatie : er is een kruipruimte aanwezig.</p> <ul style="list-style-type: none"> - Voor zover waarneembaar aan gevelroosters en het heersende klimaat in de kruipruimte of rondom het kruipluik, is de ventilatie voldoende. <p>Keuringsresultaten:</p> <ul style="list-style-type: none"> # Het klimaat in de kruipruimte is aardvochtig. Dit kan te maken hebben met mindere ventilatie en kou-/warmteverschillen. # De inspectie is uitsluitend uitgevoerd ter plaatse van het kruipluik en niet in de kruipruimte zelf, conform de geldende ARBO-richtlijnen (keurder alleen in de woning). Als gevolg van deze inspectiebeperking konden onderdelen zoals de volledige onderzijde van de begane grond vloer, leidingen, ventilatievoorzieningen en overige bouwdelen niet of niet in voldoende mate worden beoordeeld. Derhalve kan geen volledig oordeel over de kruipruimte worden gegeven. Indien u zekerheid wenst over de niet-geïnspecteerde onderdelen, wordt geadviseerd alsnog een vervolgininspectie te laten uitvoeren. De kosten voor eventuele maatregelen zijn niet begroot. <p>Algemene toelichting: Onder veel begane grond vloeren is een kruipruimte aanwezig, die dient om de vloer te vrijwaren van optrekkend vocht en voldoende te ventileren aan de onderzijde. Zodoende kan schimmel en rotting worden tegengegaan. Zorg dat de ventilatie van de kruipruimte altijd voldoende en open blijft. Dit essentieel voor het behoud van de vloer (voorkoming van zwamvorming en rotting); in elk geval zal dit positief effect hebben op de vochtbalans in de woning. Water / vocht in de kruipruimte is ongewenst, doch niet altijd te vermijden. Het aanleggen van een drainage kan in sommige gevallen uitkomst bieden. Indien er (regelmatig of permanent) water in staat, dient men (met name stalen leidingen van gas en cv) regelmatig te controleren in verband met gevaar op roestvorming. Zorg er voor dat kruipruimtes altijd bereikbaar zijn / blijven.</p>

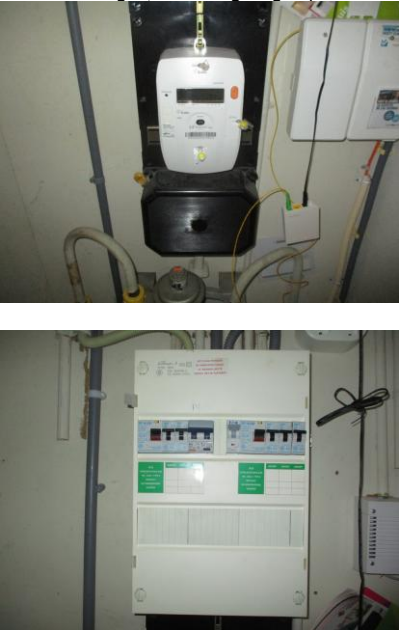
<p>*6</p>	<p>Inspectiewijze De bouwtechnische keuring is géén veiligheidsonderzoek conform NEN 1010, NTA A8025 en/of bouwbesluit. De inspectie beperkt zich tot een visuele beoordeling en registratie van de aanwezige installatie er worden geen metingen gedaan dan wel groepen kasten geopend. De werking van de installatie(s) zoals airco's, pv panelen, elektrische vloerverwarmingen, alarminstallaties worden niet op juiste werking en volgens de geldende voorschriften beoordeeld. Voor de juiste veiligheid en werking van de installatie conform de geldende voorschriften verwijzen wij u naar een installateur.</p> <ul style="list-style-type: none"> - In de elektrische installatie zijn voldoende groepen aanwezig. Het aantal groepen meer dan vier is altijd afhankelijk van eigen behoefte en apparatuur. - De verzegeling van de nutskast(en) is aanwezig. - Aarding is voor zover waarneembaar aanwezig. Steekproefsgewijs zijn met de aardingstester enkele randaarde stopcontacten getest op de aanwezigheid van aarding. Indien niet anders vermeld, zijn geen afwijkingen geconstateerd. Aardingsweerstand is niet gemeten. - Pv panelen (zonnepanelen) zijn aanwezig. Panelen zijn niet doorgemeten, omvormers zijn niet getest. Voor de juiste opbrengst, kwaliteit en levensduur verwijzen we u naar een specialist. Zie tevens toelichting. - In de woning is/zijn rookmelders aanwezig. Het is niet gecontroleerd of de rookmelder(s) correct zijn geplaatst en/of correct functioneren. - Aardlekschakelaar(s) zijn in de installatie aanwezig. - Per 4 groepen is er een aardlekschakelaar aanwezig. <p>Keuringsresultaten:</p> <ul style="list-style-type: none"> # Verricht zelfwerk aan de elektrische installatie. # ! Een hoofdschakelaar is verplicht bij nieuwe of aangepaste elektrische installaties. In bestaande, ongewijzigde installaties kan deze ontbreken, maar bij uitbreiding of wijziging dient alsnog een hoofdschakelaar te worden aangebracht. # Er zijn meer uitgaande leidingen aanwezig dan er groepen zijn. De kans bestaat dat in de meterkast meer secties op een enkele groep zijn aangesloten. # ? Nader specialistisch onderzoek naar bovengenoemde punten of een onderdeel daarvan wordt aanbevolen. Een installateur kan in relatie tot de huidige normen de installatie onderzoeken en indien nodig aanpassen/verbeteren. <p>Algemene toelichting: PV cellen hebben door het fotovoltaïsche principe het vermogen om uit (zon)licht elektriciteit te genereren. Hoe hoog de elektriciteitsproductie per vierkante meter is, hangt af van het type zonnecel. Belangrijk is dat de bovenzijde schoon en bladvrij wordt gehouden.</p>

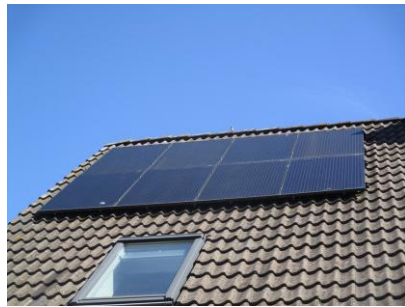
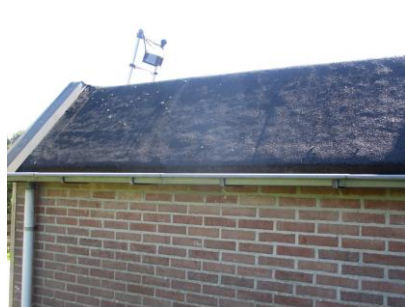
3.5 Schuine daken

- # De dakafwerking ter plaatse van en onder de zonnepanelen is niet inspecteerbaar.
- # Op de dakpannen is mos- en/of algengroei waargenomen. Dit duidt op een verhoogde vochtbelasting en kan op termijn de conditie van de dakbedekking nadelig beïnvloeden. Verwijdering wordt aanbevolen, waarbij tevens de staat van de dakpannen dient te worden gecontroleerd en indien nodig hersteld of vervangen.
- # Het oppervlak van de betonpannen is verweerd en ruw, hetgeen duidt op veroudering van de toplaag. De dakbedekking is op dit moment nog functioneel, waarbij rekening dient te worden gehouden met een afnemende resterende levensduur. Het reinigen en aanbrengen van een topcoating zal de levensduur aanzienlijk verlengen. Kosten niet begroot.

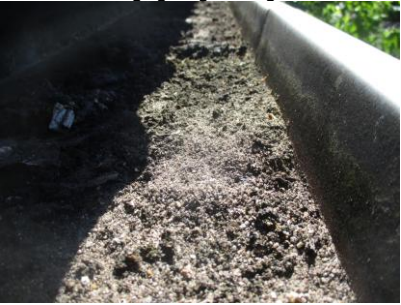
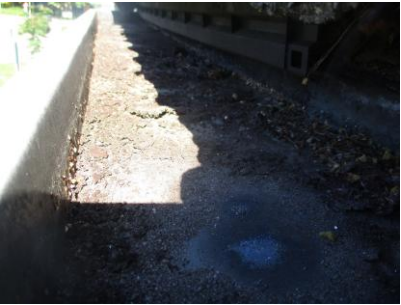
<p>*6</p>	<p>Inspectiewijze <i>Goten en bevestiging worden indien mogelijk (bereikbaarheid) geïnspecteerd op de staat van onderhoud (leeftijd, lekkages, bevuilding) en aansluitingen met overige bouwdelen. Kil- en verholten gootjes zijn slechts zeer beperkt te inspecteren.</i></p> <p>Specificatie : bakgoten.</p> <ul style="list-style-type: none"> - De goten zijn uitgevoerd in een zinken plaatmateriaal. - De goten zijn in metalen beugels aangebracht. <p>Keuringsresultaten:</p> <ul style="list-style-type: none"> # De goten zijn vervuild. Reinigen, regulier terugkerend. # De goten naderen gezien de kwaliteit van het zink, het einde van de technische levensduur. Vervanging op termijn wordt geadviseerd. 		<p>1.850,00</p>
<p>3.8 Hemelwaterafvoeren <i>Inclusief bevestiging.</i></p>  	<p>*7</p>	<p>Inspectiewijze <i>Dit bouwdeel wordt geïnspecteerd op bevestigingen, lekkages, verstoppingen en levensduur. Ondergronds zijn de aansluitingen op rioleringen of putten visueel niet inspecteerbaar.</i></p> <p>Specificatie : pvc hemelwaterafvoeren.</p> <ul style="list-style-type: none"> - Gezamenlijk met de burens. <p>Keuringsresultaten:</p> <ul style="list-style-type: none"> # De geconstateerde lichte verwerking van de pvc hemelwaterafvoeren door zonlicht en weersinvloeden, is een normaal verouderingsverschijnsel en heeft op dit moment geen directe gevolgen voor de functionaliteit.

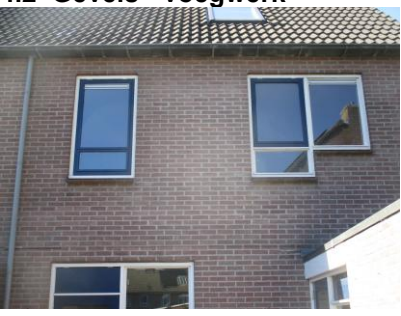
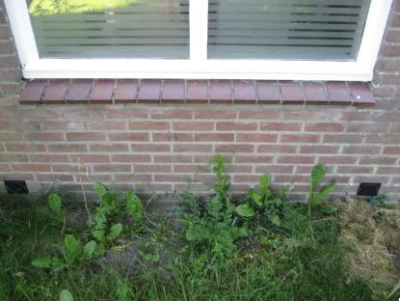
<p>4.2 Gevels - voegwerk</p>

<p>*7</p>	<p>Inspectiewijze Buitengevels worden geïnspecteerd op opbouw, gevelkwaliteit, voegwerk, stabiliteit, scheurvormingen/verzakkingen, negatieve vochtinvloeden en overige aansluitingen met bouwdelen. Eventuele isolaties kunnen niet worden beoordeeld.</p> <p>Specificatie gevel : de opbouw van de buitengevels is uitgevoerd in spouw metselwerk.</p> <p>Specificatie voegwerk : de buitengevels zijn voorzien van een platvolle voeg.</p> <ul style="list-style-type: none"> - Gelet op het bouwjaar is het aannemelijk dat de buitengevels niet voorzien zijn van een isolatie. <p>Keuringsresultaten:</p> <ul style="list-style-type: none"> # Spanningsscheuren in buitengevels, deze worden meestal veroorzaakt door thermische lengteveranderingen en hebben niet zozeer een invloed op het constructieve geheel. # In het verleden zijn diverse inboetwerkzaamheden uitgevoerd. # De gevels zijn verspreid vervuild door weers- en omgevingsinvloeden. Reinigen bij gelegenheid. # Het voegwerk van de raamdorpelstenen is verspreid uitgesleten/uitgespoeld. Herstellen. 	<p>350,00</p>

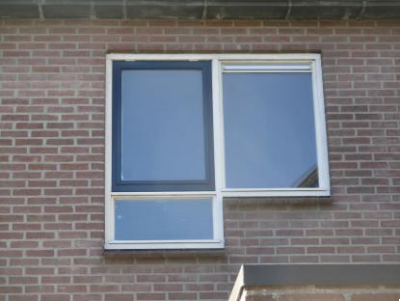
<p>*7</p>	<p>Inspectiewijze De bouwtechnische keuring is géén onderzoek betreffende inbraakpreventie, Politiekeurmerk Veilig Wonen. Buitenkozijnen worden geïnspecteerd op houtrotaantastingen, functioneren draaiende delen, kritieke detailleringen (zoals opgestopte/geplamuurde delen), buiten- en binnenschilderwerk. Het lokaliseren van lekkende dubbele beglazingen is sterk afhankelijk van de weersomstandigheden/lichtinval. Bij de keuring is derhalve lekkende beglazing niet altijd voor de bouwkundige waarneembaar.</p> <p>Specificatie kozijnen : hout. Specificatie glas : dubbelglas - enkele beglazing.</p> <ul style="list-style-type: none"> - De omtrekspeling van de draaiende delen is over het algemeen genomen goed. - De zonwering valt buiten de scope van de bouwtechnische keuring. - Het hang- en sluitwerk is steekproefsgewijs gecontroleerd en functioneert over het algemeen naar behoren. Er is niet onderzocht of het hang- en sluitwerk voldoet aan de eisen van het Politiekeurmerk Veilig Wonen; dit is afhankelijk van het gewenste beveiligingsniveau. - De beoordeling van het verfwerk is opgenomen in rubriek 4.7. <p>Keuringsresultaten:</p> <ul style="list-style-type: none"> # De toegepaste dubbele beglazing is plaatselijk verouderd. # ! Verspreid zijn delen van de buitenkozijnen gerepareerd of opgestopt. Op termijn dient rekening te worden gehouden met (deel)vervanging of aanvullend herstel. De daadwerkelijke omvang hiervan kan pas tijdens de werkzaamheden worden vastgesteld. # De glasafdichting bestaat uit verouderd en uitgehard kitwerk, waarbij plaatselijk openstaande aansluitingen zijn waargenomen. Het wordt aanbevolen om de beglazingskit, waar nodig, te vervangen tijdens schilderwerkzaamheden. # Enkele ruiten zijn door middel van een folie beplakt.

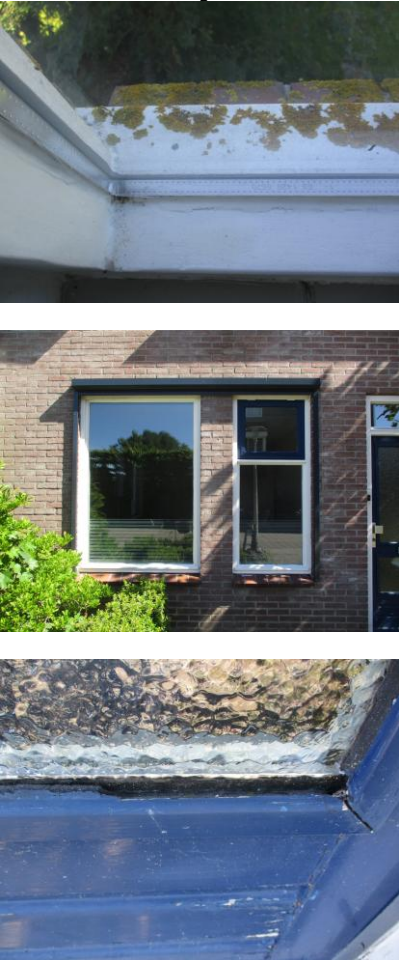
<p>*6</p>	<p>Inspectiewijze De inspectie van het binnen- en buitenschilderwerk is een momentopname. Geïnspecteerd wordt of beglazingsaansluitingen, liggende delen en detailleringen onderhoud behoeven. Verkleuring/verkrijting geven aan dat regulier onderhoud noodzakelijk is. Hechtingsproeven, laagdikte meting vallen buiten de scope van de bouwtechnische keuring. Let op dat bij uit te voeren schilderwerk verborgen aantastingen zich bij krabben en schuren kunnen openbaren. Bij de inspectie wordt geen destructieve beoordeling gedaan.</p> <ul style="list-style-type: none"> - Jaarlijks onderhouden van het buitenschilderwerk is een behoud voor het buitenschilderwerk waardoor de algemene schildercyclus behoorlijk opgerekt kan worden. - Buitenschilderwerk is beperkt van toepassing door de aanwezigheid van onderhoudsarme kunststof bekledingen. <p>Keuringsresultaten:</p> <p># De kwaliteit van het buitenschilderwerk is vanwege schraal- en dofheid afnemend. Behandelen is aan te bevelen.</p> <p># Het schilderwerk is plaatselijk vervuild. Reinigen. Materiaalkostenaandeel bij zelfwerk naar schatting €450,-. Uitbestedingskosten naar schatting €4500,-.</p>	<p>450,00</p>

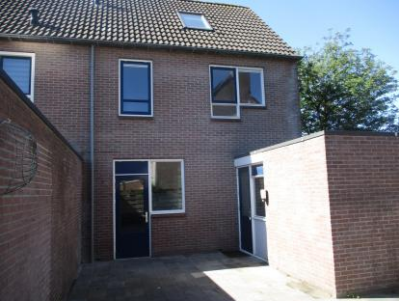
<p>N(7)</p>	<p>Inspectiewijze Geïnspecteerd wordt voor zover zichtbaar op scheurvormingen, verzakkingen en stabiliteit in relatie tot opgaande muurwerken. Aan de hand van eventuele scheurvorming en verzakkingspatronen is redelijkerwijs vast te stellen of de fundering al dan niet stabiel is.</p> <ul style="list-style-type: none"> - Funderingen zijn niet altijd zichtbaar. Voor zover te controleren is deze woning gefundeerd op staal (vaste grond). - Er zijn visueel geen indicaties waargenomen die er toe leiden dat aan de stabiliteit van de fundering(en) in huidige gebruik getwijfeld dient te worden. <p>Keuringsresultaten:</p> <p># Door de droogte van de laatste jaren, daalt het grondwaterpeil waardoor inklinking van de bodem kan ontstaan. Bij een bouwtechnische keuring is niet te constateren of bodemdaling/inklinking voor gekeurd object van toepassing is en kan hierover ook geen oordeel worden gegeven.</p>
