**Mauritsweg 5, 6171 AC Stein**

# Bouwkundig Rapport

**Mauritsweg 5  
6171 AC Stein**

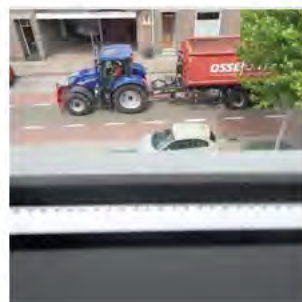
De aanwezige beglazing is gecontroleerd op lekkage en breuk, dit is niet opgemerkt. De beglazing verkeert in een goede conditie, er zijn geen gebreken opgemerkt. Het geheel kan functioneren.

Beoordeling: **Goed**

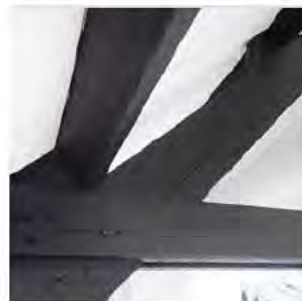
De dakconstructie is geïnspecteerd. Er zijn geen zichtbare gebreken opgemerkt. De constructie verkeert in een voldoende conditie.

Beoordeling: **Goed**

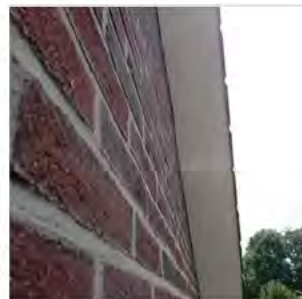
Er zijn geen gebreken aan de overstekken/ boeiboorden aangetroffen. Het geheel verkeert in voldoende conditie en kan functioneren. Uiteraard dient er wel regulier onderhoud te worden uitgevoerd. Dit onderhoud is afhankelijk van de huidige conditie, het materiaal en de kleur.

Beoordeling: **Goed**

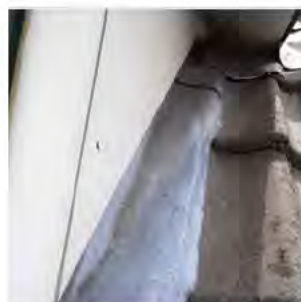
De afwerkingen, de waterkerende voorzieningen zijn geïnspecteerd. Hierbij zijn geen gebreken opgemerkt. Het geheel verkeert in een voldoende conditie.

Beoordeling: **Goed**

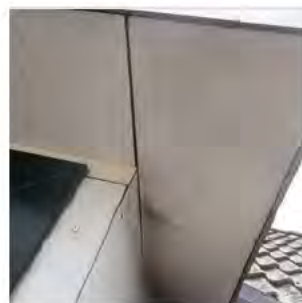
Er zijn geen gebreken aan de zijwangen van de dakkapel aangetroffen. Deze voorziening is in verband met de hoogte beperkt en alleen visueel (met hulpmiddelen) geïnspecteerd.

Beoordeling: **Goed**

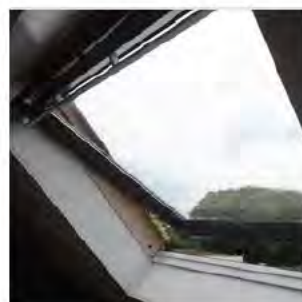
Voor zover visueel waarneembaar zijn er tijdens de keuring geen afwijkingen aan deze dakopening en/of onderdelen geconstateerd. Dit onderdeel en de voorzieningen verkeren in goede conditie en kan voldoende functioneren. Het lood- en zinkwerk aan de buitenzijde is, voor zover als mogelijk, gecontroleerd. De waterafvloeiing is in orde. Let op dat dit ook voldoende blijft om lekkages e.d. te voorkomen.

Beoordeling: **Goed**

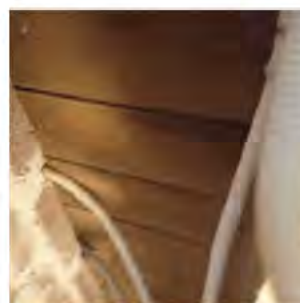
Het dakbeschot van de aanbouw verkeert in een toereikende conditie. Er zijn geen gebreken aan dit deel van het dak opgemerkt. Het dakbeschot is (voorzover dit waarneembaar was) deels en zeer plaatselijk geïnspecteerd. Het is in de meeste gevallen, i.v.m. de afwerkingen onmogelijk om het hele dakvlak te inspecteren.

Beoordeling: **Goed**

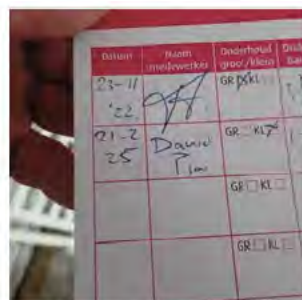
Er is voldoende onderhoud uitgevoerd. Deze CV ketel is aantoonbaar onderhouden en gekeurd conform de Gasketelwet. Dit bevordert de technische levensduur van het systeem en heeft een positief effect op het energieverbruik. Periodiek dient onderhoud uitgevoerd te worden. De keuringssticker is aanwezig.

Beoordeling: **Goed**

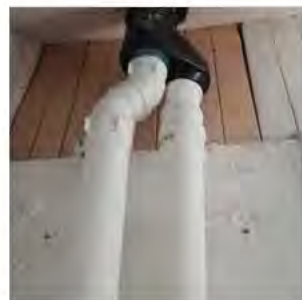
Er zijn geen gebreken aan de bevestiging van de rookgasafvoer. De rookgasafvoer verkeert in goede conditie en kan functioneren.

Beoordeling: **Goed**

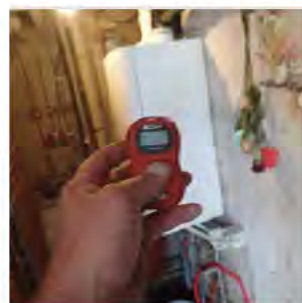
Voor zover visueel waarneembaar zijn er tijdens de keuring geen afwijkingen aan de CV ketel geconstateerd. Dit onderdeel / voorziening verkeert in goede conditie en kan functioneren.

Beoordeling: **Goed**

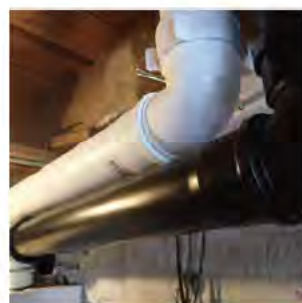
Er zijn geen gebreken aan de bevestiging van de rookgasafvoer. De rookgasafvoer verkeert in goede conditie en kan functioneren.

Beoordeling: **Goed**

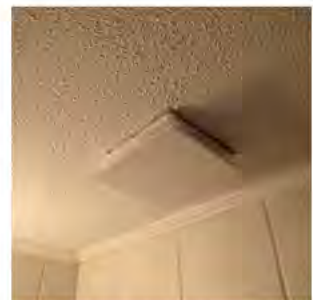
De elektrische ventilatoren zijn op hun functioneren gecontroleerd en niet op hun afzuig- of inblaascapaciteit. Deze apparaten functioneren voldoende. Er zijn geen gebreken waargenomen. Voor zover waarneembaar en hoorbaar verkeren ook de lagers e.d. nog in een goede conditie. Er is geen direct geluidsoverlast.

Beoordeling: **Goed**

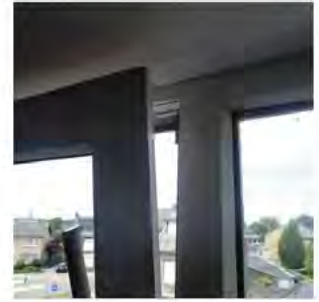
Voor zover visueel waarneembaar zijn er tijdens de keuring geen afwijkingen aan de natuurlijke ventilatie geconstateerd. Dit onderdeel / voorziening verkeert in goede conditie en kan functioneren.

Beoordeling: **Goed**

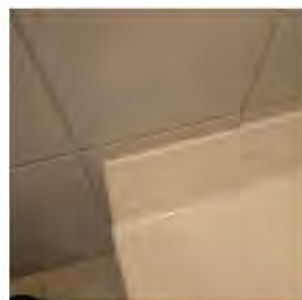
Er zijn geen gebreken aan de montage van de toiletpot geconstateerd. Het geheel kan voldoende functioneren. Bij hangende toiletpotten regelmatig de ophanging en de afdichting controleren. Bij staande toiletpotten de afdichting aan de onder en achterzijde regelmatig controleren.

Beoordeling: **Goed**

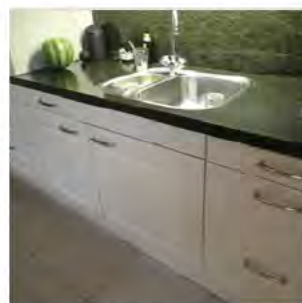
Het hang- en sluitwerk van de keukenkastdeuren verkeert in een voldoende conditie. Het geheel kan goed functioneren. Er zijn geen gebreken.

Beoordeling: **Goed**

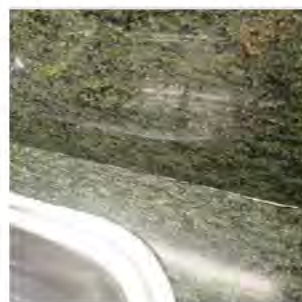
De kitafwerkingen m.b.t. de wasbak en/of het werkblad dienen naadloos op elkaar en op de wanden aan te sluiten en/of in elk geval dient de aansluiting tussen deze elementen waterdicht te zijn. In dit geval zijn er geen gebreken aangetroffen.

Beoordeling: **Goed**

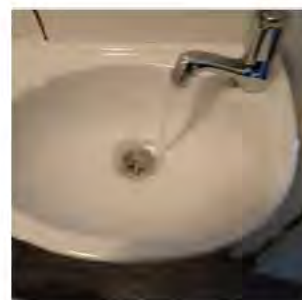
Voor zover visueel waarneembaar zijn er tijdens de keuring geen afwijkingen aan de wasbak geconstateerd. Dit onderdeel / voorziening verkeert in goede conditie en kan functioneren

Beoordeling: **Goed**

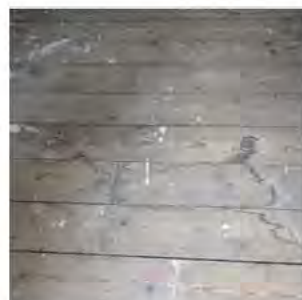
Het is visueel waarneembaar dat (een deel van) de vloer afloopt of verzakt is, wat niet ongebruikelijk is bij oudere woningen. De genoemde gebreken zijn niet van een dermate ernstige aard dat er problemen met de vloer worden verwacht. Deze situatie kan gehandhaafd blijven.

Ter info

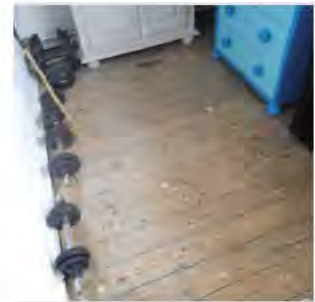
Het is visueel waarneembaar dat (een deel van) de vloer afloopt of verzakt is, wat niet ongebruikelijk is bij oudere woningen. De genoemde gebreken zijn niet van een dermate ernstige aard dat er problemen met de vloer worden verwacht. Deze situatie kan gehandhaafd blijven.

Ter info

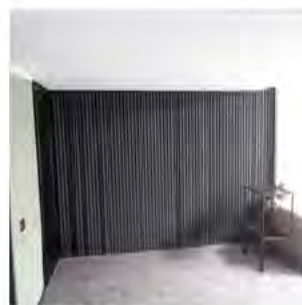
De achterliggende muren zijn, daar waar een wandafwerking aanwezig is, niet geïnspecteerd. Voorzetwanden en lambriseringen worden in bepaalde situaties geplaatst om bijvoorbeeld leidingen weg te werken of de afwerking te verbeteren. Daardoor is het niet (goed) mogelijk om een (volledig) beeld te krijgen van de opbouw van deze wanden, het stucwerk, het achterliggende metselwerk of eventuele vochtinvloeden.

Ter info

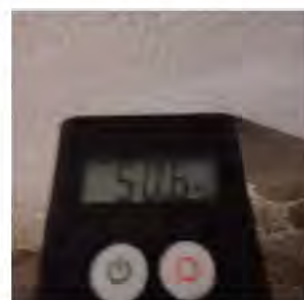
#### Vocht in wanden

Er is vocht aanwezig in de wanden. Mogelijk is hier sprake van grondwater wat capillair optrekt in de constructie. Het vocht kan wellicht op verschillende manieren (preventief) worden bestreden. Om te komen tot een totaal herstelplan is vervolg inspectie (indien aanbevolen) noodzakelijk. Het oplossen van dergelijke problemen kan kostbaar zijn. Laat u hierover goed informeren. De kosten van een nader onderzoek zijn afhankelijk van het soort onderzoek.

Ter info

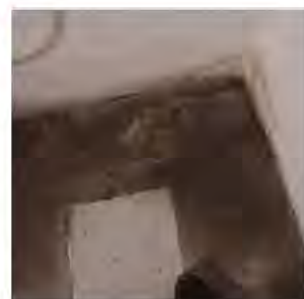
Er is vocht aanwezig in de vloer. Het vocht kan wellicht op verschillende manieren (preventief) worden bestreden. Om te komen tot een totaal herstelplan is vervolg inspectie (indien aanbevolen) noodzakelijk. Het oplossen van dergelijke problemen kan kostbaar zijn. Laat u hierover goed informeren. De kosten van een nader onderzoek zijn afhankelijk van het soort onderzoek.

Ter info

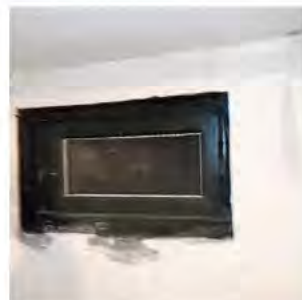
De kelder is voldoende geventileerd, wat bijdraagt aan het voorkomen of beperken van vochtproblemen en een frisse luchtkwaliteit. Mocht in de toekomst behoefte aan verbetering ontstaan, kan worden overwogen een elektrisch aangedreven afzuiging te plaatsen welke reageert op de luchtvochtigheid. Zorg dat deze in verbinding staat met een goed geventileerde kruipruimte of met de buitenlucht.

Beoordeling: **Goed**
