## Bouwkundig inspectierapport

**Handelskade 16  
3434 BA Nieuwegein**

Soort inspectie : Bouwkundige keuring  
Rapportnummer : KE26.1793  
Datum inspectie : Ma 21 Sep 2026 om 11:30  
Verkopend makelaar : Ingrid van Eck Makelaardij  
Aankopend makelaar :  
Aanwezig bij de inspectie : Zus van opdrachtgever  
Weersgesteldheid tijdens opname : Droog  
Inspecteur : Marc Defares

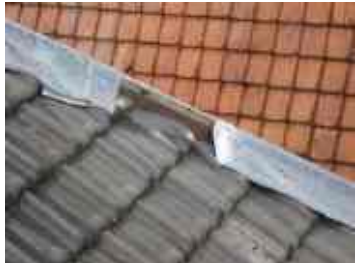
| Hellend dak | | |
|---|---|---|
| <ul style="list-style-type: none"> <li>Welk type pan is toegepast?</li> <li>Wat is de conditie van de pannen?</li> <li>Liggen de vorsten voldoende vast?</li> <li>Verkeren de boeiboorden, windveren en eventuele overstekken in een voldoende staat?</li> <li>Wat is de conditie van de goten/gootbekledingen en kilgoten?</li> <li>Verkeren de regenpijpen in voldoende staat?</li> <li>Verkeren de dakramen in voldoende staat?</li> <li>Verkeren de dakdoorvoeren in een voldoende staat?</li> </ul> | <p>Keramisch kruispan<br/>Redelijk/goed<br/>Niet van toepassing<br/>Voor zover zichtbaar wel</p> <p>Voor zover zichtbaar voldoende<br/>Ja<br/>Ja<br/>Voor zover inspecteerbaar wel</p> | |
| <b>Opmerkingen:</b> <ul style="list-style-type: none"> <li>Het pannendak is ouder en nadert het einde van de technische levensduur. Door periodiek het pannendak na te zien en waar nodig pannen uit te wisselen of goed te leggen, is het pannendak mijns inziens voorlopig te handhaven. Reken wel op vervanging van het pannendak binnen ca.8 jaar. Of op korte termijn indien het wenselijk is om isolatie onder de pannen aan te gaan brengen. Als burens op kortere termijn hun pannendak vernieuwen, dan adviseren we zeker om dit gezamenlijk te doen. Geen kosten opgenomen.</li> <li>Op de nok en hoekkepers is lood toegepast. Plaatselijk ontbreken enkele delen of zijn versleten, minimaal rekenen op herstel loodwerk.</li> <li>De panlatten zijn niet of beperkt inspecteerbaar. Afgaande op de ligging van de pannen, verkeren de panlatten voor zover zichtbaar in een voldoende staat. Dit is echter geen garantie.</li> <li>De boeiboorden/overstekken zijn in houten uitvoering. Bij schilderwerkzaamheden rekenen op stop- en vulwerk/reparaties.</li> </ul> | | |

| Hellend dak | | |
|---|---|---|
| <b>Hersteladviezen:</b> | | |

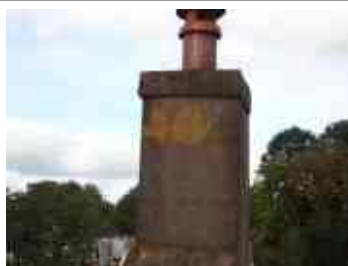
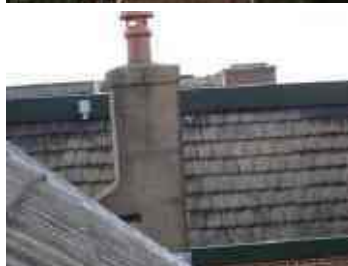
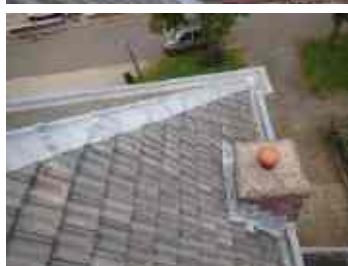
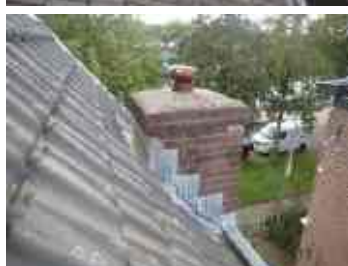
| Schoorsteen | | | |
|---|---|---|---|
| <ul style="list-style-type: none"><li>• Hoe is algemeen de conditie van de schoorste(n) en?</li><li>• Verkeert het loodwerk algemeen in voldoende staat?</li><li>• Verkeert het voegwerk algemeen in voldoende staat?</li><li>• Verkeert de stuc laag algemeen in voldoende staat?</li><li>• Verkeert het metselwerk algemeen in een voldoende staat?</li><li>• Verkeren de schoorsteenpijpen in een voldoende staat?</li><li>• Zijn er lekkage-/doorslagplekken aanwezig in/op het schoorsteenkanaal (in pandig) ?</li></ul> | <p>Redelijk/goed</p> <p>Voor zover zichtbaar wel</p> <p>Voor zover zichtbaar wel</p> <p>Deels</p> <p>Beperkt inspecteerbaar</p> <p>Voor zover zichtbaar wel</p> <p>Ja</p> | | |
| <b>Opmerkingen:</b> <ul style="list-style-type: none"><li>- Het loodwerk is ouder, voor zover zichtbaar nog voldoende.</li><li>- De schoorsteen is aan de buitenzijde afgesmeerd met specie, in de specie is scheurvorming zichtbaar.</li></ul> | | | |

| Schoorsteen | | | |
|---|---|---|---|
| <b>Hersteladviezen:</b> <ul style="list-style-type: none"><li>- Voor algemeen herstel van de schoorste(n)en is een stelpost opgenomen. Rekenen op plaatselijk herstel/vernieuwing van o.a. metsel- en voeg- en loodwerk.</li></ul> | <b>Direct</b> | | <b>Op termijn</b><br>€ 6.000,- |

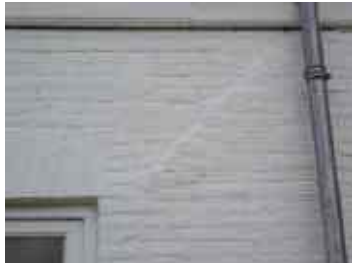
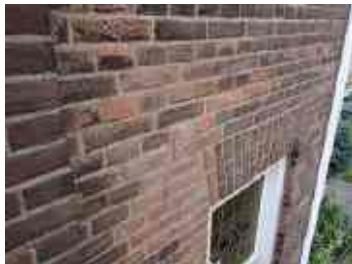
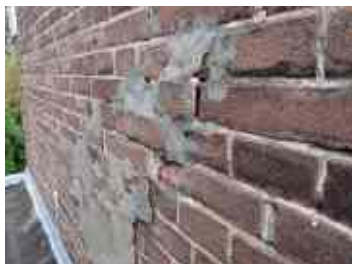
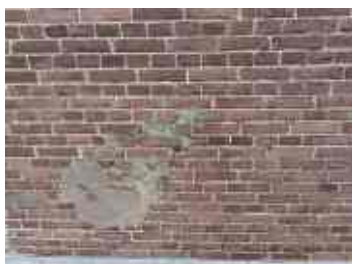
| Gevels en metselwerken | | |
|---|---|---|
| <ul style="list-style-type: none"> <li>Zijn er noemenswaardige scheurvormingen/vervormingen in de gevels aangetroffen?</li> </ul> | Ja | |
| <b>Opmerkingen:</b> <ul style="list-style-type: none"> <li>Aan het metselwerk zijn herstelwerkzaamheden/wijzigingen uitgevoerd.</li> <li>Gezien het bouwjaar van de woning is het aannemelijk dat de gevels als steen muren uitgevoerd (massief) zijn.</li> <li>Massieve wanden kunnen aan de binnenzijde vochtdoorslag (gaan) vertonen.</li> <li>In de gevels is diverse scheurvorming aanwezig. Deze scheurvorming kan meerdere oorzaken hebben, of een combinatie daarvan. Denk aan een eventueel aanwezige kelder (welke is gefundeerd op een diepere stabielere grondlaag, woning is gaan zakken en de kelder niet of minder), het verkeer (trillingen), mogelijke verz(w)akking in de bodemstructuur (met mogelijk wisselend grondwaterpeil). Gezien de leeftijd van de woning, is het aannemelijk dat de situatie stabiel of nagenoeg stabiel is. Echter is dit visueel niet vast te stellen. Het verdient aanbeveling scheurimeters te gaan plaatsen om de scheurvormingen te monitoren. Als er na lange een periode (bij voorkeur een lange periode, minimaal een jaar) noemenswaardige afwijking is aangetroffen, dan adviseren we nader (specialistisch) onderzoek uit te laten voeren.</li> <li>Wees terughoudend met het vervangen van gevelvoegwerk bij monumenten/oude gebouwen. Vervang het voegwerk hier alleen als dit echt noodzakelijk is (bv. als schade aan het pand kan ontstaan). Bij vervangen van voegwerk, adviseren wij om dit in samenspraak met de monumentenwacht te doen. De juiste samenstelling van het voegwerk, maar ook de wijze van uitvoering is zeer essentieel.</li> </ul> | | |

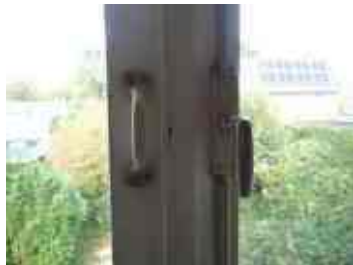
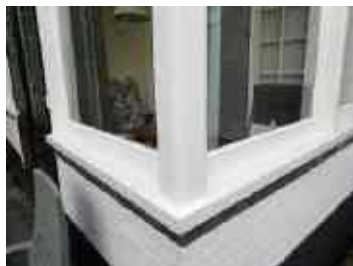
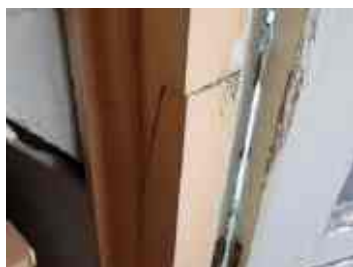
| Kozijnen/ gevelbekledingen | | | |
|---|---|---|---|
| <ul style="list-style-type: none"><li>Hoe is algemeen de conditie van de kozijnen?</li><li>Zijn er (zichtbare) reparaties uitgevoerd?</li><li>Zijn er ramen/deuren die klemmen?</li><li>Hoe is algemeen de conditie van het hang- en sluitwerk?</li></ul> | <p>Redelijk/goed</p> <p>Ja</p> <p>Ja</p> <p>Redelijk</p> | | |
| <p><b>Opmerkingen:</b></p> <ul style="list-style-type: none"><li>Algemeen oudere kozijnen, veelal niet strak wel functioneel. (Deels) vervanging van kozijnen dient in overweging genomen te worden.</li><li>Indien het wenselijk is om dubbel glas aan te brengen, rekenen op het vernieuwen van de draaiende delen (ramen, deuren etc). De aanwezige profilering/kozijnmaat is ongeschikt voor dubbele beglazing.</li><li>Bij eventuele vervanging kozijnen rekenen op circa EUR 900,-/ 1100,- per m2. E.e.a. is sterk afhankelijk van de uitvoering, materiaal en hoeveelheid.</li><li>Mogelijk meer houtrot aanwezig dan eventueel geconstateerd. Houtrot is niet altijd visueel waarneembaar omdat dit vaak van binnenuit komt. Met name bij geschilderde onderdelen is dit vaak slecht zichtbaar. De expansie van houtrot kan snel gaan, vooral bij een temperatuur boven de 5 graden i.c.m. een hoge luchtvochtigheidsgraad.</li><li>Plaatselijk zijn er reparaties uitgevoerd met plamuur of ander (hout)vulmateriaal. Het repareren van kozijnen betekent vaak uitstel van vervanging.</li><li>Er zijn geen kosten opgenomen voor het eventueel aanbrengen, herstellen of vervangen van tochtafdichtingen.</li><li>Altijd rekenen op enig herstel hang- en sluitwerk (vastzetten onderdelen etc). Geen kosten opgenomen.</li></ul> | | | |

| Kozijnen/ gevelbekledingen | | | |
|---|---|---|---|
| <p><b>Hersteladviezen:</b></p> <ul style="list-style-type: none"><li>Voor algemeen herstel houtwerk is een stelpost opgenomen.</li></ul> | <p><b>Direct</b></p> | | <p><b>Op termijn</b></p> <p>€ 2.500,-</p> |

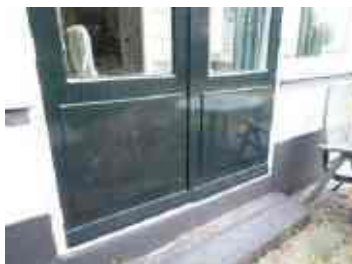
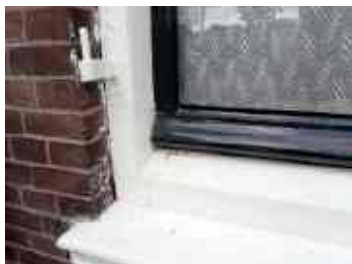
| Schilderwerk | | |
|---|---|---|
| <ul style="list-style-type: none"> <li>Hoe is algemeen de conditie van het buitenschilderwerk? Redelijk/goed</li> </ul> | | |
| <b>Opmerkingen:</b> <ul style="list-style-type: none"> <li>In de isolerende beglazing was geen lekkage/condens zicht- en/of herkenbaar, anders dan (eventueel) genoemd. Echter is dit door vervuiling en/of de weersomstandigheden niet altijd zichtbaar (en geeft deze waarneming daarmee dus geen garantie).</li> <li>Eventueel buitenschilderwerk valt onder regulier onderhoud. Hiervoor zijn geen kosten opgenomen.</li> <li>We adviseren het buitenschilderwerk minimaal eens in de 6 tot 8 jaar uit te voeren, met tussentijds een bijwerkbeurt. Bij (blanke) lak- of beitswerk is de cyclus beduidend korter. Tip! Reinig uw schilderwerk meerdere keren per jaar, dit verlengt de levensduur.</li> <li>Als kozijnen aan de binnenkant niet goed geschilderd zijn, wordt de kans op aantasting door houtrot groter. Er kan zo van binnenuit vocht in de kozijnen komen. We adviseren daarom ook het schilderwerk aan de binnenkant van de kozijnen in goede conditie te houden.</li> </ul> | | |

| Schilderwerk | | |
|---|---|---|
| <b>Hersteladviezen:</b> <ul style="list-style-type: none"> <li>Op termijn een bijwerkbeurt uitvoeren (cyclus). Met name liggende delen overschilderen. Het overige houtwerk nazien en waar nodig bijwerken/schilderen. Rekenen op stop- en vulwerk. Geen kosten opgenomen (regulier onderhoud).</li> </ul> | <b>Direct</b> | <b>Op termijn</b><br>Niet begroot |

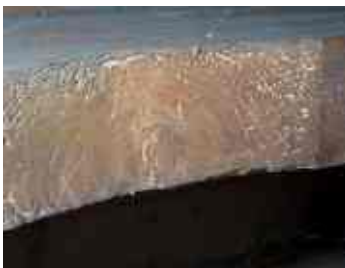
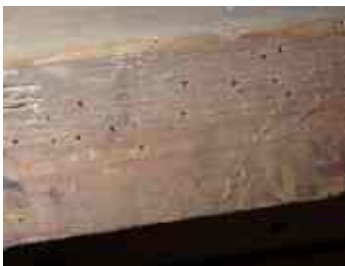
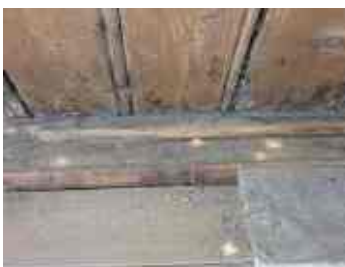
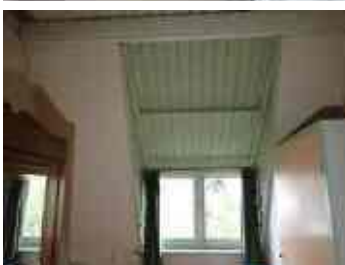
| Dakconstructies | | | | |
|---|---|---|---|--|
| <ul style="list-style-type: none"><li>- Door de aanwezige goederen/huisraad is de dakconstructie beperkt inspecteerbaar.</li></ul> | | | | |
| <ul style="list-style-type: none"><li>- Er zijn wijzigingen in de kap aangebracht, constructief voldoende.</li></ul> | | | | |
| <ul style="list-style-type: none"><li>- Er zijn op diverse plekken sporen van houtworm waargenomen in de kapconstructie en het dakbeschot. Zie ook bij ongedierte en zwam.</li></ul> | | | | |
| <ul style="list-style-type: none"><li>- Door de aanwezige afwerkingen is het dakbeschot grotendeels niet inspecteerbaar.</li></ul> | | | | |

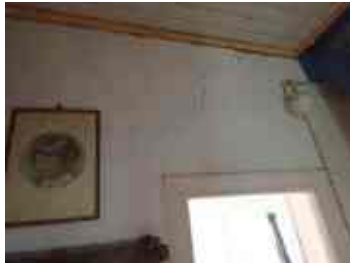
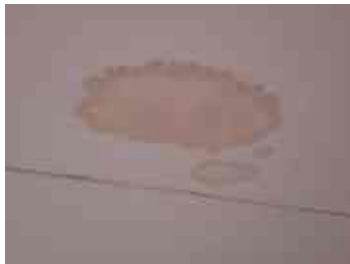
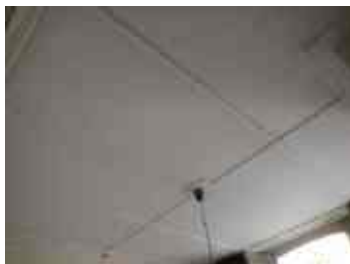
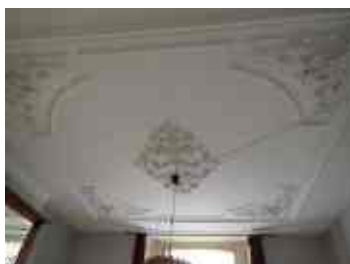
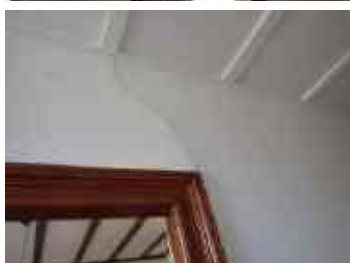
| Wanden (constructief en tussenwand) en plafonds | | |
|---|---|---|
| • Zijn er (krimp)scheuren of naden in de plafonds geconstateerd? | Ja | |
| • Zijn er vochtplekken in de plafonds geconstateerd? | Ja | |
| <ul style="list-style-type: none"> <li>- Voorzetwanden worden vaak aan de binnenzijde van massieve muren aangebracht tegen vochtdoorslag, optrekkend vocht, of het isoleren van de buitenmuur. Eventuele gebreken en/of correctheid van de bouwfysische opbouw, zijn bij voorzetwanden niet visueel waarneembaar.</li> <li>- Plaatselijk enige vervorming/scheefstand binnenwanden (o.a. zichtbaar aan deurkozijnen die niet meer haaks zijn).</li> <li>- In enkele stucplafonds (stuc op riet) zit scheurvorming, oude stuc/pleisterlagen kunnen los komen.</li> <li>- Het verdient aanbeveling de brandonveilige plafonds (bv. hout of kunststof) te vervangen, door bijv. gipsplatenplafonds.</li> </ul> | | |

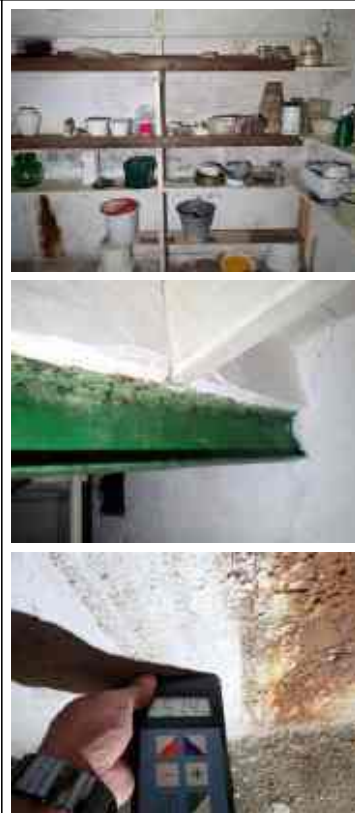
| Kelder | | |

| Kelder | | |
|---|---|---|
| <ul style="list-style-type: none"><li>• Zijn kelderwanden vochtig?</li></ul> | Niet ongebruikelijk | |
| <ul style="list-style-type: none"><li>• Zijn er voldoende ventilatievoorzieningen in de kelder aanwezig?</li></ul> | Ja | |

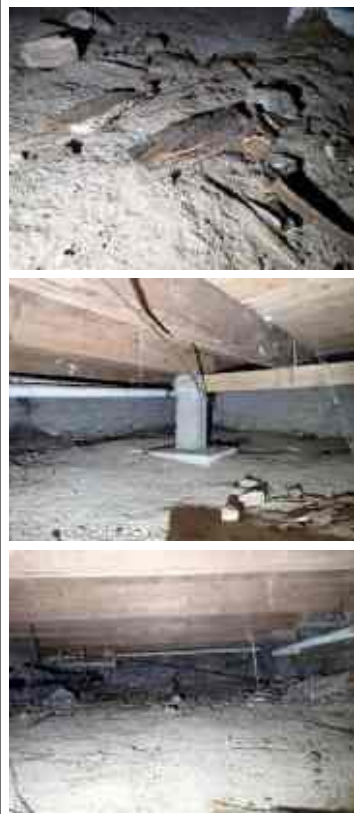
| Kruipruimte | |
|---|---|
| <ul style="list-style-type: none"> <li>Is er een kruipruimte aanwezig? Ja</li> </ul> <p><b>Opmerkingen:</b></p> <ul style="list-style-type: none"> <li>In de kruipruimte is bouwafval/puin aanwezig. We adviseren om afval/puin zoveel mogelijk te verwijderen. Puin/stenen afval houden vocht vast. Dit kan een voedingsbodem vormen voor schimmels, zwammen etc. Geen kosten opgenomen.</li> </ul> | |

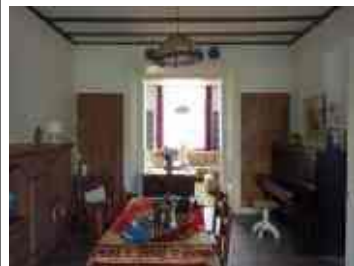
| Afwerkingen en binnenschilderwerk | |
|---|---|
| <ul style="list-style-type: none"> <li>Hoe is in pandig het algemene afwerkingsniveau? Matig</li> </ul> <p><b>Opmerkingen:</b></p> <ul style="list-style-type: none"> <li>De woning dient mijns inziens in pandig geheel te worden opgeknapt/gemoderniseerd. Hiervoor zijn geen kosten opgenomen.</li> <li>Wandafwerkingen (o.a. behang- en stucwerken) en tegelwerk buiten de natte groepen zijn buiten beschouwing gelaten.</li> <li>Altijd rekenen op enig herstel wandafwerking (gaatjes stoppen, hol klinkend stucwerk etc.).</li> <li>Binnenschilderwerk en glaswerk wordt tevens buiten beschouwing gelaten. Over het algemeen zal een woning in pandig opnieuw geschilderd gaan worden alvorens te worden betrokken.</li> <li>Er zijn geen kosten opgenomen voor aftimmerwerk (plinten, kleine reparaties etc.).</li> <li>U dient altijd rekening te houden met (divers) klein herstel. En het eventueel op smaak brengen van de woning. Hiervoor zijn geen kosten opgenomen.</li> </ul> | |

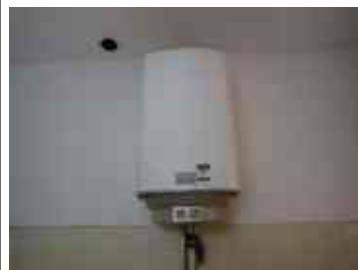
| Waterinstallatie | |
|---|---|
| <ul style="list-style-type: none"> <li>• Verkeren de waterleidingen voor zover zichtbaar in een voldoende staat? Ja</li> <li>• Hoe is de warmwater voorziening? Elektrische boiler</li> </ul> | |
| <b>Opmerkingen:</b> <ul style="list-style-type: none"> <li>- Kranen zijn buiten beschouwing gelaten.</li> <li>- Bij renovatie natte groepen, rekenen op vernieuwing van gehele installatie. Hiervoor zijn geen kosten opgenomen.</li> <li>- Op de zolder zijn loden leidingen aangetroffen. Deze zijn mogelijk op meerder plaatsen aanwezig (bv. tussen vloeren). Het is tijdens de inspectie niet vast te stellen of deze nog in gebruik zijn.</li> </ul> | |

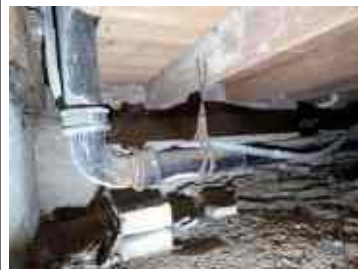
| Riolering | |
|---|---|
| <ul style="list-style-type: none"> <li>• Is de hoofdriolering in kunststof uitvoering? Nee</li> <li>• Zijn er actieve lekkages aangetroffen? Voor zover zichtbaar niet</li> <li>• Zijn er verstoppingen geconstateerd? Nee</li> <li>• Was er een rioollucht ruikbaar bij opname? Nee</li> </ul> | |
| <b>Opmerkingen:</b> <ul style="list-style-type: none"> <li>- Rioleringen welke niet zijn uitgevoerd in kunststof kunnen nog jaren meegaan maar ook op korte termijn problemen geven.</li> <li>- Rekenen op aanpassing/vernieuwen riolering i.v.m. renovatie/aanpassingen. Hiervoor zijn geen kosten opgenomen.</li> </ul> | |
