## Nachtegaalstraat 35, Amsterdam

## Rapportage Asbestinventarisatie

woning  
Nachtegaalstraat 35  
1021 ES Amsterdam

Complex 8237 – Vogelbuurt zuid

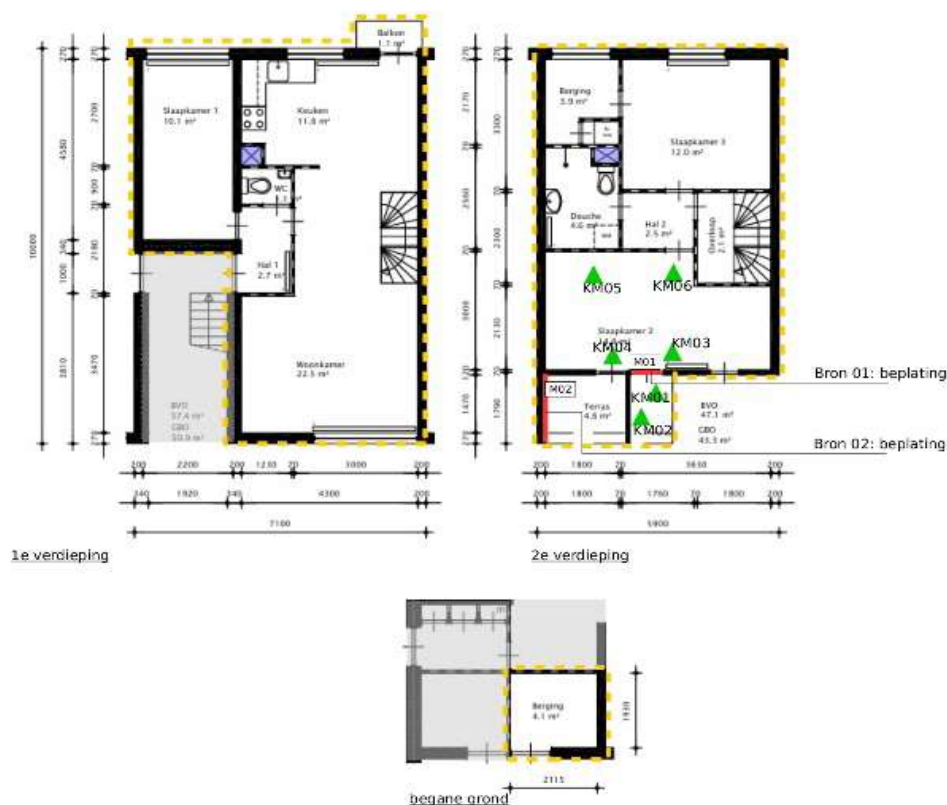
## **BIJLAGE 1   Tekening**

Op de volgende pagina zijn de plattegronden bijgevoegd met de aangetroffen asbestverdachte toepassingen op de betreffende locaties. Indien geen originele plattegronden ter beschikking zijn gesteld, is van de onderzochte locatie een schematische weergave gemaakt. Deze schematische weergave is niet op schaal.

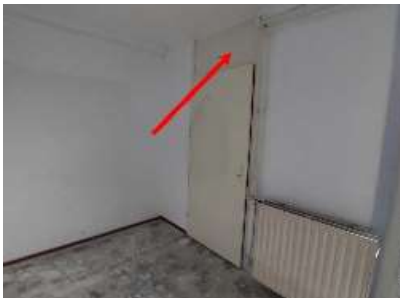
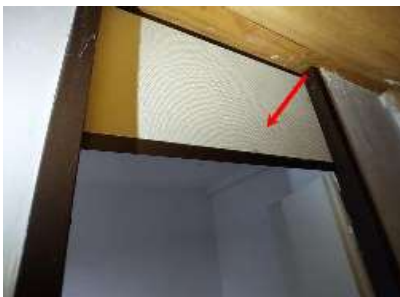
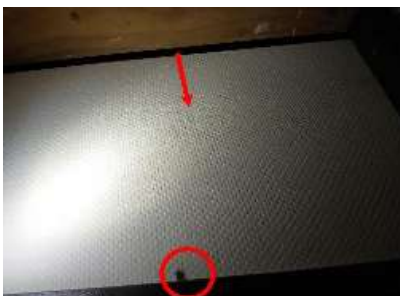
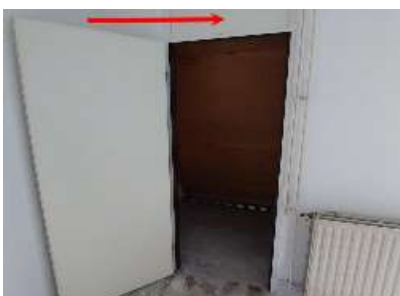
### Bron 01

| Toepassing | Beplating (board) | Foto's | |
| Omschrijving | De bron betreft beplating in de kastruimte van slaapkamer 02. | | |
| Locatie | Binnen, 2e verdieping bergkast, slaapkamer 2 boven in het kozijn | | |
| Hoeveelheid | 1 stuks<br>totaal ca. 0,4 m² | | |
| Beschadiging | Ernstig beschadigd | | |
| Binding | Niet hechtgebonden | | |
| Analyse | <b>Certificaatnr:</b> 1733612/81/1.1<br>(Referentiemonster)<br>M01 Chrysotiel: 5-10%, Amosiet: 15-30%<br><b>Certificaatnr:</b> 2011941<br>(Referentiemonster)<br>KM01, KM02, KM03, KM04, KM05, KM06<br>- geen asbest | | |
| Risicoklasse 2A | Containment<br><i>Overig (als geheel verwijderen niet mogelijk is)</i> | | |
| Behandelmoment | Op korte termijn | | |

| Toepassing | Beplating (board) | Foto's | |
|---|---|---|---|
| Een risicobeoordelingsonderzoek conform NEN2991 in de aangrenzende ruimte wordt niet noodzakelijk geacht. | | | |

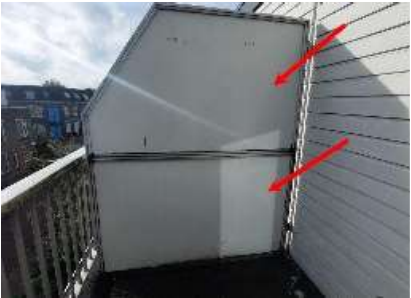
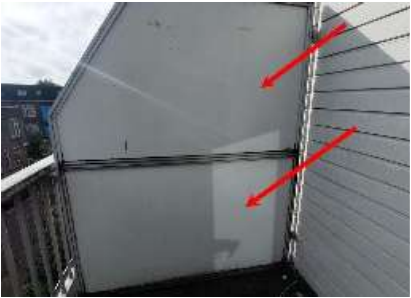
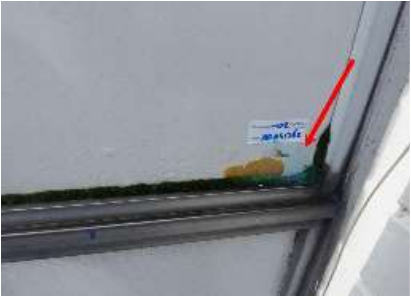
## Bron 02

| Toepassing | Beplating (asbestcement vlakke plaat) | Foto's |
| Omschrijving | De bron betreft beplating in het privacy scherm. | |
| Locatie | Buiten, 2e verdieping balkon in privacy scherm | |
| Hoeveelheid | 2 stuks<br>totaal ca. 2,5 m² | |
| Bevestiging | Geklemd met latten en/of beugels (asbesthoudende toepassing zelf is los) | |
| Beschadiging | Niet beschadigd | |

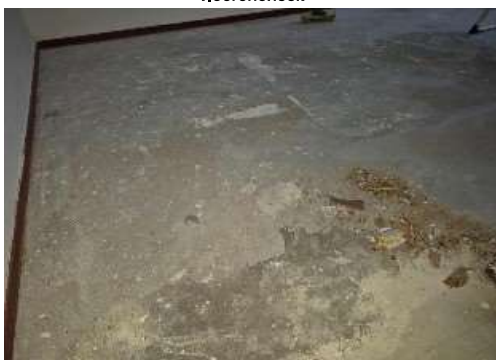
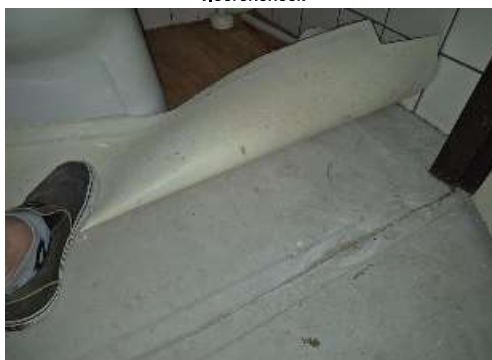
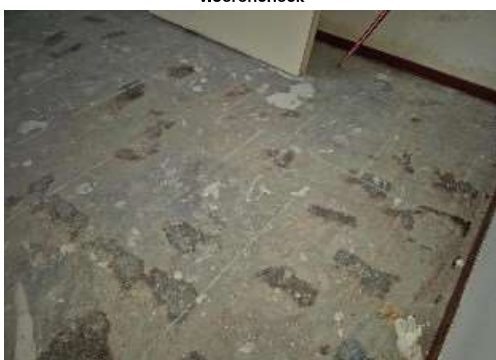
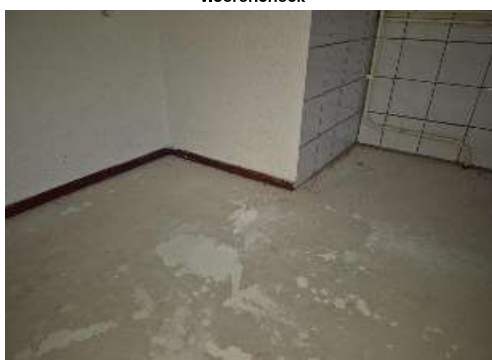
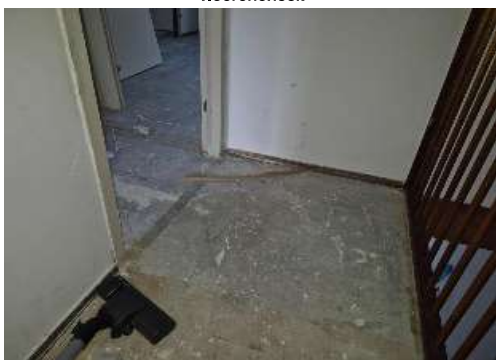
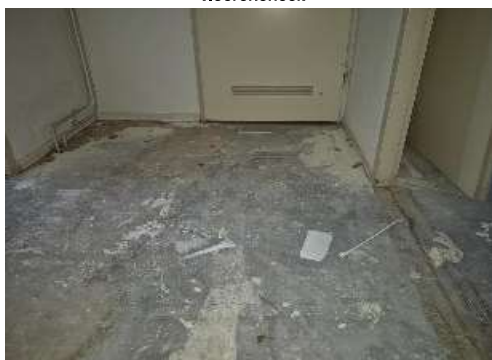
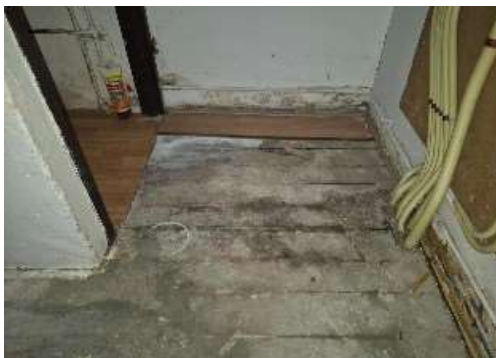
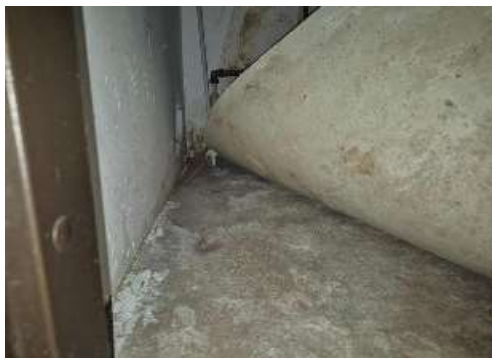
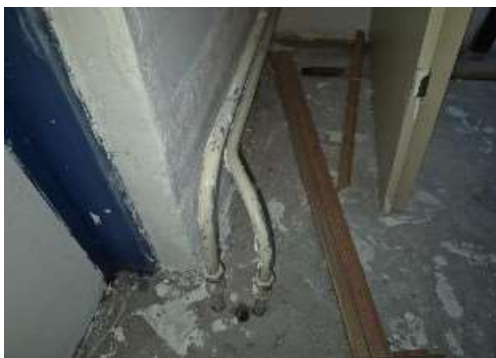
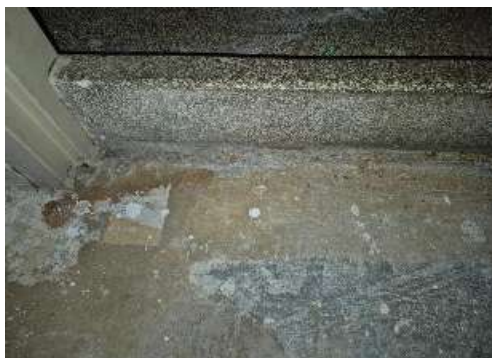
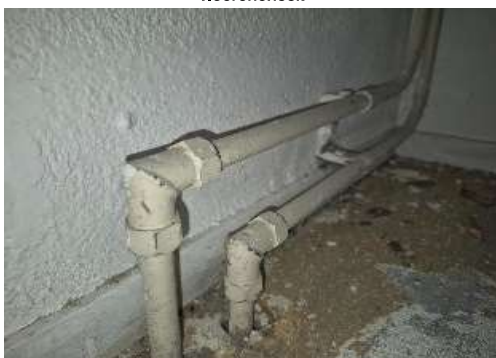
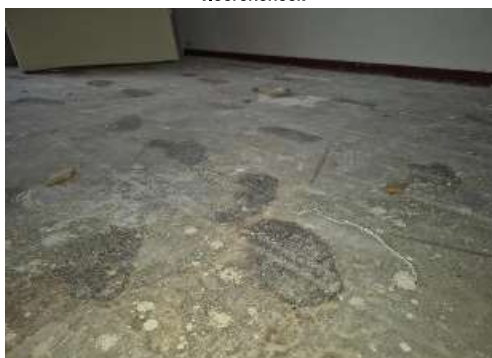
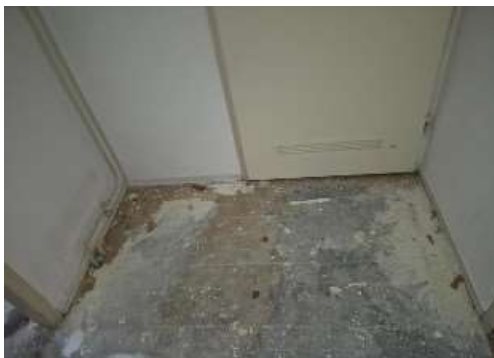
Maatregel  
vloerencheck

Op 26 augustus 2025 heeft, op verzoek van de opdrachtgever, een voorinspectie van de vloeren in de woning plaatsgevonden. Hierbij is geen asbestverdachte vloerafwerking waargenomen.
