Coevorden

van Limburg Stirumstraat 3, 7742 AE

# BOUWTECHNISCH RAPPORT

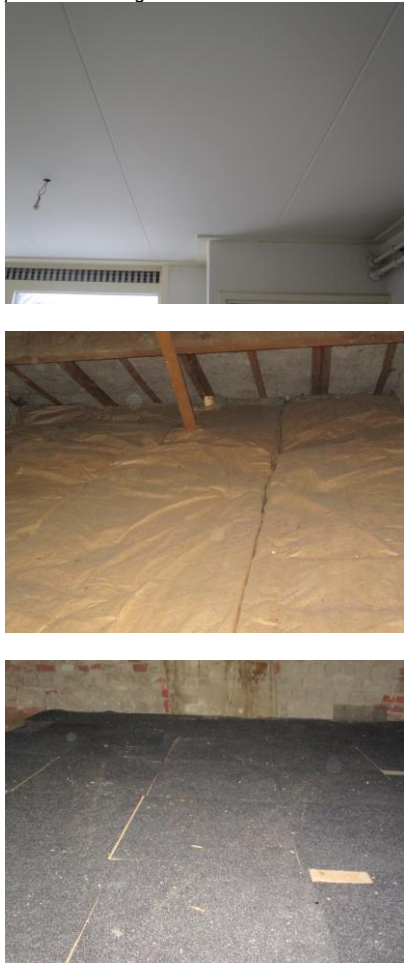
| BOUWDEEL INTERIEUR | W | OMSCHRIJVING | D.K. | O.T |
|---|---|---|---|---|
| <b>1.1 Zoldervloer</b><br>Inclusief cementdekvloeren, vloer- en plafondafwerkingen. | *7 | <p><b>Inspectiewijze</b><br/> <i>Vloeren worden zoveel mogelijk geïnspecteerd op stabiliteit, scheefloop en constructiviteit. Afwerkingen kunnen de inspectie belemmeren. Indien op de vloer een tegelwerk of plavuizenvloer afwerking aanwezig, wordt deze geïnspecteerd op hechting en breuk. Onder kleden en aanwezig meubilair of apparaten is niet gecontroleerd op aanwezigheid en deugdelijkheid van deze vloerafwerking. Losse vloerafwerkingen worden niet beoordeeld. De onderzijde (plafondzijde) wordt visueel beoordeeld op bevestiging, strakheid en in het oog springende gebreken.</i></p> <p><b>Specificatie :</b> de vloer is geconstrueerd middels een houten balklaag.</p> <ul style="list-style-type: none"> <li>- Nagelvaste plafondafwerking belemmert een volledige inspectie van de constructie.</li> <li>- De vloer is van een isolatie voorzien.</li> <li>- De zoldervloer is deels beloopbaar.</li> <li>- De vloer geeft voor zover te inspecteren een voldoende stabiele indruk weer.</li> </ul> <p><b>Keuringsresultaten:</b></p> <ul style="list-style-type: none"> <li># Houten delen lopen niet door tot dakvoet aansluiting. Dichtleggen van dit onderdeel is een koperskeuze.</li> <li># Plaatselijk zachtboard plafonds aanwezig, zachtboard is niet voldoende brandvertragend. Vervangen is niet verplicht in gehandhaafde situatie.</li> </ul> | | |

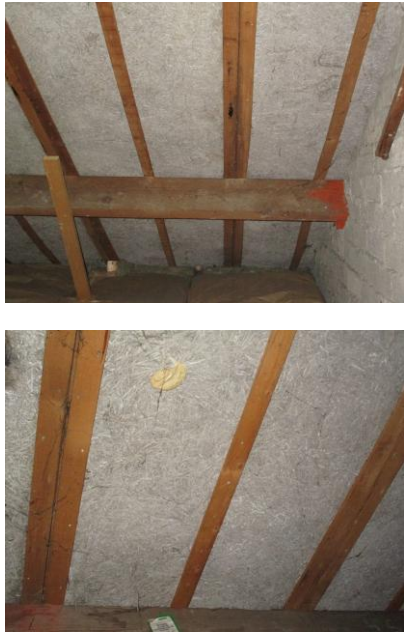
| BOUWDEEL INTERIEUR | W | OMSCHRIJVING | D.K. | O.T |
|---|---|---|---|---|
| <b>1.2 Dakbeschot</b><br>Inclusief isolatie en aansluitingen met overige bouwdeelen. | *7 | <p><b>Inspectiewijze</b><br/> <i>Het dakbeschot wordt geïnspecteerd voor zover deze zichtbaar is, op constructieve samenhang, isolatie en eventuele aantasting/lekkages. Het dakbeschot is slechts deels en zeer plaatselijk geïnspecteerd. Het is onmogelijk om het hele dakvlak te inspecteren door dakpannen te verwijderen. De inspectie is gebaseerd op een visuele inspectie.</i></p> <p><b>Specificatie :</b> het dakbeschot bestaat uit fabrieksmatige geconstrueerde dakplaat (houtvezel cementplaat).</p> <ul style="list-style-type: none"> <li>- Betreft dakbeschot van de schuin dakconstructie.</li> <li>- Een isolatie is geheel niet aanwezig. Het aanbrengen van een isolatie verhoogt het woongenot en bespaart op de stookkosten.</li> </ul> <p><b>Keuringsresultaten:</b></p> <ul style="list-style-type: none"> <li># Verspreid oude droge lekkagesporen aanwezig. Digitale vochtmeting geeft geen actieve vochtbelasting weer bij opnamedatum.</li> </ul> | | |

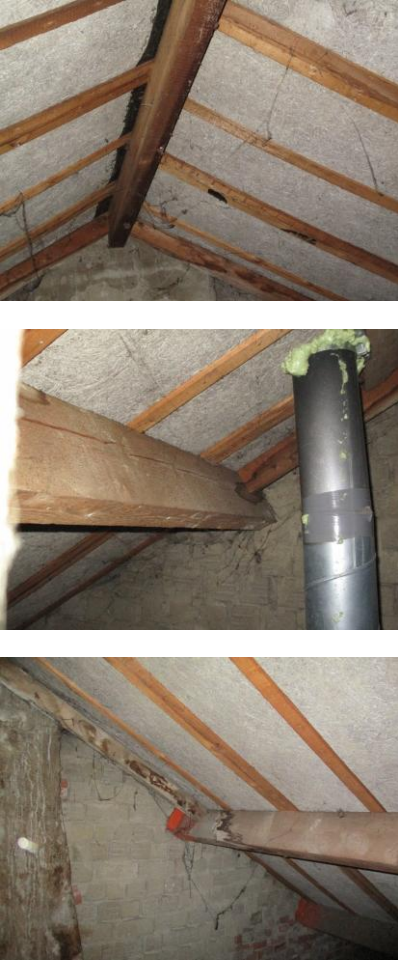
| <p><b>1.3 Kapconstructie</b></p> | <p>*7</p> | <p><b>Inspectiewijze</b><br/>De dakconstructie wordt geïnspecteerd voor zover deze zichtbaar is. Beoordeeld wordt de constructieve samenhang, eventuele aantasting (houtrot - houtvernielers) en zichtbare lekkages. De inspectie van de kapconstructie kent zijn beperkingen vanwege aftimmeringen, bereikbaarheid, huisraad en dergelijke.</p> <p><b>Specificatie :</b> constructieve opbouw van de schuine dakconstructie.</p> <ul style="list-style-type: none"> <li>- De constructieve opbouw bestaat uit houten gordingen.</li> <li>- De opbouw van de kapconstructie geeft een stabiele indruk weer.</li> </ul> <p><b>Keuringsresultaten:</b></p> <p># Dit onderdeel vertoont een lichte doorbuiging. Bij oudere woningen is enige doorbuiging gerelateerd aan het bouwjaar van de woning niet ongewoon. De doorbuiging is inherent aan het toegepaste materiaal, bouwaard, constructie, windbelasting en vormt geen constructieve belemmering in het geheel.</p> <p># Verspreid oude droge lekkagesporen aanwezig. Digitale vochtmeting op moment van de opname geeft geen actieve vochtbelasting weer.</p> | | |

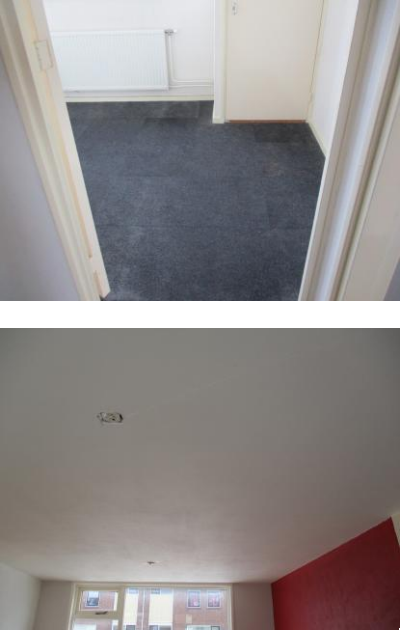
| <p><b>1.6 Verdiepingsvloer(en)</b><br/>Inclusief cementdekvloeren, vloer- en plafondafwerkingen.</p> | <p>*7</p> | <p><b>Inspectiewijze</b><br/>Vloeren worden zoveel mogelijk geïnspecteerd op stabiliteit, scheefloop en constructiviteit. Afwerkingen kunnen de inspectie belemmeren. Indien op de vloer een tegelwerk of plavuizenvloer afwerking aanwezig, wordt deze geïnspecteerd op hechting en breuk. Onder kleden en aanwezig meubilair of apparaten is niet gecontroleerd op aanwezigheid en deugdelijkheid van deze vloerafwerking. Losse vloerafwerkingen worden niet beoordeeld. De onderzijde (plafondzijde) wordt visueel beoordeeld op bevestiging, strakheid en in het oog springende gebreken.</p> <p><b>Specificatie :</b> de constructieve opbouw is uitgevoerd in beton.</p> <ul style="list-style-type: none"> <li>- Onderzijde van de vloerconstructie is voorzien van een rechtstreekse stuc laag afwerking.</li> <li>- De vloer geeft, voor zover te inspecteren, een voldoende stabiele indruk weer.</li> </ul> | | |

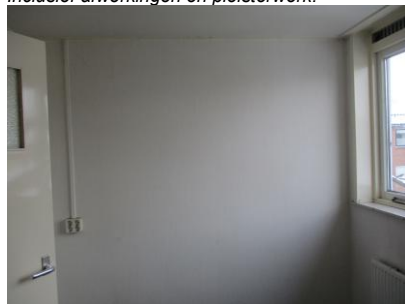
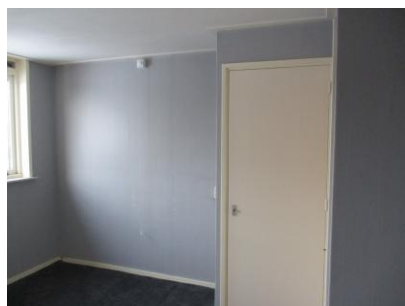
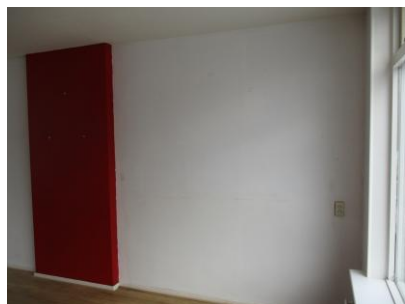
## 1.8 Binnenwanden

- # Verspreid voorkomende krimpnaad in de binnenwanden. Constructief niet van invloed.
- # Verspreid hol klinkend stucwerk. Stucwerk is een afwerking. Door een onvoldoende hechting kunnen hol klinkende plaatsen voorkomen. Bij werkzaamheden aan wandafwerking/stucwerk rekening houden met herstel.
- # ? Bij digitale vochtmeting ter plaatse van de badkamer is vocht gemeten (63%). Nader onderzoek met betrekking tot de herkomst aanbevolen.

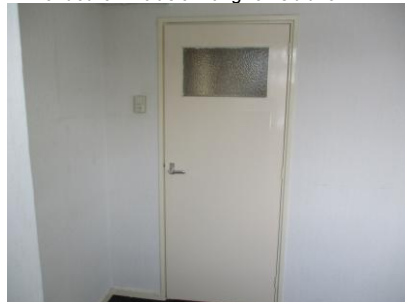
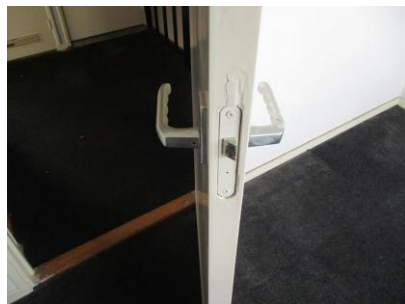
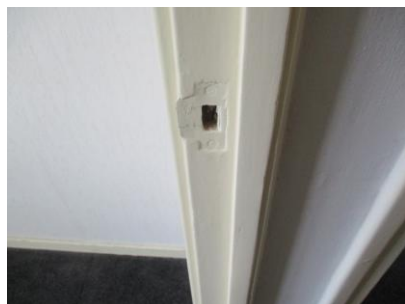
## 1.9 Binnenkozijnen

Geïnspecteerd wordt op beschadigingen, scheluwheid deuren, scheefstand kozijnen en functioneren van hang- en sluitwerk. Het hang- en sluitwerk, openen en sluiten van de binnendeuren en binnenkozijnen is steekproefsgewijs op gebreken gecontroleerd.

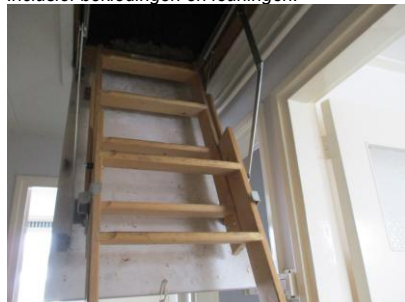
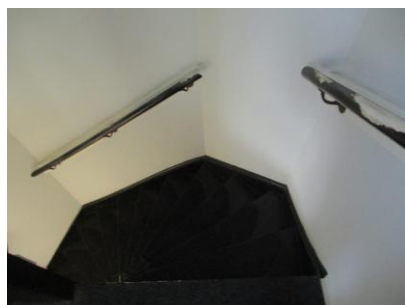
## 2.0 Trappen

**Specificatie :** vaste trap van de begane grond naar de verdieping - houten vlizotrap ten behoeve van de zolder/vliering.  
- De traptreden zijn van halve maantjes bekleding voorzien.

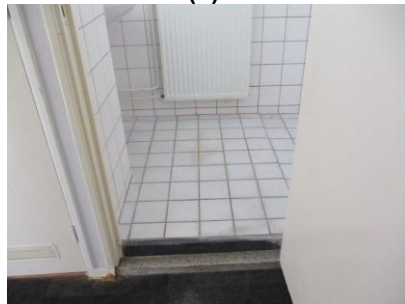
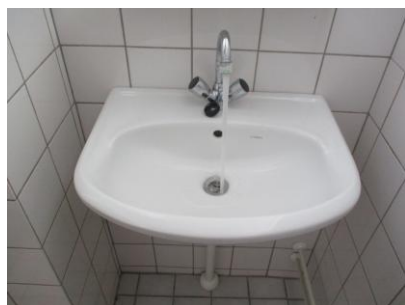
## 2.1 Badkamer(s) - sanitair

- # Wand- en/of vloertegels klinken verspreid hol bij het bekloppen. Hol klinken wordt veroorzaakt door een mindere hechting of een sporadische toepassing van lijm of mortel bij het aanbrengen.
- # Gebarsten wandtegels.
- # De inwendige hoeken zijn ingewassen met een voegmortel, kans op krimpscheuren en lekkage. Vervangen voor een kitvoeg bij het in stand houden van de huidige badkamer.
- # De badkamer is gedateerd. Aanbeveling om de badkamer te renoveren, een en ander naar eigen wens en idee. Koperskeuze.

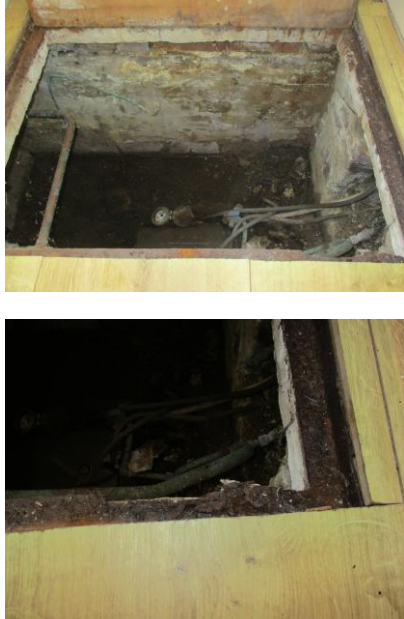
| <p><b>2.5 Kruipruimte</b><br/><i>Inclusief bereikbaarheid, ventilatie en grondslag.</i></p> | <p>X <b>Inspectiewijze</b><br/><i>De kruipruimte wordt indien mogelijk zoveel mogelijk in het geheel geïnspecteerd. Bij onvoldoende kruiphoogte &lt; 50 centimeter en/of belemmerende factoren zoals leidingen, buizen, vocht/water, minimale toegang of andere obstakels wordt de kruipruimte geïnspecteerd rondom het toegangsluik(en). Onder specificatie wordt ook vermeld hoe de kruipruimte is (of niet is) geïnspecteerd.</i></p> <p><b>Specificatie :</b> er is een kruipruimte aanwezig.</p> <ul style="list-style-type: none"> <li>- Voor zover waarneembaar aan gevelroosters en het heersende klimaat in de kruipruimte of rondom het kruitpluik, is de ventilatie voldoende.</li> </ul> <p><b>Keuringsresultaten:</b></p> <ul style="list-style-type: none"> <li># ! Water in de kruipruimte is niet wenselijk. In het merendeel van de gevallen is de oorzaak grondwater. Vanwege het water in de kruipruimte, is de kruipruimte niet volledig inspecteerbaar. Indien u zekerheid wenst over de situatie van de kruipruimte adviseren wij u om na het leegpompen van de ruimte alsnog een vervolgininspectie te laten uitvoeren. Kosten niet begroot</li> <li># Metalen frame van het kruitpluik is fors aangetast door roest. Vervangen, koperskeuze.</li> </ul> | |

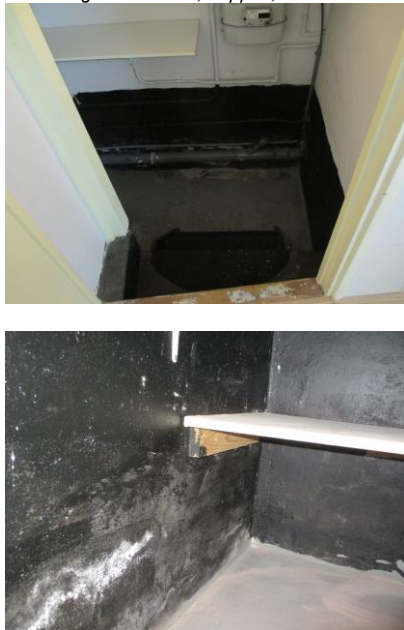
| <p><b>2.6 Kelder - souterrain</b><br/><i>Inclusief constructieve opbouw, aansluitingen met overige bouwdelen, trappen, koekoek e.d.</i></p> | <p>*6 <b>Inspectiewijze</b><br/><i>Kelder/souterrains worden zoveel mogelijk geïnspecteerd op vochtdoorslag, scheurvormingen en ventilatie. Indien nodig worden meetproeven gedaan met een digitale vochtmeter.</i></p> <p><b>Specificatie :</b> betreft een kleine ondiepe kelderkast.</p> <p><b>Keuringsresultaten:</b></p> <ul style="list-style-type: none"> <li># Vochtinvloeden zichtbaar in vloer en wanden. Verdiepte ruimtes zijn gevoelig voor wisselingen van grondwaterstanden. Vochttransport in stenen/beton is een normaal en niet te vermijden verschijnsel.</li> </ul> | |

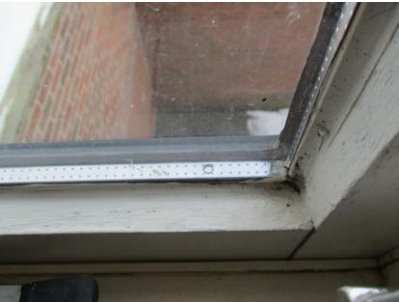
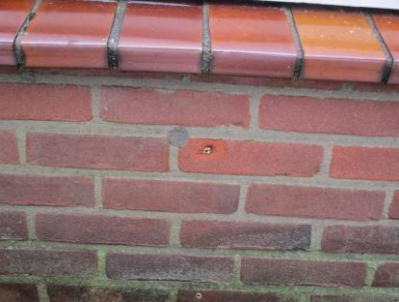
| BOUWDEEL BINNENKLIMAAT | OMSCHRIJVING | D.K. | O.T |
|---|---|---|---|
| <b>2.7 Isolatie</b><br><br> | <p><b>Inspectiewijze</b><br/>Tijdens de keuring worden geen metingen/onderzoeken betreffende energetische waarden van de woning verricht. Van eventueel zichtbaar geïsoleerde onderdelen wordt melding gemaakt, echter niet gewaardeerd. Dit is echter slechts een grove samenvatting en geeft geen inzicht in energiebesparingen.</p> <p><b>Specificatie</b> : zoldervloerisolatie - gevelnaïsolatie - dubbele beglazing.</p> <p><b>Woningverduurzaming, leningen en subsidies</b><br/>Voor particuliere woningeigenaren zijn er volop mogelijkheden om hun woning energiezuinig en comfortabeler te maken. Heeft u al gedacht aan isolatie, zonnepanelen, zonnecollectoren, een nieuwe HR ketel of wellicht een warmtepomp al dan niet hybride. Het slim omgaan met energie en het zelf opwekken van warmwater en elektriciteit kunnen uw maandlasten fors verlagen en vaak zijn er interessante leningen en subsidies mogelijk. Bent u geïnteresseerd in de subsidiemogelijkheden en/of een energiebespaarlening, kijk dan op <a href="http://www.energiesubsidiewijzer.nl">www.energiesubsidiewijzer.nl</a>. Wilt u een persoonlijk advies voor isolatie, verwarmingsmogelijkheden en elektrische besparingen, kijk dan op <a href="http://www.woningschouw.nl">www.woningschouw.nl</a>.</p> <p><b>Energie label</b> : sinds 1 januari 2015 is het bij verkoop of verhuur verplicht om een definitief (geregistreerd) energie label te overhandigen. Op de website <a href="http://www.ep-online.nl">www.ep-online.nl</a> kunt u opzoeken of er voor deze woning een geregistreerd energie label aanwezig is. Voor beschermde monumenten volgens de Erfgoedwet of volgens een provinciale of gemeentelijke monumentenverordening is het niet verplicht om een energie label te registreren, zie <a href="http://www.rijksoverheid.nl">www.rijksoverheid.nl</a>.</p> <p><b>Verduurzamen</b> : WoningSchouw biedt diverse diensten aan op het gebied van verduurzaming van uw woning of bedrijfspand. Voor meer informatie omtrent verduurzaming verwijzen wij u naar onze website: <a href="http://www.woningschouw.nl">www.woningschouw.nl</a>.</p> | | |

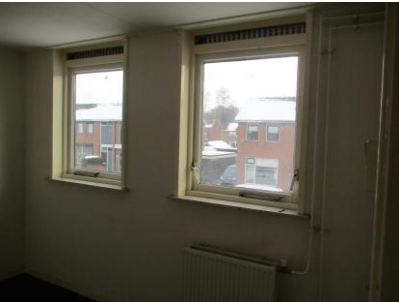
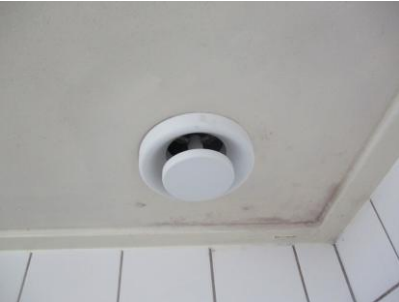
| BOUWDEEL BINNENKLIMAAT | OMSCHRIJVING | D.K. | O.T |
|---|---|---|---|
| <b>2.9 Ventilatie</b><br><br> | <p><b>Inspectiewijze</b><br/>Het belang van goede ventilatie wordt vaak onderschat. Bij de inspectie van de woning inspecteert de bouwkundige of de ventilatie mogelijkheden voldoende aanwezig zijn. Er wordt niet getoetst volgens nu geldend bouwbesluit of NEN 8088. Mechanische ventilatie-eenheden zijn niet getest op juist functioneren. De (indien) aanwezige ventilatiemogelijkheden worden niet met een waarderingscijfer gewaardeerd.</p> <p><b>Ventilatie van de ruimtes middels</b> : draaiende delen in kozijnen<br/>- roosters in kozijnen.</p> <p><b>Ventilatie middels</b> : ventilatiekanalen.</p> <ul style="list-style-type: none"> <li>- In de woning zijn voldoende ventilatiemogelijkheden aanwezig.</li> </ul> <p><b>Algemene toelichting:</b><br/>Het doel van het ventileren is het bevorderen van een gezond binnenklimaat in de woning. Door een toenemende kierdichting is goed ventileren van de woning belangrijker geworden. Bedenk wel dat door koken, wassen, baden, planten en dieren en mensen liters vocht naar binnen wordt gebracht wat er ook weer uit moet. Vochtige lucht is moeilijker te verwarmen dan droge lucht. Het kost u dus meer energie om vochtige lucht te verwarmen dan droge lucht. Behalve de goede bouwkundige ventilatievoorzieningen is ook het gebruikersgedrag een belangrijke factor voor een gezond binnenklimaat, o.a. het goed schoon houden van de ventilatieroosters draagt hieraan bij.</p> | | |

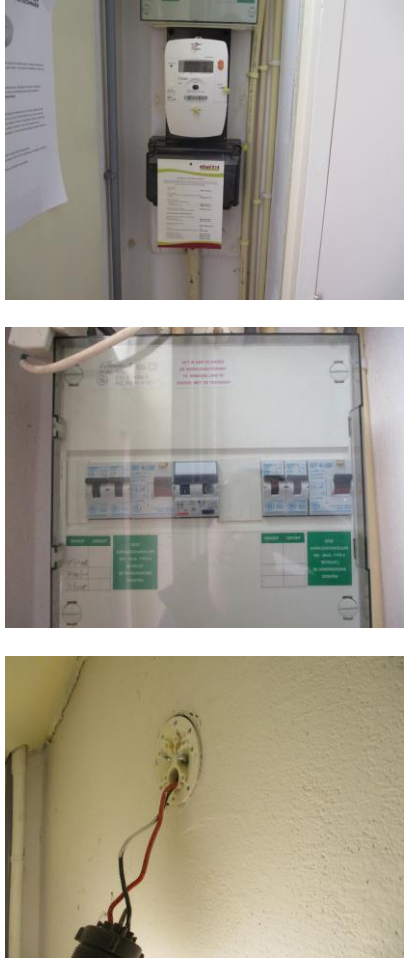
| BOUWDEEL INSTALLATIES | W | OMSCHRIJVING | D.K. | O.T |
|---|---|---|---|---|
| <p><b>3.0 Elektra</b><br/>Inclusief leidingen, bedrading en groepenkast.</p> | *7 | <p><b>Inspectiewijze</b><br/>De bouwtechnische keuring is géén veiligheidsonderzoek conform NEN 1010, NTA A8025 en/of bouwbesluit. De inspectie beperkt zich tot een visuele beoordeling en registratie van de aanwezige installatie er worden geen metingen gedaan dan wel groepen kasten geopend. De werking van de installatie(s) zoals airco's, pv panelen, elektrische vloerverwarmingen, alarminstallaties worden niet op juiste werking en volgens de geldende voorschriften beoordeeld. Voor de juiste veiligheid en werking van de installatie conform de geldende voorschriften verwijzen wij u naar een installateur.</p> <ul style="list-style-type: none"> <li>- In de elektrische installatie zijn voldoende groepen aanwezig. Het aantal groepen meer dan vier is altijd afhankelijk van eigen behoefte en apparatuur.</li> <li>- De verzegeling van de nutskast(en) is aanwezig.</li> <li>- Aarding is voor zover visueel zichtbaar aanwezig. Steekproefsgewijs zijn met de aardingstester enkele randaaarde stopcontacten gecontroleerd op de aanwezigheid van aarding. Indien niet anders vermeld, zijn geen afwijkingen geconstateerd. Aardingsweerstand is niet gemeten.</li> <li>- Pv panelen (zonnepanelen) zijn aanwezig. Panelen zijn niet doorgemeten, omvormers zijn niet getest. Voor de juiste opbrengst, kwaliteit en levensduur verwijzen we u naar een specialist. Zie tevens toelichting.</li> <li>- In de woning is/zijn rookmelders aanwezig. Het is niet gecontroleerd of de rookmelder(s) correct zijn geplaatst en/of correct functioneren.</li> <li>- Aardlekschakelaar(s) zijn in de installatie aanwezig.</li> <li>- Per 4 groepen is er een aardlekschakelaar aanwezig.</li> <li>- Alleen bij 6 groepen of meer, is een hoofdschakelaar verplicht. In deze groepenkast is dit niet van toepassing.</li> </ul> <p><b><u>Keuringsresultaten:</u></b></p> <ul style="list-style-type: none"> <li># Oude en nieuwe kleurcodes in gebruik.</li> <li># Verouderd schakelmateriaal.</li> <li># Verricht zelfwerk aan de elektrische installatie.</li> </ul> <p><b><u>Algemene toelichting:</u></b><br/>PV cellen hebben door het fotovoltaïsche principe het vermogen om uit (zon)licht elektriciteit te genereren. Hoe hoog de elektriciteitsproductie per vierkante meter is, hangt af van het type zonnecel. Belangrijk is dat de bovenzijde schoon en bladvrij wordt gehouden.</p> | | |

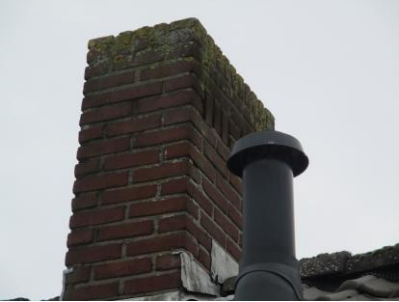
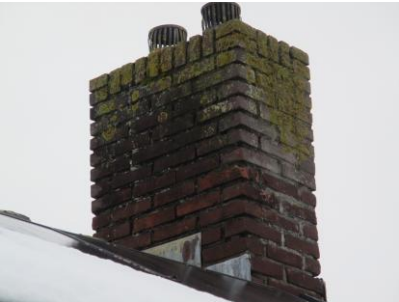
| BOUWDEEL EXTERIEUR | W | OMSCHRIJVING | D.K. | O.T |
|---|---|---|---|---|
| <b>3.4 Schoorstenen, doorvoeren en ventilatiekanalen</b><br><i>In- en exterieur, inclusief aansluitingen met overige bouwdelen.</i> | *6 | <p><b>Inspectiewijze</b><br/> <i>Geïnspecteerd wordt vanaf woonlaagniveau (maaiveld) of overige aangrenzende bouwdelen/ladder. Indien dit niet mogelijk is zullen (vanaf posities in de nabijheid van het bouwdeel zoals dakramen(en), dakkapellen, ladder) digitale foto's worden genomen. De bouwtechnische keuring is géén veiligheidsonderzoek. Kanalen worden/kunnen niet inwendig worden geïnspecteerd of worden gecontroleerd op verstoppingen, voldoende trek. Arbo maatregelen in relatie tot werkzaamheden aan de schoorstenen werken kosten verhogend.</i></p> <p><b>Gemetselde schoorsteen van :</b><br/> voormalige stookgelegenheid verblijfsruimte.<br/> <b>Dakdoorvoer van :</b> ventilatie - cv-ketel.</p> <ul style="list-style-type: none"> <li>- Kanalen zijn inwendig niet te controleren. Voor hergebruik adviseren we altijd om de kanalen te laten controleren.</li> </ul> <p><b>Keuringsresultaten:</b></p> <ul style="list-style-type: none"> <li># Mosaangroei schoorsteen. Verwijderen bij gelegenheid.</li> <li># Voegwerk van de gemetselde schoorsteen is uitgesleten/weggevalen. Herstellen. Bij herstel tevens nadere controle loodwerk op gebreken.</li> </ul> <p><b>Algemene toelichting:</b><br/> <i>Rookgasafvoerkanalen dienen om op een veilige wijze rookgassen af te voeren. Hierbij is het van belang dat kanalen niet vervuild zijn en zogenaamd gasdicht zijn. Laat rookgasafvoerkanalen derhalve die u in gebruik neemt, vegen en controleren op gasdichtheid door een deskundig bedrijf. Voor meer informatie: <a href="http://www.aspb.nl">www.aspb.nl</a>.</i></p> | 1.500,00 | |

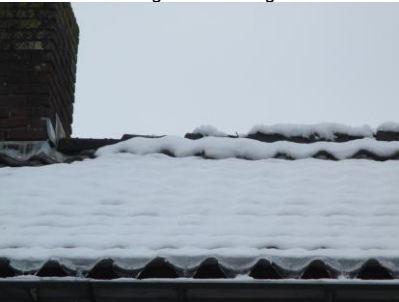
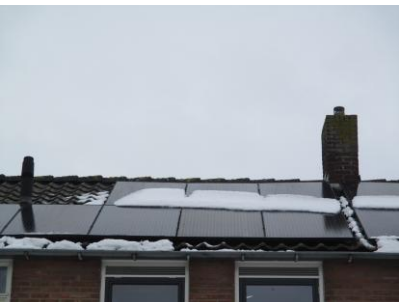
| BOUWDEEL EXTERIEUR | W | OMSCHRIJVING | D.K. | O.T |
|---|---|---|---|---|
| <b>3.5 Schuine daken</b><br><i>Inclusief aansluitingen met overige bouwdelen.</i> | N(7) | <p><b>Inspectiewijze</b><br/> <i>De onderdelen/aansluitingen van dit bouwdeel worden zoveel mogelijk visueel geïnspecteerd. Steekproefsgewijs over de dakvlakken wordt de kwaliteit van de bedekking en aansluitingen/bevestigingen met overige bouwdelen geïnspecteerd door een dakpan op te tillen. Dakpannen kunnen niet worden verwijderd voor een volledige inspectie.</i></p> <p><b>Specificatie :</b> de dakbedekking is uitgevoerd met keramische pannen.</p> <ul style="list-style-type: none"> <li>- Betengeling (stoflatten) en panlatten zijn niet inspecteerbaar in verband met vorstinvloeden ten tijde van de opname (dakpannen zijn niet op te schuiven).</li> </ul> <p><b>Keuringsresultaten:</b></p> <ul style="list-style-type: none"> <li># Dakafwerking onder de zonnepanelen is niet inspecteerbaar.</li> <li># De aanwezigheid van sneeuw en vorst belemmeren een volledige inspectie van dit onderdeel.</li> <li># Mosaangroei dakpannen. Bij gelegenheid reinigen.</li> </ul> <p><b>Algemene toelichting:</b><br/> <i>Op de meeste Nederlandse schuine daken bevinden zich keramische dakpannen. In de loop der tijd zijn vele modellen gebruikt, met elk hun eigen kwaliteiten en kenmerken. De vorm, textuur en kleur van de pannen is van grote invloed op het karakter en de uitstraling van de woning. In de loop der jaren verzamelt zich onder de pannen vuil en nestmateriaal. Dit verhindert de ventilatie en kan aantasting van het dakbeschoot of panlatten veroorzaken. Veel dakpannen moeten op enig moment herlegd worden om de ventilatie te waarborgen.</i></p> | | |

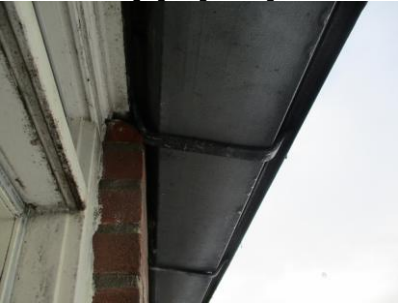
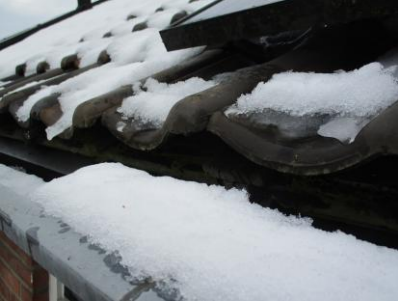
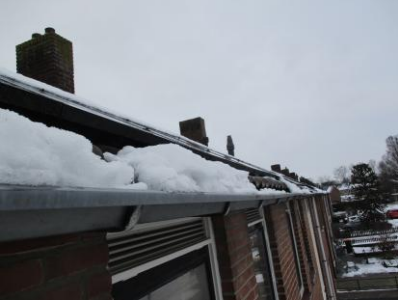
| <p><b>3.7 Goten</b><br/>Inclusief bevestiging en gootbeugels.</p> | <p>X</p> | <p><b>Inspectiewijze</b><br/>Goten en bevestiging worden indien mogelijk (bereikbaarheid) geïnspecteerd op de staat van onderhoud (leeftijd, lekkages, bevulling) en aansluitingen met overige bouwdelen. Kil- en verholen gootjes zijn slechts zeer beperkt te inspecteren.</p> <p><b>Specificatie</b> : bakgoten.</p> <ul style="list-style-type: none"> <li>- De goten zijn uitgevoerd in een zinken plaatmateriaal.</li> <li>- De goten zijn in metalen beugels aangebracht.</li> </ul> <p><b>Keuringsresultaten:</b></p> <p># De aanwezigheid van sneeuw en vorst belemmeren een volledige inspectie van dit onderdeel.</p> | | |

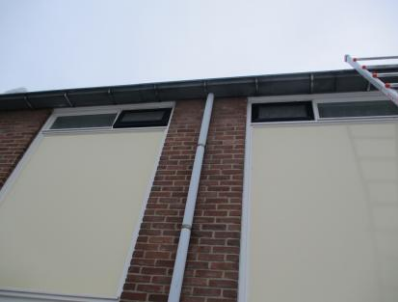
| <p><b>3.8 Hemelwaterafvoeren</b><br/>Inclusief bevestiging.</p> | <p>*7</p> | <p><b>Inspectiewijze</b><br/>Dit bouwdeel wordt geïnspecteerd op bevestigingen, lekkages, verstoppingen en levensduur. Ondergronds zijn de aansluitingen op rioleringen of putten visueel niet inspecteerbaar.</p> <p><b>Specificatie</b> : pvc hemelwaterafvoeren - zinken hemelwaterafvoeren.</p> <ul style="list-style-type: none"> <li>- Gezamenlijk met de burens.</li> </ul> <p><b>Keuringsresultaten:</b></p> <p># Lichte verwerking pvc hemelwaterafvoeren door zon- en weersinvloeden.</p> <p># Roestvorming aansluitpunten hemelwaterafvoeren. Vervangen om roestlekkages op de gevel te voorkomen.</p> | <p>250,00</p> | |

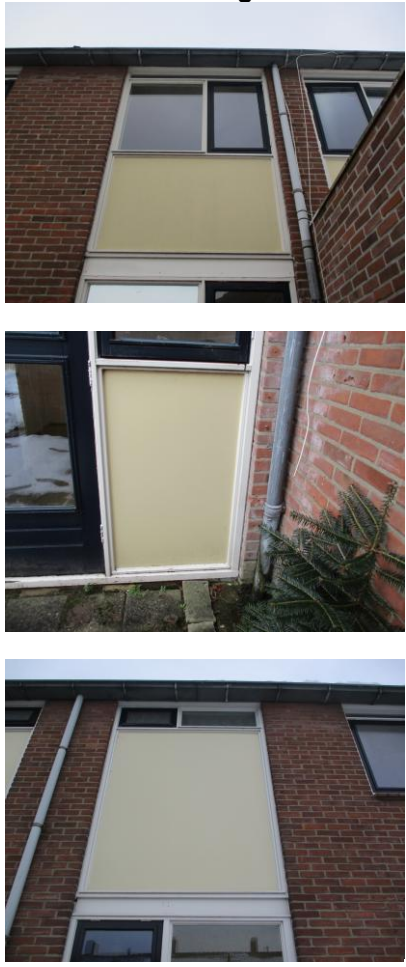
| <p><b>4.0 Gevelbekleding</b></p> | <p>*6</p> | <p><b>Inspectiewijze</b><br/>Geïnspecteerd wordt vanaf ladderniveau, indien bereikbaar, op bevestiging, aantastingen, ventilatie en buitenschilderwerk.</p> <p><b>Specificatie :</b> de gevelbekleding bestaat uit een plaatmateriaal.</p> <ul style="list-style-type: none"> <li>- De gevelbekledingen maken onderdeel uit van de buitenkozijnen.</li> </ul> <p><b>Keuringsresultaten:</b></p> <p># ! Het toegepaste plaatmateriaal (glasal) is asbest verdacht. Asbest houdend materiaal wat rechtstreeks in contact komt met hemelwater (zoals dakleien, golfplaten bijvoorbeeld) zal op termijn vanwege overheid verplichting (verwachting) verwijderd moeten worden. Kosten verhogende factor bij werkzaamheden hieraan. Advies: offertes bij gecertificeerde bedrijven opvragen.</p> | | |

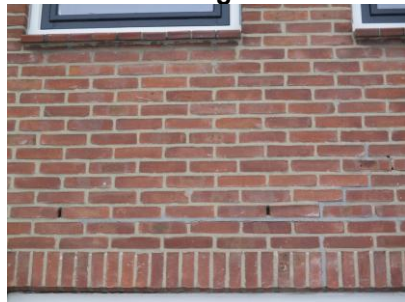
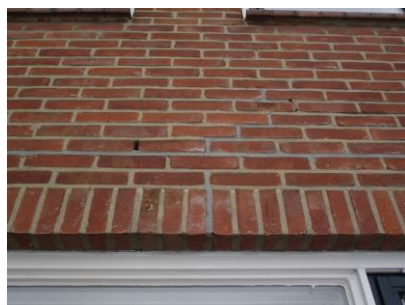
## 4.2 Gevels - voegwerk

Buitengevels worden geïnspecteerd op opbouw, gevelkwaliteit, voegwerk, stabiliteit, scheurvormingen/verzakkingen, negatieve vochtinvloeden en overige aansluitingen met bouwdelen. Eventuele isolaties kunnen niet worden beoordeeld.

- # In het verleden zijn diverse inboetwerkzaamheden uitgevoerd.
- # De gevels zijn verspreid vervuild door weers- en omgevingsinvloeden. Reinigen bij gelegenheid.
- # In het verleden zijn er diversen reparatie werkzaamheden aan de scheurvorming uitgevoerd.
- # Kozijnankers naast gevelopeningen in het muurwerk opgeroest. Kozijnankers verwisselen en voegwerk herstellen. Kosten niet begroot.
- # ! Zettingsscheuren aanwezig. Zettingsscheuren veroorzaakt door vermoedelijke zetting van de ondergrond. Deze zettingsscheuren hebben geen invloed op de constructiviteit.

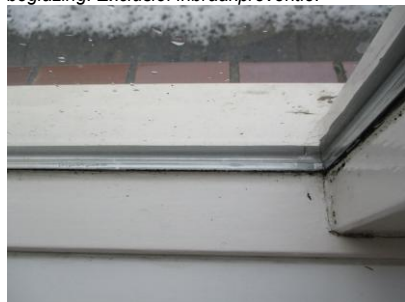
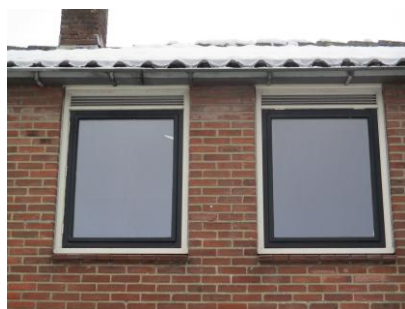
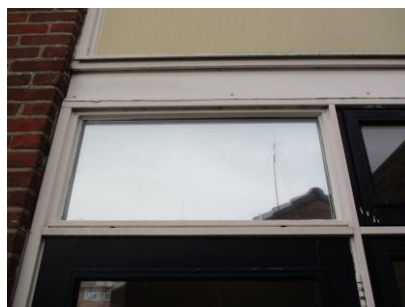
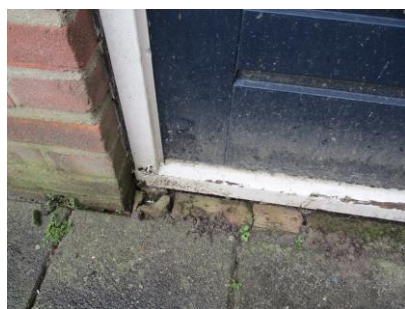
#### 4.3 Buitenkozijnen

De bouwtechnische keuring is géén onderzoek betreffende inbraakpreventie, Politiekeurmerk Veilig Wonen. Buitenkozijnen worden geïnspecteerd op houtrotaantastingen, functioneren draaiende delen, kritieke detailleringen (zoals opgestopte/geplamuurde delen), buiten- en binnenschilderwerk. Het lokaliseren van lekkende dubbele beglazingen is sterk afhankelijk van de weersomstandigheden/lichtinval. Bij de keuring is derhalve lekkende beglazing niet altijd voor de bouwkundige waarneembaar.

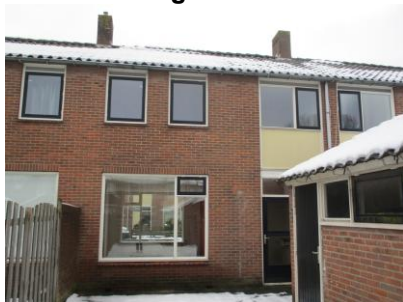
#### 4.9 Fundering - stabiliteit

Geïnspecteerd wordt voor zover zichtbaar op scheurvormingen, verzakkingen en stabiliteit in relatie tot opgaande muurwerken. Aan de hand van eventuele scheurvorming en verzakingspatronen is redelijkerwijs vast te stellen of de fundering al dan niet stabiel is.

- # Door de droogte van de laatste jaren, daalt het grondwaterpeil waardoor inklinking van de bodem kan ontstaan. Bij een bouwtechnische keuring is niet te constateren of bodemdaling/inklinking voor gekeurd object van toepassing is en kan hierover ook geen oordeel worden gegeven.
