# BOUWTECHNISCH RAPPORT

| Object | Twee onder een kap woning |
| Adres | Dordseweg 46 |
| Postcode en plaats | 7765 AC Weitveen |

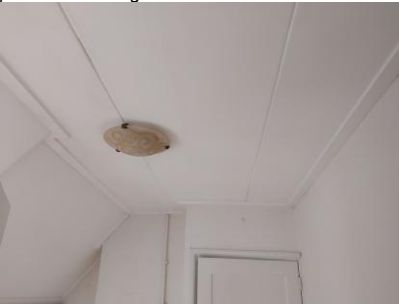
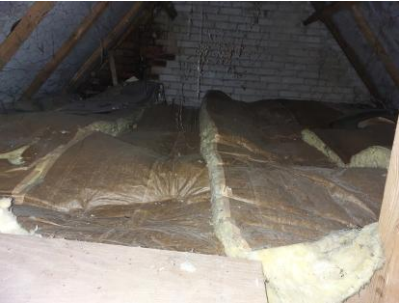
| BOUWDEEL INTERIEUR | W | OMSCHRIJVING | D.K. | O.T |
|---|---|---|---|---|
| <b>1.1 Zoldervloer</b><br>Inclusief cementdekvloeren, vloer- en plafondafwerkingen. | N(7) | <p><b>Inspectiewijze</b><br/> <i>Vloeren worden zoveel mogelijk geïnspecteerd op stabiliteit, scheefloop en constructiviteit. Afwerkingen kunnen de inspectie belemmeren. Indien op de vloer een tegelwerk of plavuizenvloer afwerking aanwezig, wordt deze geïnspecteerd op hechting en breuk. Onder kleden en aanwezig meubilair of apparaten is niet gecontroleerd op aanwezigheid en deugdelijkheid van deze vloerafwerking. Losse vloerafwerkingen worden niet beoordeeld. De onderzijde (plafondzijde) wordt visueel beoordeeld op bevestiging, strakheid en in het oog springende gebreken.</i></p> <p><b>Specificatie :</b> de constructie bestaat uit plafondhangers, niet als zolder te gebruiken.</p> <ul style="list-style-type: none"> <li>- Nagelvaste plafondafwerking belemmert een volledige inspectie van de constructie.</li> <li>- De bovenzijde van de constructie is van een isolatie voorzien.</li> <li>- Vloer niet veilig beloopbaar derhalve inspectie rondom toegangsluik.</li> </ul> | | |

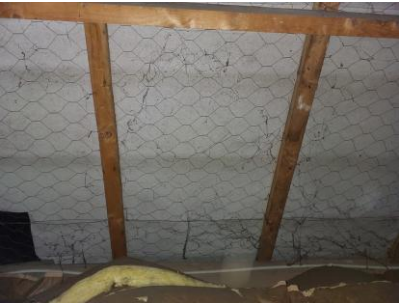
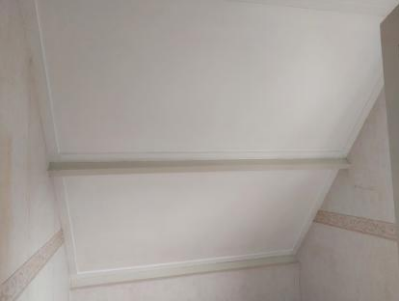
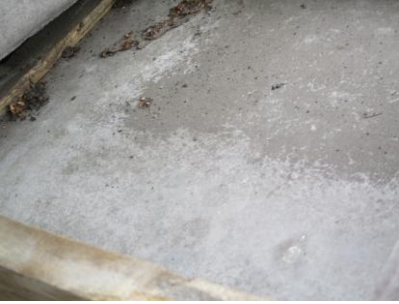
| BOUWDEEL INTERIEUR | W | OMSCHRIJVING | D.K. | O.T |
|---|---|---|---|---|
| <b>1.2 Dakbeschot</b><br>Inclusief isolatie en aansluitingen met overige bouwdelen. | *6 | <p><b>Inspectiewijze</b><br/> <i>Het dakbeschot wordt geïnspecteerd voor zover deze zichtbaar is, op constructieve samenhang, isolatie en eventuele aantasting/lekkages. Het dakbeschot is slechts deels en zeer plaatselijk geïnspecteerd. Het is onmogelijk om het hele dakvlak te inspecteren door dakpannen te verwijderen. De inspectie is gebaseerd op een visuele inspectie.</i></p> <p><b>Specificatie :</b> Eternit dakbeschot.</p> <ul style="list-style-type: none"> <li>- Betreft dakbeschot van de schuin dakconstructie.</li> <li>- Een isolatie is geheel niet aanwezig. Het aanbrengen van een isolatie verhoogt het woongenot en bespaart op de stookkosten.</li> <li>- Inspectie vanuit het luik uitgevoerd.</li> <li>- Het dakbeschot ter plaatse van de aanbouw is zeer beperkt inspecteerbaar in verband met de aanwezigheid van afwerkingen.</li> </ul> <p><b>Keuringsresultaten:</b></p> <p># ! Eternit dakbeschot. Eternit is asbest verdacht. Asbest houdend materiaal wat rechtstreeks in contact komt met hemelwater (zoals bijvoorbeeld dakleien, golfplaten) zal op termijn (verwachting) vanwege overheid verplichting verwijderd moeten worden. Een asbest dakbeschot onder de dakpannen valt niet onder het asbestdakenverbod en hoeft niet verwijderd te worden.</p> | | |

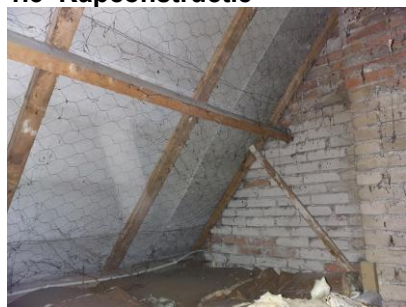
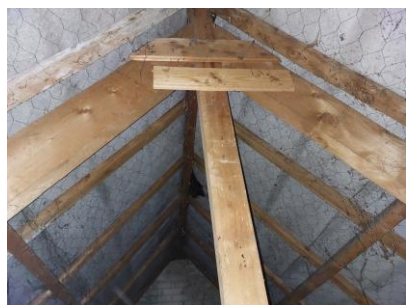
### 1.3 Kapconstructie

\*7

De dakconstructie wordt geïnspecteerd voor zover deze zichtbaar is. Beoordeeld wordt de constructieve samenhang, eventuele aantasting (houtrot - houtvernielers) en zichtbare lekkages. De inspectie van de kapconstructie kent zijn beperkingen vanwege aftimmeringen, bereikbaarheid, huisraad en dergelijke.

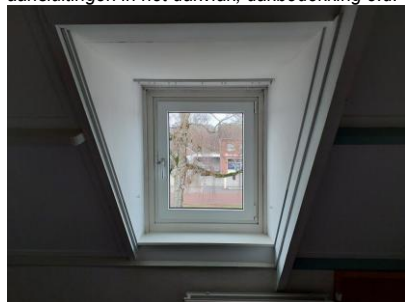
#### 1.4 Dakkapel(len)

- # Verspreid oude droge lekkagesporen aanwezig. Digitale vochtmeter geeft geen actieve vochtbelasting weer bij opnamedatum.
- # Dakkapellen vervuild door weers- en omgevingsinvloeden. Reinigen bij gelegenheid.
- # Intern afgebladderd verfwerk ten gevolge van oude lekkages.
- # De polyester dakkapellen zijn aan de bovenzijde beplakt met een EPDM. Een beplakking met EPDM geeft aan dat de onderliggende materiaal matig kan zijn.

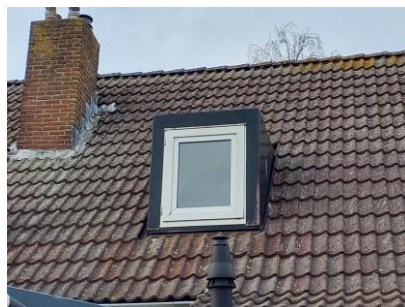
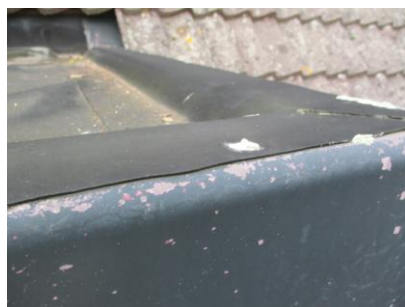
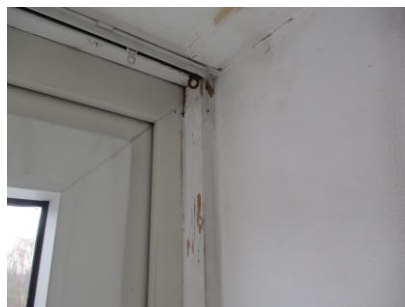
\*6

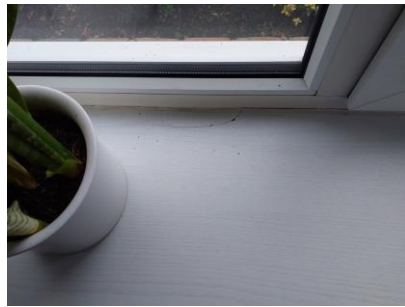
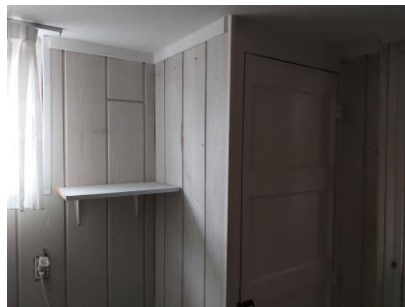
## 1.8 Binnenwanden

\*6

Dragende wanden, worden beoordeeld op scheurvorming en doorslaand of optrekkend vocht. Indien nodig worden meetproeven gedaan met een digitale vochtmeter. De pleisterlaag wordt steekproefsgewijs kloppend gecontroleerd op hechting.

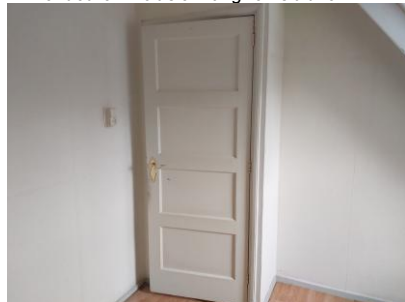
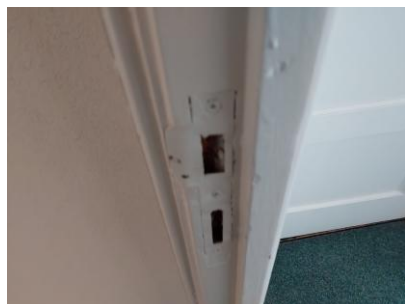
## 1.9 Binnenkozijnen

- # Hang- en sluitwerk los/vast. Nalopen en waar nodig vastzetten, koperskeuze.
- # Enkele deuren zijn scheluw. Herstel is nagenoeg niet mogelijk.
- # Plaatselijk komt gebruiksschade aan binnendeuren- en kozijnen voor. Behandelen, koperskeuze.

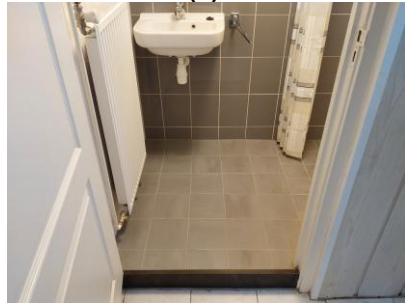
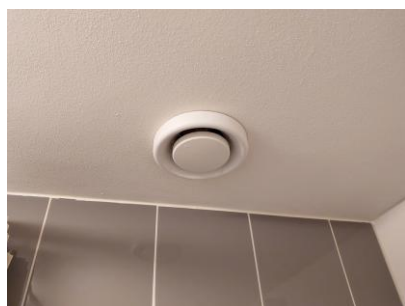
## 2.1 Badkamer(s) - sanitair

- # Wandtegels klinken verspreid hol bij het bekloppen. Hol klinken wordt veroorzaakt door een mindere hechting of een sporadische toepassing van lijm of mortel bij het aanbrengen.
- # ? De elektrische ventilator bevindt zich in de natte zone. Specialistisch onderzoek installateur in hoeverre deze ventilator zich hier mag bevinden of verplaatst moet worden. De ventilator moet minimaal een beschermingsgraad van IPX4 of hoger hebben.

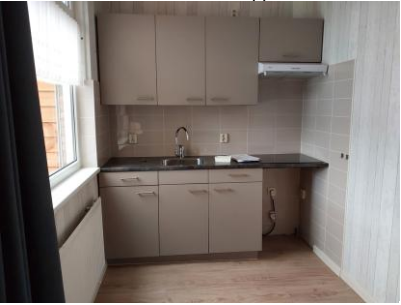
| <p><b>2.3 Keuken(s)</b><br/>Inclusief vaste keukeninbouwapparatuur.</p> | <p>*7</p> | <p><b>Inspectiewijze</b><br/><i>De keukeninrichting wordt globaal beoordeeld op functionaliteit. De uiterlijke schoonheid van de keukeninrichting en het inbouwapparatuur wordt niet beoordeeld. Vaste inbouwapparatuur wordt slechts globaal bekeken en niet op werking getest.</i></p> <p><b>Specificatie</b> : de keukenruimte is uitgevoerd in een eenvoudig standaard blok.</p> <ul style="list-style-type: none"> <li>- De keukeninrichting met apparatuur zijn smaak onderhevig en vallen inclusief de gegeven waardering buiten de verantwoording van de bouwtechnische keuring. De keukeninrichting met inbouwapparatuur geeft geen directe aanleiding om aan het functioneren te twijfelen anders dan eventueel omschreven.</li> </ul> <p><b>Keuringsresultaten:</b></p> <p># Wandtegels klinken verspreid hol bij het bekloppen. Hol klinken wordt veroorzaakt door een mindere hechting of een sporadische toepassing van lijm of mortel bij het aanbrengen.</p> | |

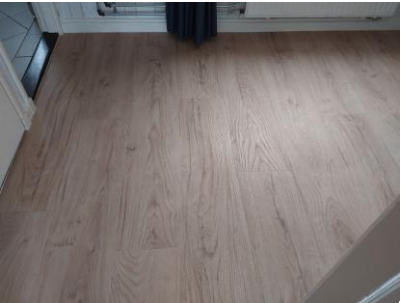
| <p><b>2.4 Begane grond vloer</b><br/>Inclusief vloerafwerkingen en cementdekvloeren.</p> | <p>N(7)</p> | <p><b>Inspectiewijze</b><br/><i>De begane grond vloer wordt, indien mogelijk, ook aan de onderzijde geïnspecteerd. Voorwaarde hierbij is dat er voldoende kruiphoogte (minimaal 50 centimeter) aanwezig is en dat deze niet belemmerd wordt door leidingen, buizen, vocht/water of andere obstakels. Indien dit niet mogelijk is, wordt zoveel mogelijk geïnspecteerd rondom het toegangsluik(en). Indien op de vloer een tegelwerk of plavuizenvloer afwerking aanwezig, wordt deze geïnspecteerd op hechting en breuk. Onder kleden en aanwezig meubilair of apparaten is niet gecontroleerd op aanwezigheid en deugdelijkheid van deze vloerafwerking. Losse vloerafwerkingen vallen buiten de scope van de bouwtechnische keuring.</i></p> <p><b>Specificatie</b> : de begane grond vloeren bestaan uit hout en beton.</p> <ul style="list-style-type: none"> <li>- De betonvloer ter plaatse van de aanbouw is vermoedelijk rechtstreeks op het zand gestort. Het is niet inzichtelijk of daarbij een isolatie is toegepast.</li> <li>- Bij het belopen van de vloeren is geen vering, verzakking waargenomen. De vloeren zijn voldoende stabiel.</li> </ul> <p><b>Keuringsresultaten:</b></p> <p># Inspectie van de onderzijde van de vloer was niet mogelijk ten tijde van de opnamedatum. Zie ook rubriek 2.5 Kruipruimte.</p> | |

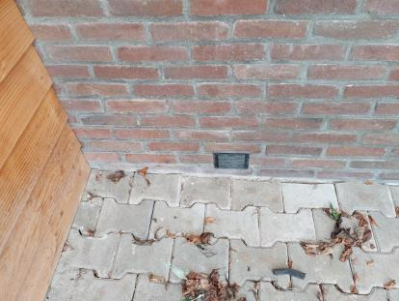
| <p><b>2.5 Kruipruimte</b><br/>Inclusief bereikbaarheid, ventilatie en grondslag.</p> | <p>X</p> | <p><b>Inspectiewijze</b><br/>De kruipruimte wordt indien mogelijk zoveel mogelijk in het geheel geïnspecteerd. Bij onvoldoende kruiphoogte &lt; 50 centimeter en/of belemmerende factoren zoals leidingen, buizen, vocht/water, minimale toegang of andere obstakels wordt de kruipruimte geïnspecteerd rondom het toegangsluik(en). Onder specificatie wordt ook vermeld hoe de kruipruimte is (of niet is) geïnspecteerd.</p> <p><b>Specificatie :</b> er is een kruipruimte aanwezig.</p> <ul style="list-style-type: none"> <li>- De kruipruimte wordt geventileerd, de werking hiervan is niet te beoordelen in verband met onbereikbaarheid van de kruipruimte.</li> </ul> <p><b>Keuringsresultaten:</b></p> <p># Het is niet inzichtelijk of er een kruipruimte aanwezig is, mogelijk dat het kruipruimte bij opnamedatum is afgedekt door een vaste vloerafwerkingen waardoor zonder schade aan te brengen, openen niet mogelijk was. Hierdoor kon de kruipruimte niet geïnspecteerd worden. Indien u zekerheid wenst over de situatie van de kruipruimte adviseren wij u alsnog een vervolgininspectie te laten uitvoeren.</p> | |

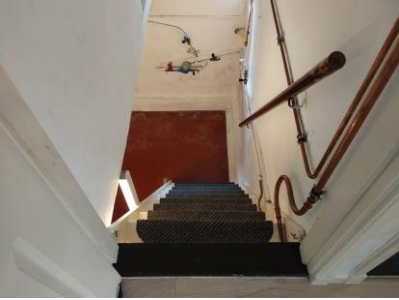
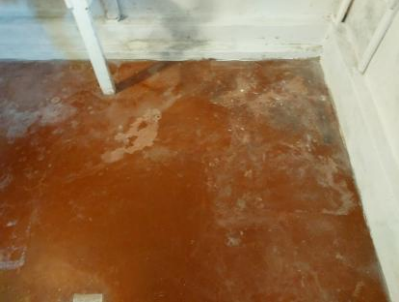
| <p><b>2.6 Kelder - souterrain</b><br/>Inclusief constructieve opbouw, aansluitingen met overige bouwdeelen, trappen, koekoek e.d.</p> | <p>*6</p> | <p><b>Inspectiewijze</b><br/>Kelder/souterrains worden zoveel mogelijk geïnspecteerd op vochtdoorslag, scheurvormingen en ventilatie. Indien nodig worden meetproeven gedaan met een digitale vochtmeter.</p> <p><b>Specificatie :</b> betreft een kelderruimte te gebruiken als koele ruimte voor opslag/bewaren.</p> <p><b>Keuringsresultaten:</b></p> <p># Vochtinvloeden zichtbaar in vloer en wanden. Verdiepte ruimtes zijn gevoelig voor wisselingen van grondwaterstanden. Vochttransport in stenen/beton is een normaal en niet te vermijden verschijnsel.</p> | |

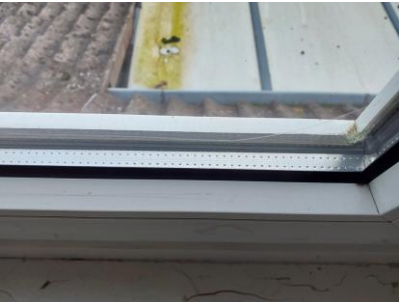
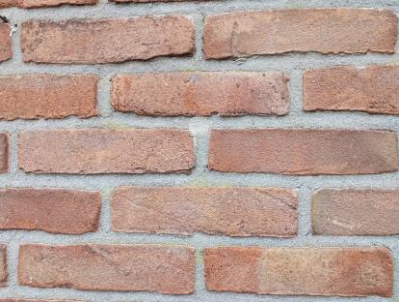
| BOUWDEEL BINNENKLIMAAT | OMSCHRIJVING | D.K. | O.T |
|---|---|---|---|
| <p><b>2.7 Isolatie</b></p> | <p><b>Inspectiewijze</b><br/>Tijdens de keuring worden geen metingen/onderzoeken betreffende energetische waarden van de woning verricht. Van eventueel zichtbaar geïsoleerde onderdelen wordt melding gemaakt, echter niet gewaardeerd. Dit is echter slechts een grove samenvatting en geeft geen inzicht in energiebesparingen.</p> <p><b>Specificatie</b> : gevelnaïsolatie - gedeeltelijk dubbel glas - zoldervloerisolatie - gevelisolatie middels voorzetwanden.</p> <p><b>Woningverduurzaming, leningen en subsidies</b><br/>Voor particuliere woningeigenaren zijn er volop mogelijkheden om hun woning energiezuinig en comfortabeler te maken. Heeft u al gedacht aan isolatie, zonnepanelen, zonnecollectoren, een nieuwe HR ketel of wellicht een warmtepomp al dan niet hybride. Het slim omgaan met energie en het zelf opwekken van warmwater en elektriciteit kunnen uw maandlasten fors verlagen en vaak zijn er interessante leningen en subsidies mogelijk. Bent u geïnteresseerd in de subsidiemogelijkheden en/of een energiebespaarlening, kijk dan op <a href="http://www.energiesubsidiewijzer.nl">www.energiesubsidiewijzer.nl</a>. Wilt u een persoonlijk advies voor isolatie, verwarmingsmogelijkheden en elektrische besparingen, kijk dan op <a href="http://www.woningschouw.nl">www.woningschouw.nl</a>.</p> <p><b>Energie label</b> : sinds 1 januari 2015 is het bij verkoop of verhuur verplicht om een definitief (geregistreerd) energie label te overhandigen. Op de website <a href="http://www.ep-online.nl">www.ep-online.nl</a> kunt u opzoeken of er voor deze woning een geregistreerd energie label aanwezig is. Voor beschermde monumenten volgens de Erfgoedwet of volgens een provinciale of gemeentelijke monumentenverordening is het niet verplicht om een energie label te registreren, zie <a href="http://www.rijksoverheid.nl">www.rijksoverheid.nl</a>.</p> <p><b>Verduurzamen</b> : WoningSchouw biedt diverse diensten aan op het gebied van verduurzaming van uw woning of bedrijfspand. Voor meer informatie omtrent verduurzaming verwijzen wij u naar onze website: <a href="http://www.woningschouw.nl">www.woningschouw.nl</a>.</p> | | |

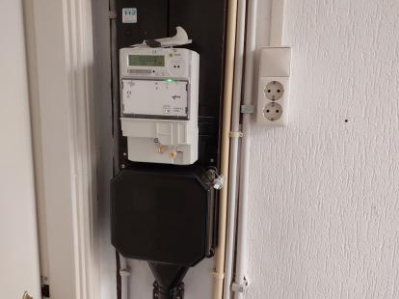
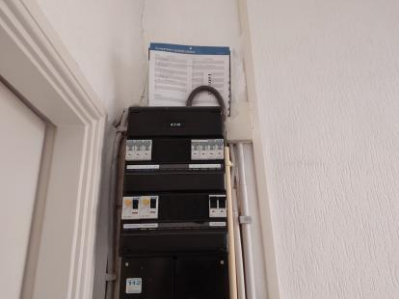
| BOUWDEEL INSTALLATIES | W | OMSCHRIJVING | D.K. | O.T |
|---|---|---|---|---|
| <b>3.0 Elektra</b><br><i>Inclusief leidingen, bedrading en groepenkast.</i> | *6 | <p><b>Inspectiewijze</b><br/> <i>De bouwtechnische keuring is géén veiligheidsonderzoek conform NEN 1010, NTA A8025 en/of bouwbesluit. De inspectie beperkt zich tot een visuele beoordeling en registratie van de aanwezige installatie er worden geen metingen gedaan dan wel groepen kasten geopend. De werking van de installatie(s) zoals airco's, pv panelen, elektrische vloerverwarmingen, alarminstallaties worden niet op juiste werking en volgens de geldende voorschriften beoordeeld. Voor de juiste veiligheid en werking van de installatie conform de geldende voorschriften verwijzen wij u naar een installateur.</i></p> <ul style="list-style-type: none"> <li>- In de elektrische installatie zijn voldoende groepen aanwezig. Het aantal groepen meer dan vier is altijd afhankelijk van eigen behoefte en apparatuur.</li> <li>- De verzegeling van de nutskast(en) is aanwezig.</li> <li>- Aarding is voor zover visueel zichtbaar aanwezig. Steekproefsgewijs zijn met de aardingstester enkele randdaarde stopcontacten gecontroleerd op de aanwezigheid van aarding. Indien niet anders vermeld, zijn geen afwijkingen geconstateerd. Aardingsweerstand is niet gemeten.</li> <li>- In de woning is/zijn rookmelders aanwezig. Het is niet gecontroleerd of de rookmelder(s) correct zijn geplaatst en/of correct functioneren.</li> <li>- Aardlekschakelaar(s) zijn in de installatie aanwezig.</li> <li>- Per 4 groepen is er een aardlekschakelaar aanwezig.</li> <li>- Een hoofdschakelaar welke verplicht is bij 6 groepen of meer, is aanwezig.</li> </ul> <p><b>Keuringsresultaten:</b></p> <ul style="list-style-type: none"> <li># ! Verspreid oude metalen leidingen aanwezig.</li> <li># Verouderd schakelmateriaal.</li> <li># Verricht zelfwerk aan de elektrische installatie.</li> <li># Meterkast voldoet niet aan de huidige normen.</li> <li># ? Nader specialistisch onderzoek naar bovengenoemde punten of een onderdeel daarvan wordt aanbevolen. Een installateur kan in relatie tot de huidige normen de installatie onderzoeken en indien nodig aanpassen/verbeteren.</li> </ul> | | |

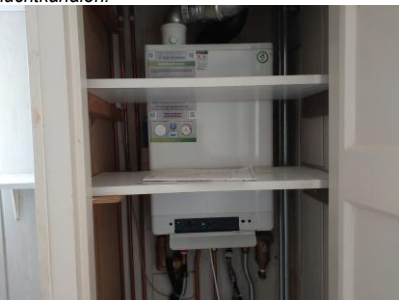
| BOUWDEEL INSTALLATIES | W | OMSCHRIJVING | D.K. | O.T |
|---|---|---|---|---|
| <b>3.1 Verwarmingsinstallaties /Warmwatervoorziening</b><br><i>Inclusief cv-leidingen, radiatoren en/of luchtkanalen.</i> | *7 | <p><b>Inspectiewijze</b><br/> <i>De bouwtechnische keuring is géén veiligheidsonderzoek conform NEN 1078 – 3028 / GAVO. De inspectie beperkt zich tot een beoordeling van de aanwezige visueel waarneembare leidingen en registratie van de installatie zoals warmtebron en warmwatervoorziening. Voor de juiste werking van de installatie volgens de voorschriften verwijzen wij u naar een installateur.</i></p> <p><b>Warm water voorziening :</b> via een combi-ketel.<br/> <b>Verwarming :</b> middels een centrale verwarmingssysteem.</p> <ul style="list-style-type: none"> <li>- <b>Merk verwarming:</b> Intergas.</li> <li>- Het jaartal van de verwarming (2018) is op het typeplaatje afgelezen.</li> <li>- Gezien de vermeldingen op de stickers wordt er onderhoud aan verwarmingstoestel(len) uitgevoerd.</li> <li>- De centrale verwarming is voor de warmteafgifte voorzien van radiatoren.</li> <li>- De cv-ketel is een combi-ketel voor zowel warmwater alsmede verwarmen.</li> </ul> <p><b>Keuringsresultaten:</b></p> <ul style="list-style-type: none"> <li># Voor zover aanwezig is het ondergrondse leidingwerk (kruipruimte) of het leidingwerk achter voorzetwanden en/of achter betimmeringen, muren niet waarneembaar en niet geïnspecteerd.</li> </ul> | | |

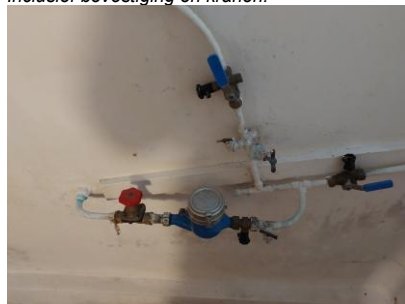
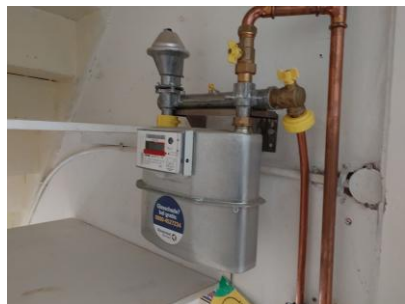
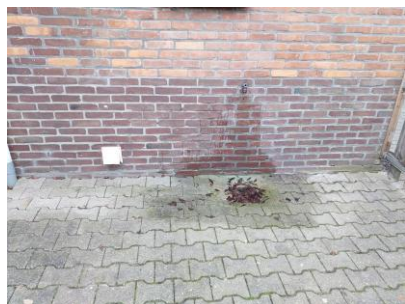
### 3.2 Water en gasleidingen

- Bouwkundige heeft contact gehad met Domesta over een lekkende buitenkraan.

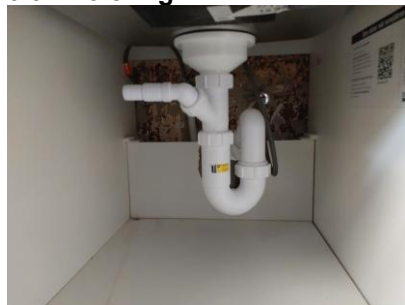
### 3.3 Riolering

- Bij inspectie en controle op riolverloop voor zover waarneembaar, zijn geen verstoppingen en/of stankoverlast geconstateerd.
- Het riool van de woning is op het gemeenteriool aangesloten.

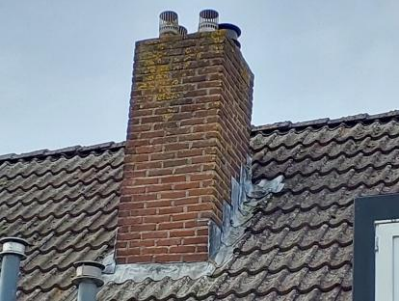
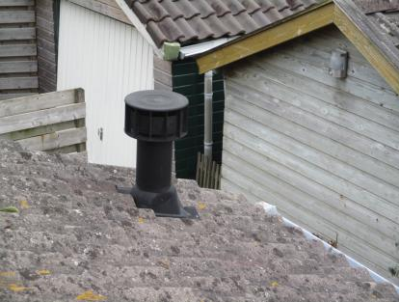
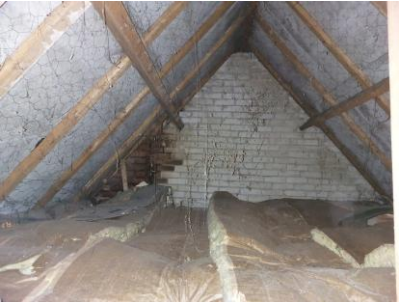
| BOUWDEEL EXTERIEUR | W | OMSCHRIJVING | D.K. | O.T |
|---|---|---|---|---|
| <b>3.4 Schoorstenen, doorvoeren en ventilatiekanalen</b><br><i>In- en exterieur, inclusief aansluitingen met overige bouwdelen.</i> | N(7) | <p><b>Inspectiewijze</b><br/> <i>Geïnspecteerd wordt vanaf woonlaagniveau (maaiveld) of overige aangrenzende bouwdelen/ladder. Indien dit niet mogelijk is zullen (vanaf posities in de nabijheid van het bouwdeel zoals dakramen(en), dakkapellen, ladder) digitale foto's worden genomen. De bouwtechnische keuring is géén veiligheidsonderzoek. Kanalen worden/kunnen niet inwendig worden geïnspecteerd of worden gecontroleerd op verstoppingen, voldoende trek. Arbo maatregelen in relatie tot werkzaamheden aan de schoorstenen werken kosten verhogend.</i></p> <p><b>Gemetselde schoorsteen van :</b> stookgelegenheid verblijfsruimte.<br/> <b>Dakdoorvoer van :</b> cv-ketel - ventilatie.</p> <ul style="list-style-type: none"> <li>- Kanalen zijn inwendig niet te controleren. Voor hergebruik adviseren we altijd om de kanalen te laten controleren.</li> </ul> <p><b>Keuringsresultaten:</b></p> <ul style="list-style-type: none"> <li># Mosaangroei schoorsteen. Verwijderen en tevens controle voegwerk.</li> <li># Roetdoorslag aanwezig wat aangeeft dat het rookkanaal niet rookdicht is. Info schoorsteenveger met betrekking dichtheid en het eventueel aanbrengen van een binnenkanaal.</li> </ul> <p><b>Algemene toelichting:</b><br/> <i>Rookgasafvoerkanalen dienen om op een veilige wijze rookgassen af te voeren. Hierbij is het van belang dat kanalen niet vervuild zijn en zogenaamd gasdicht zijn. Laat rookgasafvoerkanalen derhalve die u in gebruik neemt, vegen en controleren op gasdichtheid door een deskundig bedrijf. Voor meer informatie: <a href="http://www.aspb.nl">www.aspb.nl</a>.</i></p> | 750,00 | |

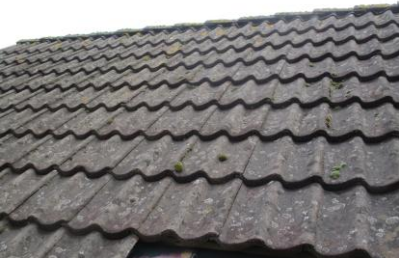
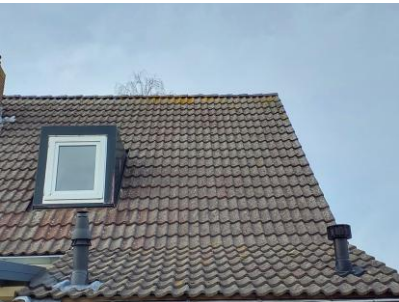
| BOUWDEEL EXTERIEUR | W | OMSCHRIJVING | D.K. | O.T |
|---|---|---|---|---|
| <b>3.5 Schuine daken</b><br><i>Inclusief aansluitingen met overige bouwdelen.</i> | *6 | <p><b>Inspectiewijze</b><br/> <i>De onderdelen/aansluitingen van dit bouwdeel worden zoveel mogelijk visueel geïnspecteerd. Steekproefsgewijs over de dakvlakken wordt de kwaliteit van de bedekking en aansluitingen/bevestigingen met overige bouwdelen geïnspecteerd door een dakpan op te tillen. Dakpannen kunnen niet worden verwijderd voor een volledige inspectie.</i></p> <p><b>Specificatie :</b> de dakbedekking is uitgevoerd met betonpannen.</p> <ul style="list-style-type: none"> <li>- Betengeling (stoflatten), panlatten en de dakpannen zijn steekproefsgewijs geïnspecteerd, door het opschuiven van enkele dakpannen ter plaatse van achterdakvlak.</li> </ul> <p><b>Keuringsresultaten:</b></p> <ul style="list-style-type: none"> <li># Mosaangroei dakpannen. Bij gelegenheid reinigen.</li> <li># Het oppervlak van de betonpannen is verweerd en ruw, voldoende functioneel.</li> </ul> | | |

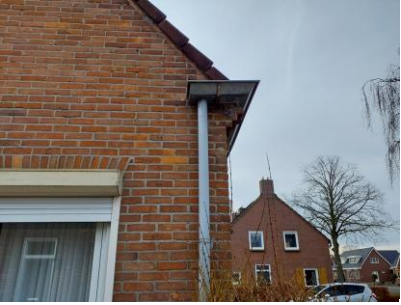
| <p><b>3.8 Hemelwaterafvoeren</b><br/>Inclusief bevestiging.</p> | <p>*7</p> | <p><b>Inspectiewijze</b><br/>Dit bouwdeel wordt geïnspecteerd op bevestigingen, lekkages, verstoppingen en levensduur. Ondergronds zijn de aansluitingen op rioleringen of putten visueel niet inspecteerbaar.</p> <p><b>Specificatie</b> : pvc hemelwaterafvoeren.</p> <p><b>Keuringsresultaten:</b></p> <ul style="list-style-type: none"> <li># Lichte ververing pvc hemelwaterafvoeren door zon- en weersinvloeden.</li> <li># Ondeskundige geplaatste hemelwaterafvoer ter plaatse van de veranda. Opwaarderen, koperskeuze.</li> </ul> | | |

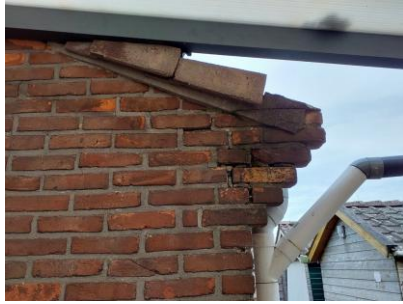
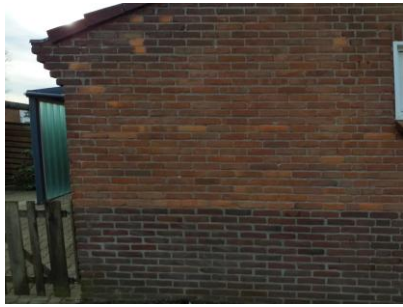
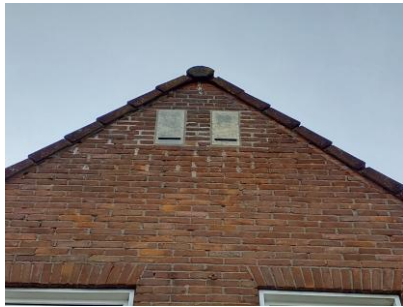
#### 4.2 Gevels - voegwerk

- # De bakhuid van de gevelsteen is door vocht en vorst aangetast/afgeschilferd. Gevel(s) impregneren geeft een bescherming tegen verdergaande schade. Kosten niet begroot.
- # Spanningsscheuren in buitengevels, deze worden meestal veroorzaakt door thermische lengteveranderingen en hebben niet zozeer een invloed op het constructieve geheel.

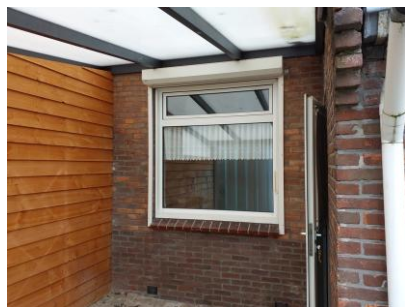
#### 4.3 Buitenkozijnen

\*7

De bouwtechnische keuring is géén onderzoek betreffende inbraakpreventie, Politiekeurmerk Veilig Wonen. Buitenkozijnen worden geïnspecteerd op houtrotaantastingen, functioneren draaiende delen, kritieke detailleringen (zoals opgestopte/geplamuurde delen), buiten- en binnenschilderwerk. Het lokaliseren van lekkende dubbele beglazingen is sterk afhankelijk van de weersomstandigheden/lichtinval. Bij de keuring is derhalve lekkende beglazing niet altijd voor de bouwkundige waarneembaar.

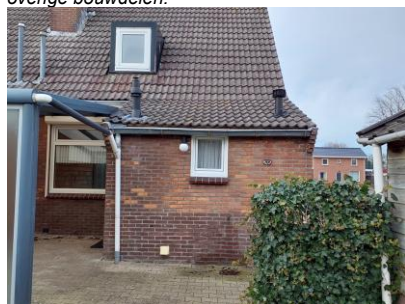
#### 4.4 Aanbouw(en)

**De aanbouw bestaat uit een :** badkamer.

- De diverse bouwdelen zijn bij de overige rubrieken behandeld.

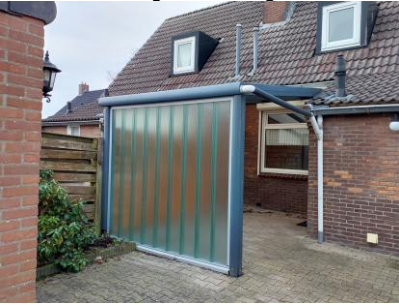
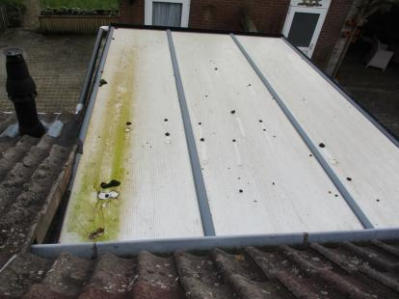
| <p><b>4.5 Erker - serre</b><br/>Inclusief aansluitingen met overige bouwdelen.</p> | <p>*7</p> | <p><b>Inspectiewijze</b><br/>Een erker of serre is een bouwwerk wat vast staat aan de woning en voorzien is van een fundering. Dit bouwdeel is alleen extern beoordeeld. Binnenonderdelen zijn bij de diverse rubrieken beoordeeld.</p> <p><b>Specificatie :</b> betreft een veranda.</p> <ul style="list-style-type: none"> <li>- Aluminium constructie met licht doorlatende platen (polycarbonaat).</li> </ul> <p><b>Keuringsresultaten:</b></p> <p># Polycarbonaat vervuild door weers- en omgevingsinvloeden. Reinigen bij gelegenheid.</p> | | |

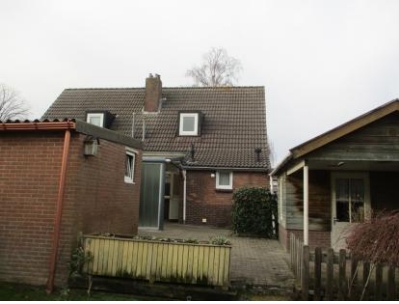
| <p><b>4.9 Fundering - stabiliteit</b></p> | <p>N(7)</p> | <p><b>Inspectiewijze</b><br/>Geïnspecteerd wordt voor zover zichtbaar op scheurvormingen, verzakkingen en stabiliteit in relatie tot opgaande muurwerken. Aan de hand van eventuele scheurvorming en verzakingspatronen is redelijkerwijs vast te stellen of de fundering al dan niet stabiel is.</p> <ul style="list-style-type: none"> <li>- Funderingen zijn niet altijd zichtbaar. Voor zover te controleren is deze woning gefundeerd op staal (vaste grond).</li> <li>- Er zijn visueel geen indicaties waargenomen die er toe leiden dat aan de stabiliteit van de fundering(en) in huidig gebruik getwijfeld dient te worden.</li> </ul> <p><b>Keuringsresultaten:</b></p> <p># Door de droogte van de laatste jaren, daalt het grondwaterpeil waardoor inklinking van de bodem kan ontstaan. Bij een bouwtechnische keuring is niet te constateren of bodemdaling/inklinking voor gekeurd object van toepassing is en kan hierover ook geen oordeel worden gegeven.</p> | | |

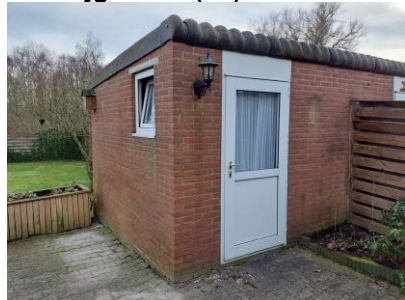
## 5.0 Bijgebouw(en)

X
