Begoniastraat 11, Hattem

BEGONIASTRAAT 11
8051 DR HATTEM

BOUWTECHNISCH RAPPORT

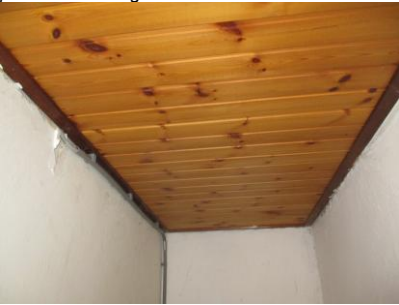
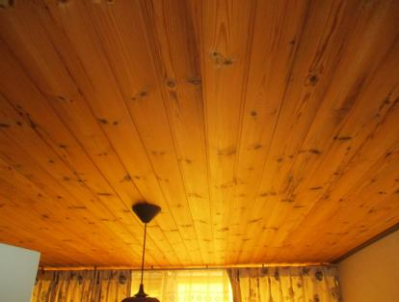
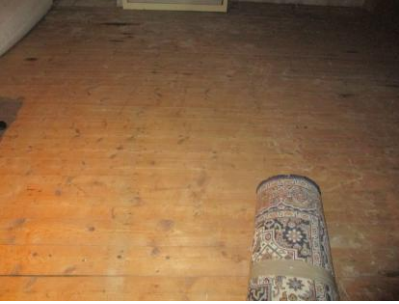
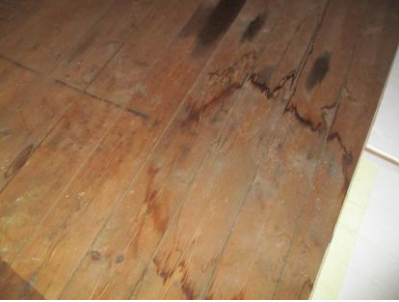
BOUWDEEL INTERIEUR	W	OMSCHRIJVING	D.K.	O.T
<p>1.1 Zoldervloer Inclusief cementdekvloeren, vloer- en plafondafwerkingen.</p>

<p>*6</p>	<p>Inspectiewijze Vloeren worden zoveel mogelijk geïnspecteerd op stabiliteit, scheefloop en constructiviteit. Afwerkingen kunnen de inspectie belemmeren. Indien op de vloer een tegelwerk of plavuizenvloer afwerking aanwezig, wordt deze geïnspecteerd op hechting en breuk. Onder kleden en aanwezig meubilair of apparaten is niet gecontroleerd op aanwezigheid en deugdelijkheid van deze vloerafwerking. Losse vloerafwerkingen worden niet beoordeeld. De onderzijde (plafondzijde) wordt visueel beoordeeld op bevestiging, strakheid en in het oog springende gebreken.</p> <p>Specificatie : de vloer is geconstrueerd middels een houten balklaag.</p> <ul style="list-style-type: none"> - Nagelvaste plafondafwerking belemmert een volledige inspectie van de constructie. - De vloer geeft voor zover te inspecteren een voldoende stabiele indruk weer. <p>Keuringsresultaten:</p> <p># Verspreid oude droge lekkagesporen aanwezig. Digitale vochtmeting geeft geen actieve vochtbelasting weer bij opnamedatum.</p>

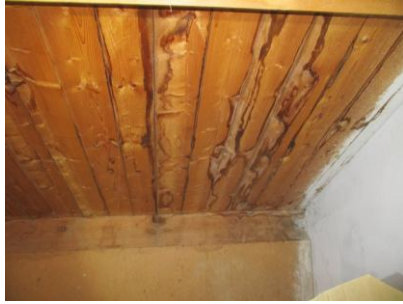
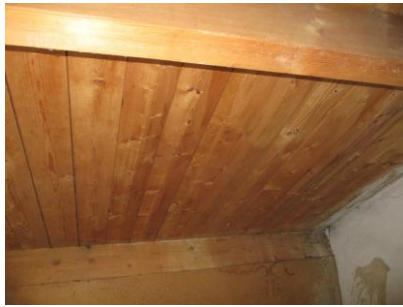
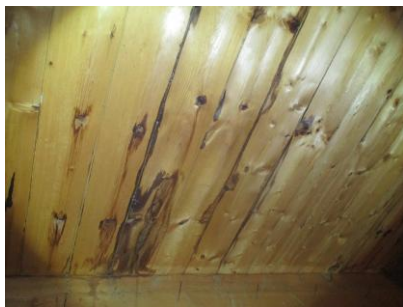
1.2 Dakbeschot

Inclusief isolatie en aansluitingen met overige bouwdelen.

*6

- # Verspreid oude droge lekkagesporen aanwezig. Digitale vochtmeting geeft geen actieve vochtbelasting weer bij opnamedatum.
- # Onderlinge krimp houten delen, geeft enige verminderde sterkte. Krimp in houten delen heeft te maken met warme en koude kant van het beschot en is constructief niet zo van belang als sponningdelen nog in elkaar zitten.
- # Plaatselijk bolstaande houten planken. Rekening houden met bewerkingen op termijn. Kosten niet begroot.

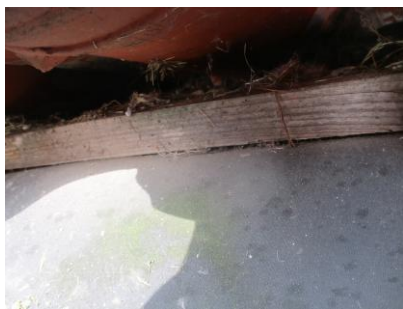
Het dakbeschot wordt geïnspecteerd voor zover deze zichtbaar is, op constructieve samenhang, isolatie en eventuele aantasting/lekkages. Het dakbeschot is slechts deels en zeer plaatselijk geïnspecteerd. Het is onmogelijk om het hele dakvlak te inspecteren door dakpannen te verwijderen. De inspectie is gebaseerd op een visuele inspectie.

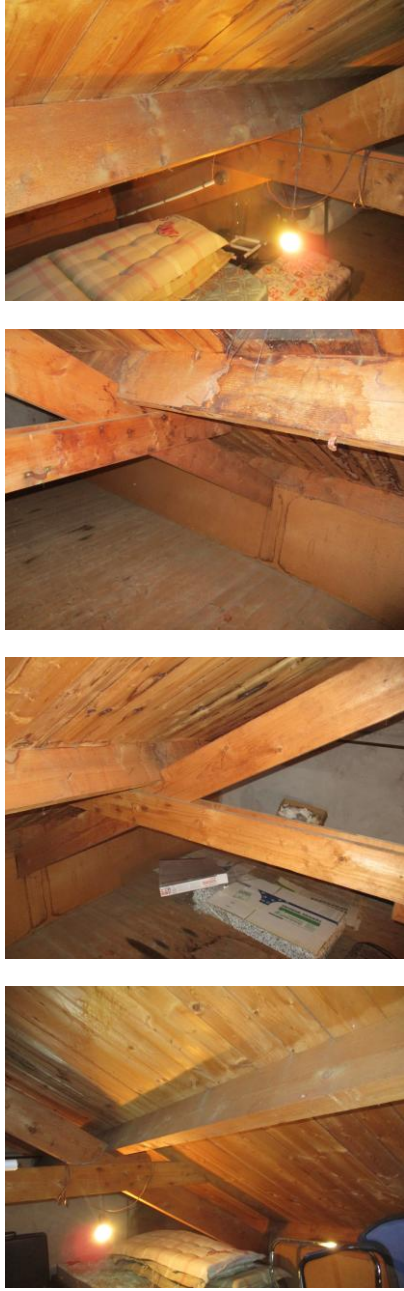
<p>1.3 Kapconstructie</p>

<p>*7</p>	<p>Inspectiewijze De dakconstructie wordt geïnspecteerd voor zover deze zichtbaar is. Beoordeeld wordt de constructieve samenhang, eventuele aantasting (houtrot - houtvernielers) en zichtbare lekkages. De inspectie van de kapconstructie kent zijn beperkingen vanwege aftimmeringen, bereikbaarheid, huisraad en dergelijke.</p> <p>Specificatie : constructieve opbouw van de schuine dakconstructie.</p> <ul style="list-style-type: none"> - De constructieve opbouw bestaat uit houten gordingen. - De dakconstructie wordt ondersteund met houten spant(en). - De opbouw van de kapconstructie geeft een stabiele indruk weer. <p>Keuringsresultaten:</p> <p># Dit onderdeel vertoont een lichte doorbuiging. Bij oudere woningen is enige doorbuiging gerelateerd aan het bouwjaar van de woning niet ongewoon. De doorbuiging is inherent aan het toegepaste materiaal, bouwaard, constructie, windbelasting en vormt geen constructieve belemmering in het geheel.</p> <p># Verspreid oude droge lekkagesporen aanwezig. Digitale vochtmeting op moment van de opname geeft geen actieve vochtbelasting weer.</p>

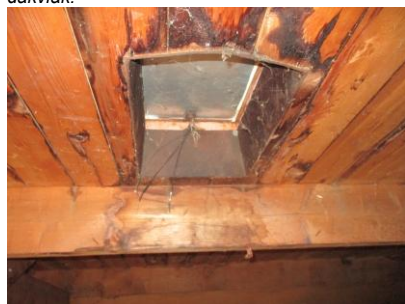
1.5 Dakra(a)m(en)

In- en exterieur, inclusief aansluitingen in het dakvlak.

*6

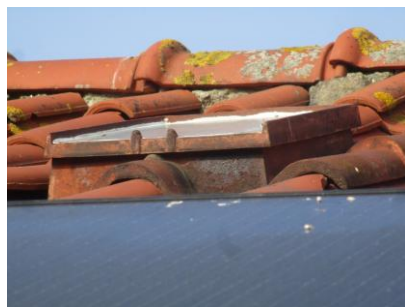
Dakramen worden voor zover mogelijk beoordeeld op aansluitingen in het dakvlak, functioneren van beglazing, sluitingen en eventuele lekkages.

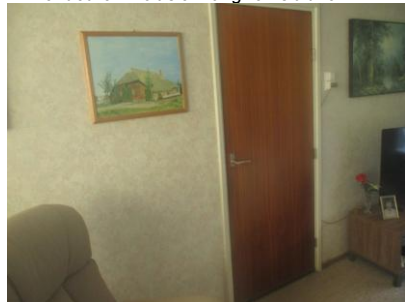
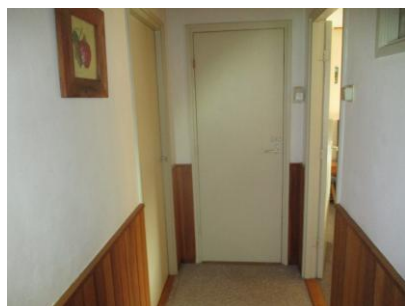
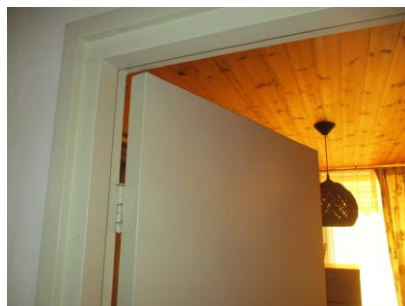
1.9 Binnenkozijnen

Binnendeuren inclusief hang- en sluitwerk.

7

- # Vlizotrap verkeerd in een matige staat. Vervangen, koperskeuze.

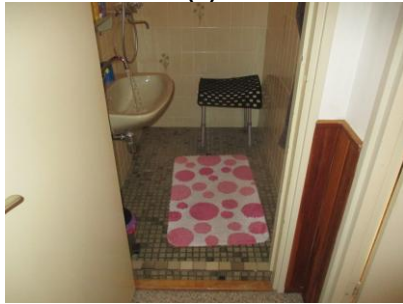
2.1 Badkamer(s) - sanitair

*6

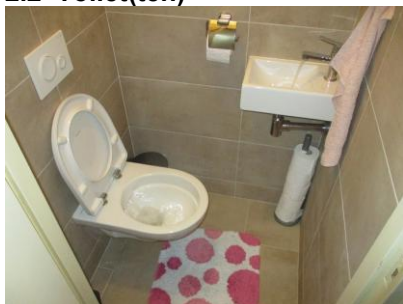
2.2 Toilet(ten)

- # De inwendige hoeken zijn ingewassen met een voegmortel, kans op krimpscheuren.
- # Het is aannemelijk dat tegels over tegels zijn aangebracht. Kosten verhogende factor bij werkzaamheden hieraan.
- # Wand- en/of vloertegels klinken verspreid hol bij het bekloppen. Hol klinken wordt veroorzaakt door een mindere hechting of een sporadische toepassing van lijm of mortel bij het aanbrengen.

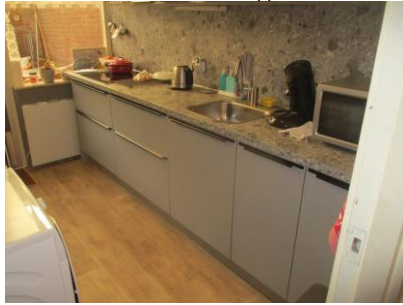
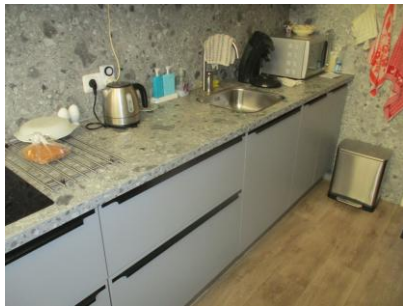
2.3 Keuken(s)

Inclusief vaste keukeninbouwapparatuur.

*7

- # Gebruiksschade aan het keukenblok aanwezig.

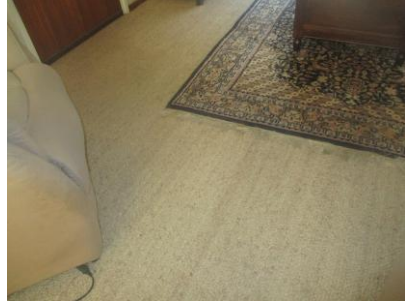
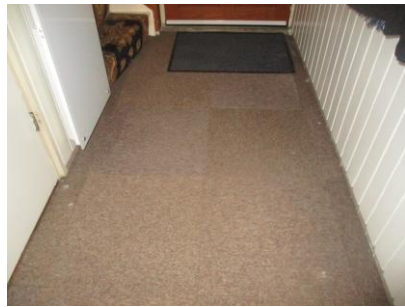
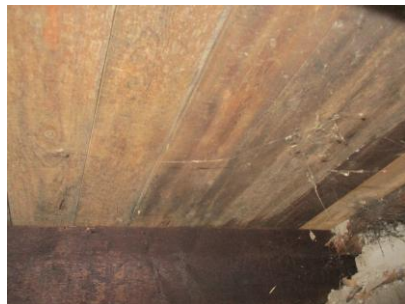
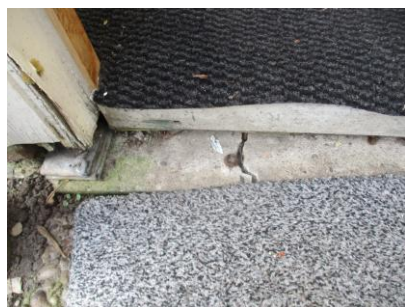
2.4 Begane grond vloer

Inclusief vloerafwerkingen en cementdekvloeren.

N(6)

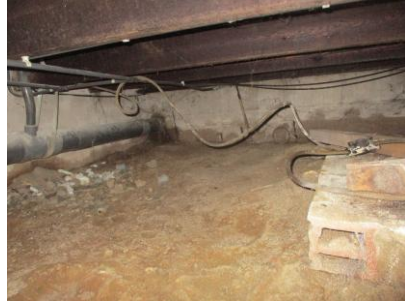
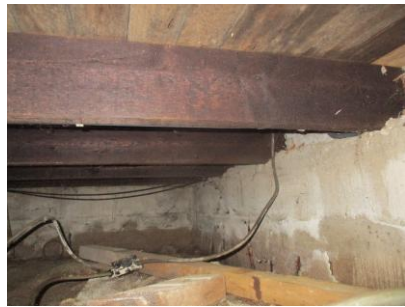
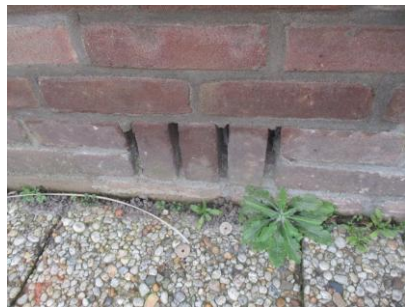
2.5 Kruipruimte

Inclusief bereikbaarheid, ventilatie en grondslag.

N(7)

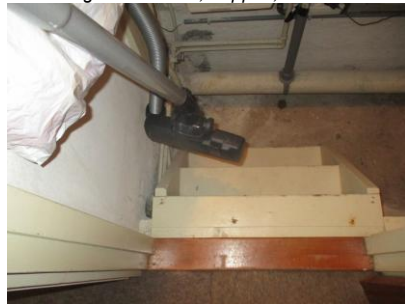
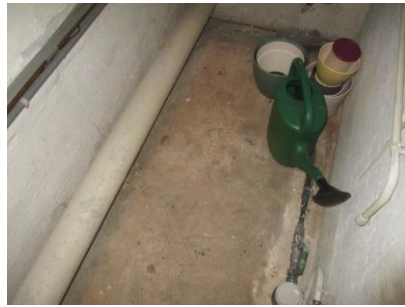
2.6 Kelder - souterrain

Inclusief constructieve opbouw, aansluitingen met overige bouwdelen, trappen, koekoek e.d.

*6

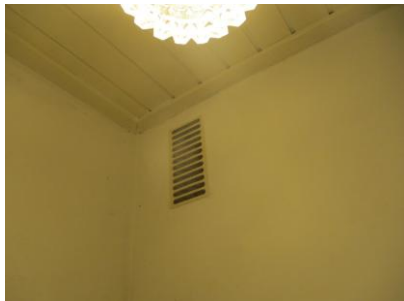
<p>Inspectiewijze <i>Het belang van goede ventilatie wordt vaak onderschat. Bij de inspectie van de woning inspecteert de bouwkundige of de ventilatie mogelijkheden voldoende aanwezig zijn. Er wordt niet getoetst volgens nu geldend bouwbesluit of NEN 8088. Mechanische ventilatie-units zijn niet getest op juist functioneren. De (indien) aanwezige ventilatiemogelijkheden worden niet met een waarderingscijfer gewaardeerd.</i></p> <p>Ventilatie van de ruimtes middels : draaiende delen in kozijnen. Ventilatie middels : ventilatiekanalen.</p> <ul style="list-style-type: none"> - In de woning zijn voldoende ventilatiemogelijkheden aanwezig. <p>Algemene toelichting: <i>Het doel van het ventileren is het bevorderen van een gezond binnenklimaat in de woning. Door een toenemende kierdichting is goed ventileren van de woning belangrijker geworden. Bedenk wel dat door koken, wassen, baden, planten en dieren en mensen liters vocht naar binnen wordt gebracht wat er ook weer uit moet. Vochtige lucht is moeilijker te verwarmen dan droge lucht. Het kost u dus meer energie om vochtige lucht te verwarmen dan droge lucht. Behalve de goede bouwkundige ventilatievoorzieningen is ook het gebruikersgedrag een belangrijke factor voor een gezond binnenklimaat, o.a. het goed schoon houden van de ventilatieroosters draagt hieraan bij.</i></p>

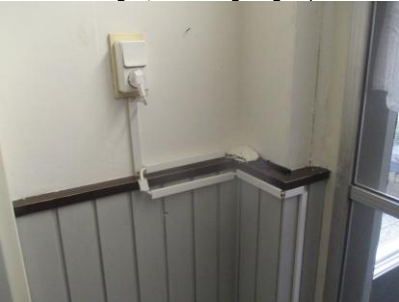
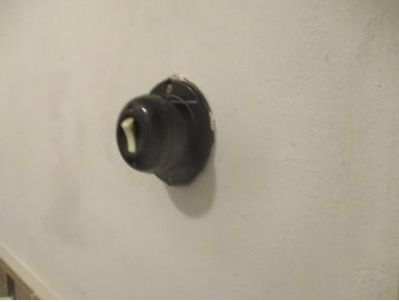
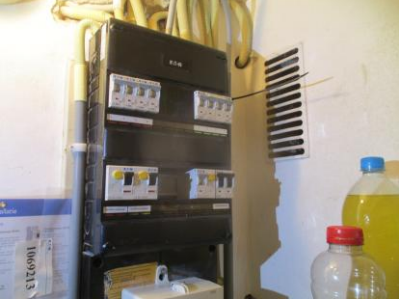
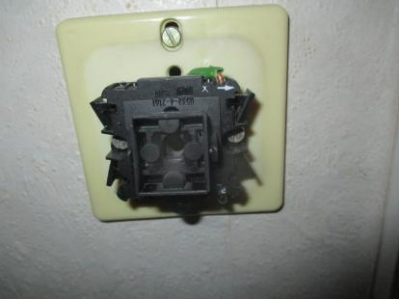
BOUWDEEL INSTALLATIES	W	OMSCHRIJVING	D.K.	O.T
<p>3.0 Elektra Inclusief leidingen, bedrading en groepenkast.</p>

<p>*6</p>	<p>Inspectiewijze De bouwtechnische keuring is géén veiligheidsonderzoek conform NEN 1010, NTA A8025 en/of bouwbesluit. De inspectie beperkt zich tot een visuele beoordeling en registratie van de aanwezige installatie er worden geen metingen gedaan dan wel groepen kasten geopend. De werking van de installatie(s) zoals airco's, pv panelen, elektrische vloerverwarmingen, alarminstallaties worden niet op juiste werking en volgens de geldende voorschriften beoordeeld. Voor de juiste veiligheid en werking van de installatie conform de geldende voorschriften verwijzen wij u naar een installateur.</p> <ul style="list-style-type: none"> - In de elektrische installatie zijn voldoende groepen aanwezig. Het aantal groepen meer dan vier is altijd afhankelijk van eigen behoefte en apparatuur. - De verzegeling van de nutskast(en) is aanwezig. - Aarding is voor zover visueel zichtbaar aanwezig. Steekproefsgewijs zijn met de aardingsstester enkele randaarde stopcontacten gecontroleerd op de aanwezigheid van aarding. Indien niet anders vermeld, zijn geen afwijkingen geconstateerd. Aardingsweerstand is niet gemeten. - Pv panelen (zonnepanelen) zijn aanwezig. Panelen zijn niet doorgemeten, omvormers zijn niet getest. Voor de juiste opbrengst, kwaliteit en levensduur verwijzen we u naar een specialist. Zie tevens toelichting. - In de woning is/zijn rookmelders aanwezig. Het is niet gecontroleerd of de rookmelder(s) correct zijn geplaatst en/of correct functioneren. - Aardlekschakelaar(s) zijn in de installatie aanwezig. - Per 4 groepen is er een aardlekschakelaar aanwezig. - Een hoofdschakelaar welke verplicht is bij 6 groepen of meer, is aanwezig. <p>Keuringsresultaten:</p> <ul style="list-style-type: none"> # Oude en nieuwe kleurcodes in gebruik. # Er zijn meer uitgaande leidingen aanwezig dan er groepen zijn. De kans bestaat dat in de meterkast meer secties op een enkele groep zijn aangesloten. # Verricht zelfwerk aan de elektrische installatie. # ! Zichtbare aarde van metalen delen in de badkamer ontbreekt. Zie rubriek 2.1. # Verouderd schakelmateriaal. <p>Algemene toelichting: PV cellen hebben door het fotovoltaïsche principe het vermogen om uit (zon)licht elektriciteit te genereren. Hoe hoog de elektriciteitsproductie per vierkante meter is, hangt af van het type zonnecel. Belangrijk is dat de bovenzijde schoon en bladvrij wordt gehouden.</p>

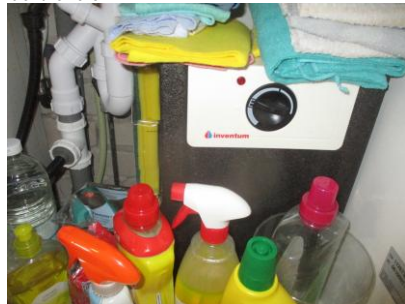
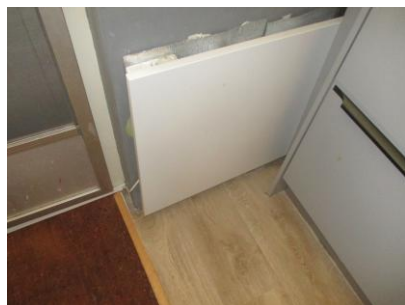
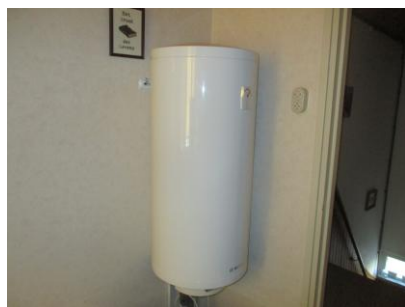
3.1 Verwarmingsinstallaties /Warmwatervoorziening

Inclusief cv-leidingen, radiatoren en/of
luchtkanalen.

*6

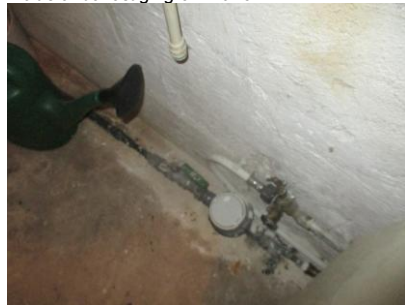
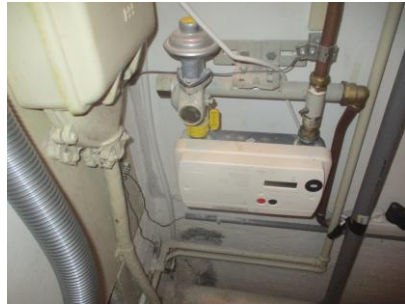
3.2 Water en gasleidingen

Inclusief bevestiging en kranen.

*7

Waterleidingen zijn uitgevoerd in:	Koper
Gasleidingen zijn uitgevoerd in:	Koper

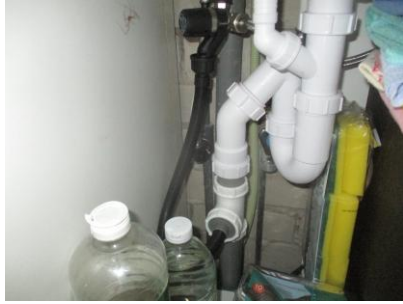
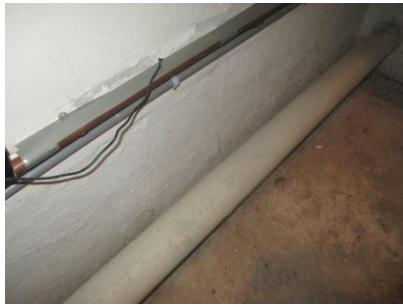
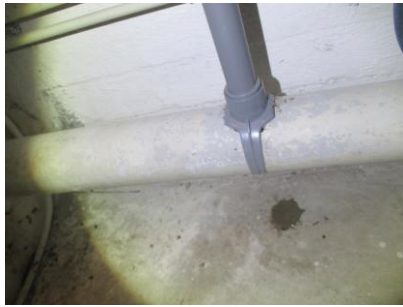
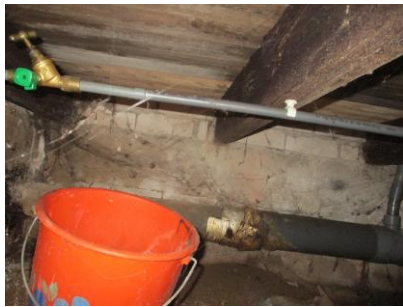
3.3 Riolering

N(6)

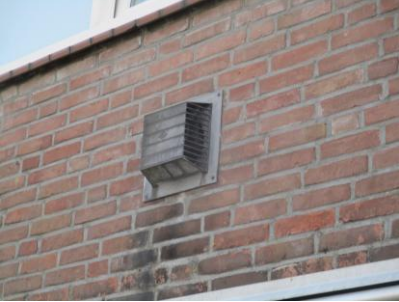
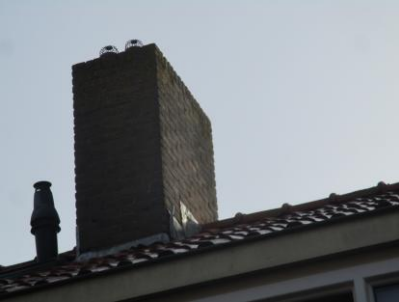
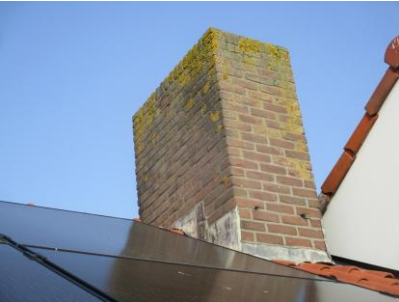
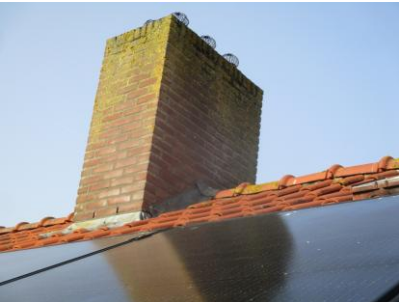
BOUWDEEL EXTERIEUR	W	OMSCHRIJVING	D.K.	O.T
<p>3.4 Schoorstenen, doorvoeren en ventilatiekanalen In- en exterieur, inclusief aansluitingen met overige bouwdelen.</p>

<p>*6</p>	<p>Inspectiewijze Geïnspecteerd wordt vanaf woonlaagniveau (maaiveld) of overige aangrenzende bouwdelen/ladder. Indien dit niet mogelijk is zullen (vanaf posities in de nabijheid van het bouwdeel zoals dakramen(en), dakkapellen, ladder) digitale foto's worden genomen. De bouwtechnische keuring is géén veiligheidsonderzoek. Kanalen worden/kunnen niet inwendig worden geïnspecteerd of worden gecontroleerd op verstoppingen, voldoende trek. Arbo maatregelen in relatie tot werkzaamheden aan de schoorstenen werken kosten verhogend.</p> <p>Dakdoorvoer van : cv-ketel - ventilatie. Gemetselde schoorsteen van : stookgelegenheid verblijfsruimte. Geveldoorvoer van : stookgelegenheid.</p> <ul style="list-style-type: none"> - Kanalen zijn inwendig niet te controleren. Voor hergebruik adviseren we altijd om de kanalen te laten controleren. <p>Keuringsresultaten:</p> <ul style="list-style-type: none"> # Mosaangroei schoorsteen. Verwijderen en tevens controle voegwerk. # Ontbrekende loketten ter plaatse van de rechter schoorsteen. Rekening houden met bewerkingen op termijn, kosten niet begroot. # Los zittend lood ter plaatse van de linker schoorsteen. Herstellen. # Eén en ander in overleg met de burens in verband met gezamenlijk belang en het reduceren van de kosten. 	<p>400,00</p>

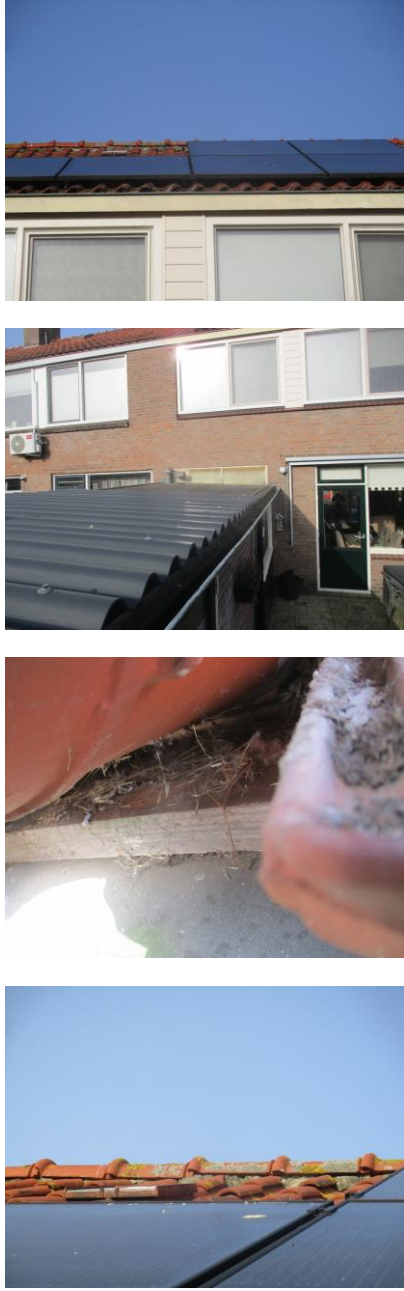
<p>3.5 Schuine daken <i>Inclusief aansluitingen met overige bouwdelen.</i></p>

<p>*6</p>	<p>Inspectiewijze <i>De onderdelen/aansluitingen van dit bouwdeel worden zoveel mogelijk visueel geïnspecteerd. Steekproefsgewijs over de dakvlakken wordt de kwaliteit van de bedekking en aansluitingen/bevestigingen met overige bouwdelen geïnspecteerd door een dakpan op te tillen. Dakpannen kunnen niet worden verwijderd voor een volledige inspectie.</i></p> <p>Specificatie : de dakbedekking is uitgevoerd met keramische pannen - golfplaten van de aanbouw.</p> <ul style="list-style-type: none"> - De aansluitingen van de dakvlakken met de overige bouwdelen zijn goed te noemen voor zover een en ander op redelijke wijze inspecteerbaar is. - Betengeling (stoflatten), panlatten en de dakpannen zijn steekproefsgewijs geïnspecteerd, door het opschuiven van enkele dakpannen ter plaatse van het achterdakvlak. <p>Keuringsresultaten:</p> <ul style="list-style-type: none"> # Dakafwerking onder de zonnepanelen is niet inspecteerbaar. # Er zijn gebreken aan de nokvorsten aanwezig in de vorm van los liggende vorstpannen, weggevalen vulspecie en/of gebroken vorsten. Geheel nalopen en waar nodig opnieuw vastleggen c.q. indien nodig vernieuwen. De exacte omvang van de werkzaamheden is pas in het werk te bepalen. # Mosaangroei dakpannen. Bij gelegenheid reinigen. # Nestmateriaal onder de dakpannen aanwezig. Nestmateriaal belemmert de ventilatie. Verwijderen en vogelwering plaatsen. <p>Algemene toelichting: <i>Op de meeste Nederlandse schuine daken bevinden zich keramische dakpannen. In de loop der tijd zijn vele modellen gebruikt, met elk hun eigen kwaliteiten en kenmerken. De vorm, textuur en kleur van de pannen is van grote invloed op het karakter en de uitstraling van de woning. In de loop der jaren verzamelt zich onder de pannen vuil en nestmateriaal. Dit verhindert de ventilatie en kan aantasting van het dakbeschoot of panlatten veroorzaken. Veel dakpannen moeten op enig moment herlegd worden om de ventilatie te waarborgen.</i></p>	<p>1.500,00</p>

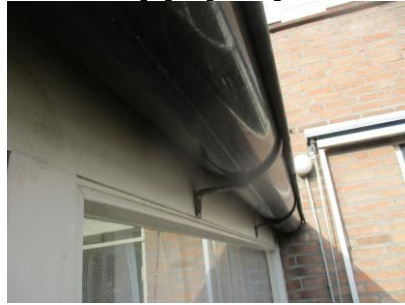
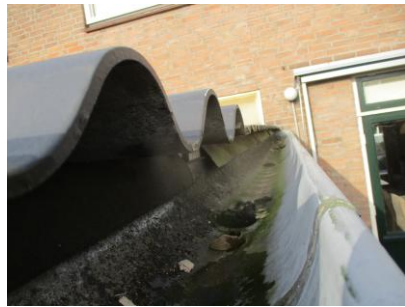
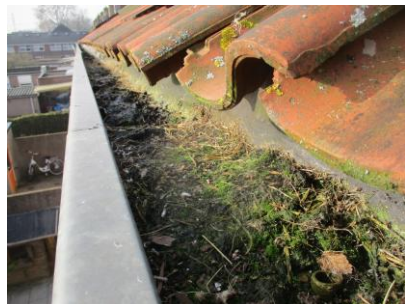
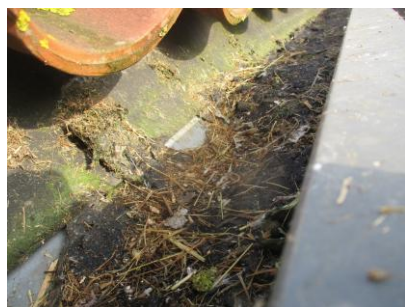
3.7 Goten

Goten en bevestiging worden indien mogelijk (bereikbaarheid) geïnspecteerd op de staat van onderhoud (leeftijd, lekkages, bevuilding) en aansluitingen met overige bouwdelen. Kil- en verholen gootjes zijn slechts zeer beperkt te inspecteren.

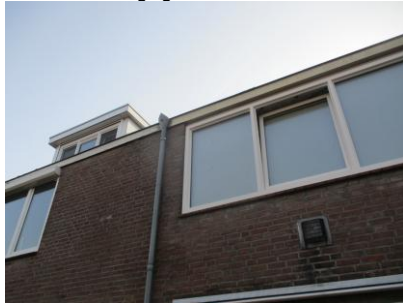
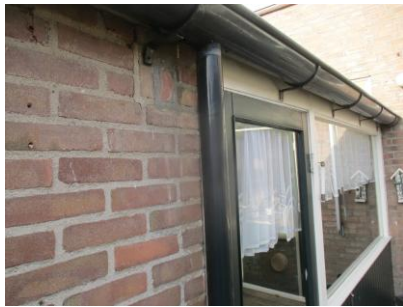
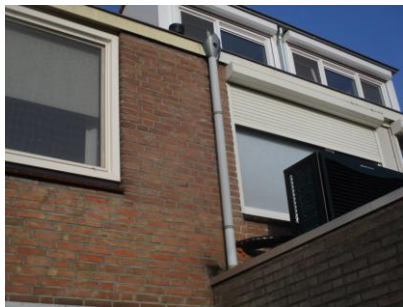
3.8 Hemelwaterafvoeren

Dit bouwdeel wordt geïnspecteerd op bevestigingen, lekkages, verstoppingen en levensduur. Ondergronds zijn de aansluitingen op rioleringen of putten visueel niet inspecteerbaar.

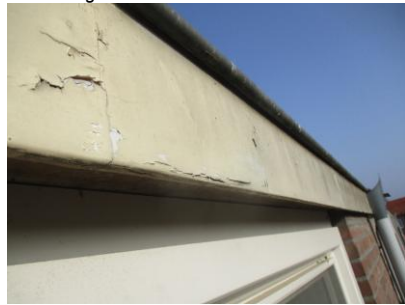
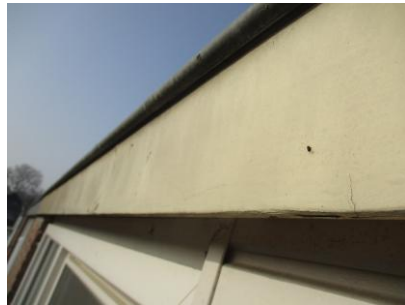
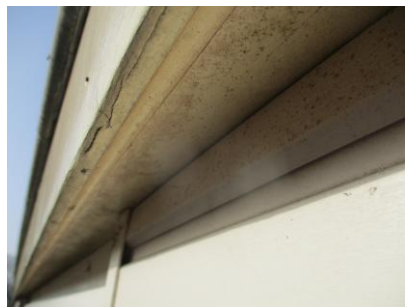
3.9 Gootomtimmeringen

Geïnspecteerd wordt vanaf ladderniveau, indien bereikbaar, op bevestiging, aantastingen door lekkages, afschot en schilderwerk.

- # ! Verspreid komen delen van de gootomtimmeringen voor die gerepareerd of opgestopt zijn. Reparatiewerk aan de gootomtimmeringen op termijn een kosten verhogende factor.
- # Plaatselijk komt in beginnende mate houtrot voor. Herstel om verdergaande schade te voorkomen.

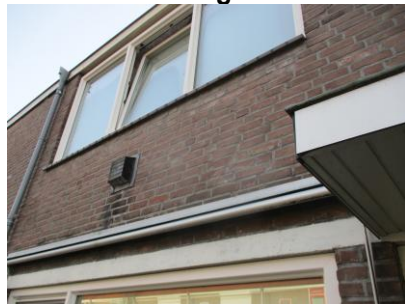
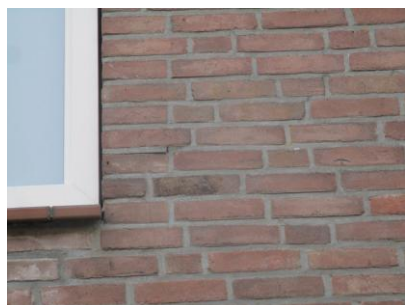
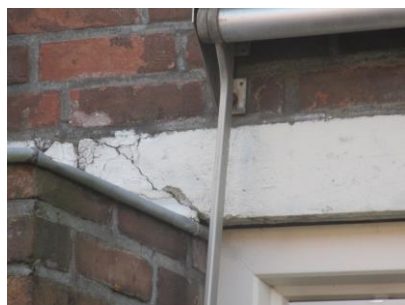
4.2 Gevels - voegwerk

Buitengevels worden geïnspecteerd op opbouw, gevelkwaliteit, voegwerk, stabiliteit, scheurvormingen/verzakkingen, negatieve vochtinvloeden en overige aansluitingen met bouwdelen. Eventuele isolaties kunnen niet worden beoordeeld.

- # Spanningsscheuren in buitengevels, deze worden meestal veroorzaakt door thermische lengteveranderingen en hebben niet zozeer een invloed op het constructieve geheel.
- # Kozijnankers naast gevelopeningen in het muurwerk opgeroest. Kozijnankers verwisselen en voegwerk herstellen.
- # Plaatselijk los zittend metselwerk. Herstellen.
- # Voegwerk is verspreid uitgesleten en/of verzand. Vervangen.
- # Gebarsten latei ter plaatse van de voorgevel. Herstellen.

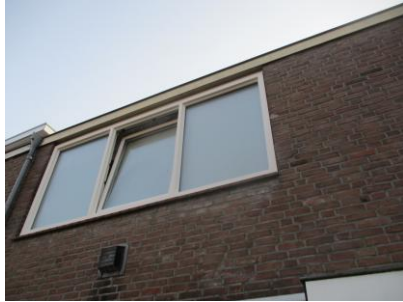
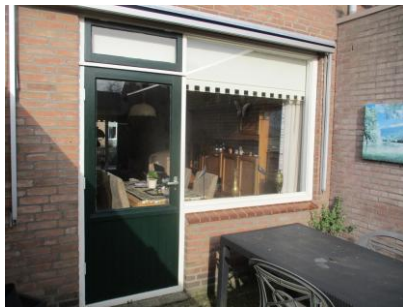
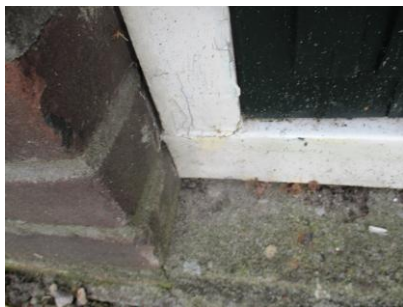
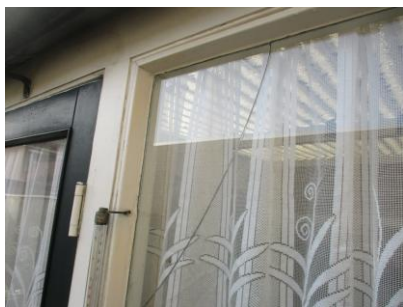
4.3 Buitenkozijnen

De bouwtechnische keuring is géén onderzoek betreffende inbraakpreventie, Politiekeurmerk Veilig Wonen. Buitenkozijnen worden geïnspecteerd op houtrotaantastingen, functioneren draaiende delen, kritieke detailleringen (zoals opgestopte/geplamuurde delen), buiten- en binnenschilderwerk. Het lokaliseren van lekkende dubbele beglazingen is sterk afhankelijk van de weersomstandigheden/lichtinval. Bij de keuring is derhalve lekkende beglazing niet altijd voor de bouwkundige waarneembaar.

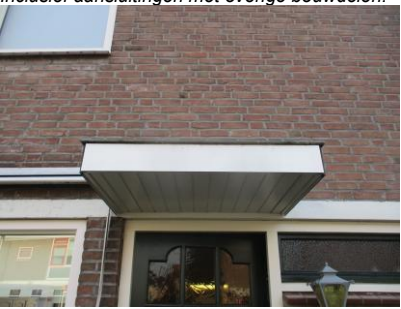
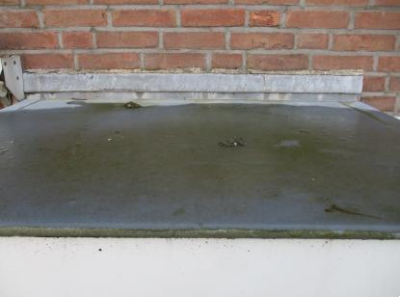
<p>4.6 Luifel - carport Inclusief aansluitingen met overige bouwdelen.</p>

<p>*7</p>	<p>Inspectiewijze Een te inspecteren luifel of carport is een bouwwerk wat vast zit aan de woning. Dit bouwdeel is alleen extern beoordeeld.</p> <p>Specificatie : luifelconstructie.</p> <ul style="list-style-type: none"> - De dakbedekking is uitgevoerd in zink. 		
<p>4.7 Schilderwerken Buiten- en binnenschilderwerk buitenkozijnen, buitenschilderwerk overige bouwdelen.</p>

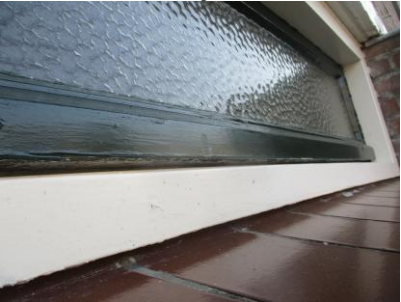
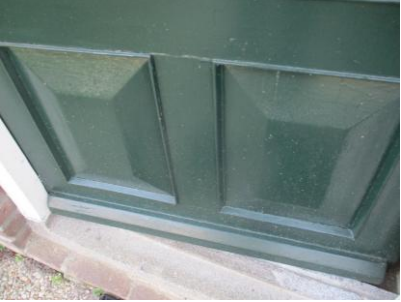
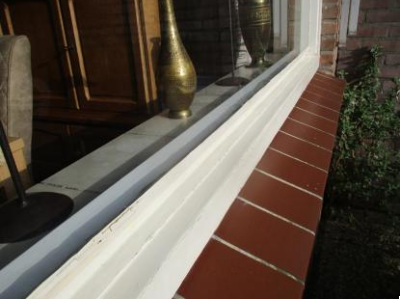
<p>*6</p>	<p>Inspectiewijze De inspectie van het binnen- en buitenschilderwerk is een momentopname. Geïnspecteerd wordt of beglazingsaansluitingen, liggende delen en detailleringen onderhoud behoeven. Verkleuring/verkrijting geven aan dat regulier onderhoud noodzakelijk is. Hechtingsproeven, laagdikte meting vallen buiten de scope van de bouwtechnische keuring. Let op dat bij uit te voeren schilderwerk verborgen aantastingen zich bij krabben en schuren kunnen openbaren. Bij de inspectie wordt geen destructieve beoordeling gedaan.</p> <ul style="list-style-type: none"> - Jaarlijks onderhoud van buitenschilderwerk is een behoud voor het buitenschilderwerk waardoor de algemene schildercyclus behoorlijk opgerekt kan worden. - Buitenschilderwerk is beperkt van toepassing door de aanwezigheid van onderhoudsarme kunststof buitenkozijnen en bekledingen. <p>Keuringsresultaten: # Het gehele buitenschilderwerk is aan een algehele nieuwe verfbeurt toe. Materiaalkostenaandeel bij zelfwerk naar schatting € 150,00. Uitbestedingskosten naar schatting € 1.000,00.</p>	<p>150,00</p>

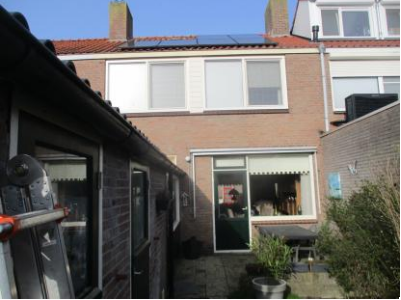
<p>4.9 Fundering - stabiliteit</p>

<p>N(7)</p>	<p>Inspectiewijze <i>Geïnspecteerd wordt voor zover zichtbaar op scheurvormingen, verzakkingen en stabiliteit in relatie tot opgaande muurwerken. Aan de hand van eventuele scheurvorming en verzakingspatronen is redelijkerwijs vast te stellen of de fundering al dan niet stabiel is.</i></p> <ul style="list-style-type: none"> - Funderingen zijn niet altijd zichtbaar. Voor zover te controleren is deze woning gefundeerd op steen (vaste grond). - Er zijn visueel geen indicaties waargenomen die er toe leiden dat aan de stabiliteit van de fundering(en) in huidig gebruik getwijfeld dient te worden. <p>Keuringsresultaten: # Door de droogte van de laatste jaren, daalt het grondwaterpeil waardoor inklinking van de bodem kan ontstaan. Bij een bouwtechnische keuring is niet te constateren of bodemdaling/inklinking voor gekeurd object van toepassing is en kan hierover ook geen oordeel worden gegeven.</p>
