## Wilgenkampstraat 28, Elburg

**PLEITER**  
MAKELAARS & TAXATEURS

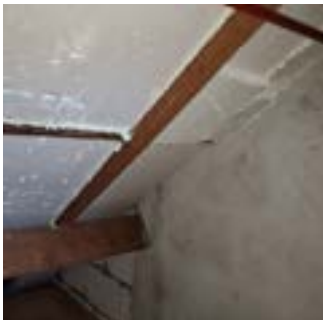
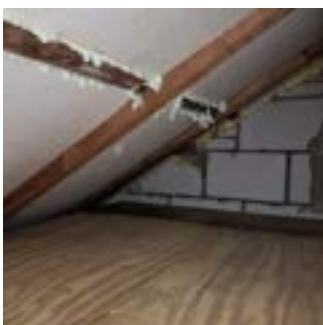
Niet te inspecteren: **9**

eternit platen, asbest verdacht, buiten onder pan waargenomen

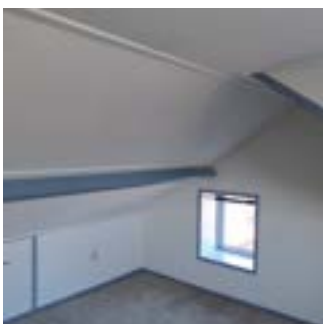
Goed: **2**

geen constructieve problemen waargenomen

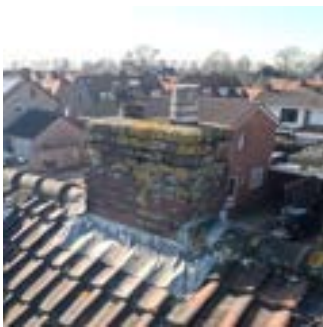
De schoorstenen vertonen sterke mos en algvorming op het metselwerk. Door deze begroeiing en weersinvloeden kan het voegwerk op termijn uitspoelen, waardoor een verhoogd risico ontstaat op vochtdoorslag in het metselwerk.

Op termijn €3200,-

**Hersteladvies:** Reinig het metselwerk en controleer het voegwerk. Plaatselijk herstel of opnieuw voegen van de schoorstenen wordt aanbevolen om verdere vochtindringing te voorkomen.
