TE KOOP

Harm Aartsweg 10, 'T Loo Oldebroek

PLEITER
MAKELAARS & TAXATEURS

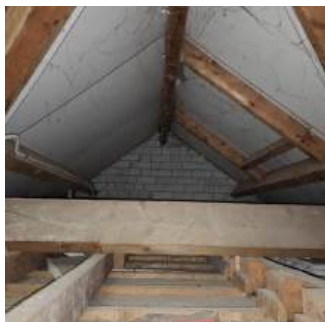
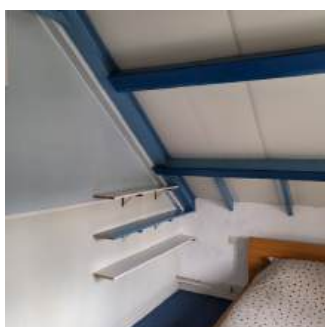
isolerende dakplaten, gedeeltelijk te controleren

Het dakbeschot is slechts gedeeltelijk visueel te inspecteren aan de binnenzijde. Het is vanzelfsprekend onmogelijk om het hele dakvlak aan de binnen en buitenzijde visueel te inspecteren. Indien mogelijk wordt er aan de buitenzijde een dakpan steekproefgewijs opgetild. Na verwijdering van eventueel aanwezig afwerkingen, aftimmeringen en/of opslag kunnen problemen of gebreken (o.a. houtrot, asbest, verkeerde manier van isoleren) alsnog zichtbaar worden.

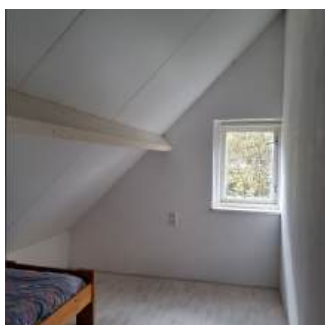
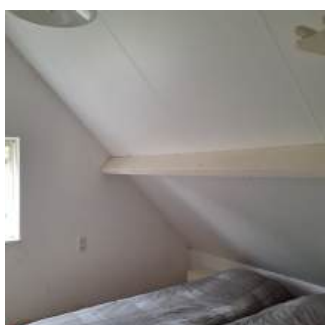
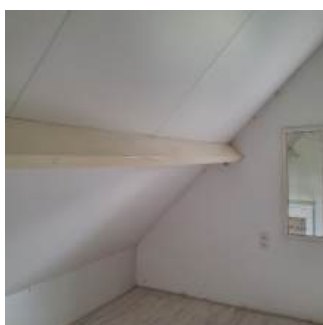
**E.5 (05.02) (Kap)Constructie
: Bevinding 1**

Het dakbeschot is slechts gedeeltelijk visueel te inspecteren aan de binnenzijde. Het is vanzelfsprekend onmogelijk om het hele dakvlak aan de binnen en buitenzijde visueel te inspecteren. Indien mogelijk wordt er aan de buitenzijde een dakpan steekproefgewijs opgetild. Na verwijdering van eventueel aanwezig afwerkingen, aftimmeringen en/of opslag kunnen problemen of gebreken (o.a. houtrot, asbest, verkeerde manier van isoleren) alsnog zichtbaar worden.

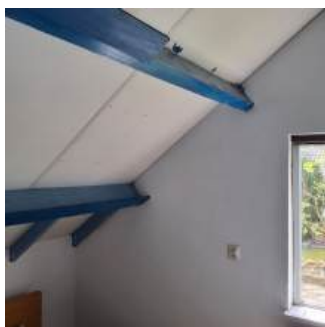
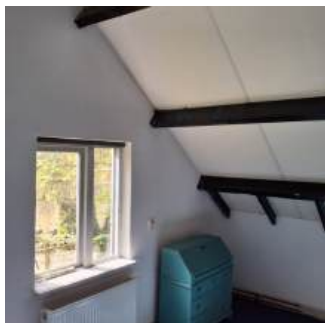
Goed: **2**

geen constructieve problemen waargenomen

De (dak)constructie is slechts gedeeltelijk visueel geïnspecteerd. Er kan dus ook geen volledige uitspraak worden gedaan over of de constructie goed is aangebracht. Ook is het niet zichtbaar of er eventueel lekkages aanwezig zijn, houtaantastende insecten zijn of constructieve problemen. Tijdens het onderzoek is er geen destructief onderzoek uitgevoerd.

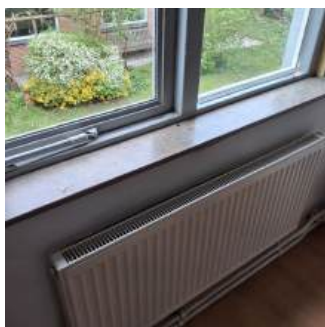
E.5 (05.14) Plafonds: horizontaal, schuin : Bevinding 1

Vensterbanktegels, asbestverdacht

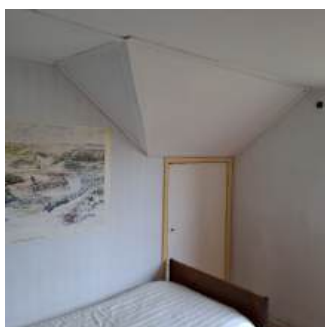
Zachtboard, uit het oogpunt van brandveiligheid, brandveiligheid is in het geding, geen verplichting te vervangen, zie mogelijk verzekering

De bovenliggende plafondconstructie is niet visueel geïnspecteerd. Na verwijdering van eventueel aanwezig afwerkingen (o.a. stucwerk, schilderwerk), aftimmeringen kunnen problemen of gebreken (o.a. asbest, betonrot, rotte balken) alsnog zichtbaar worden. Tijdens het onderzoek is er geen destructief onderzoek uitgevoerd.

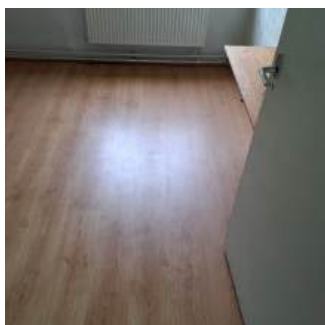
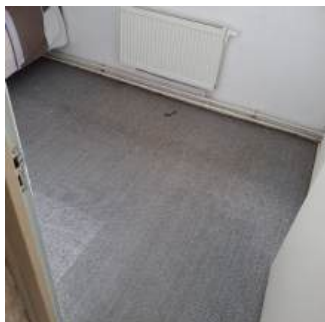
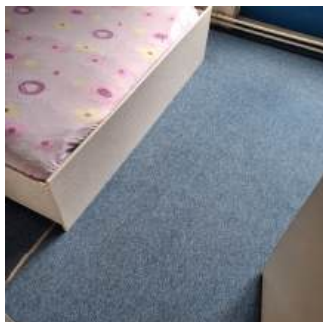
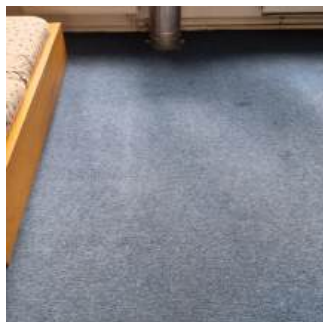
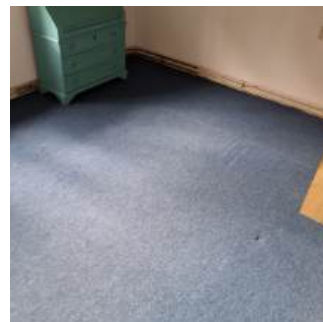
**E.5 (05.23) Vloeren:
hout/beton : Bevinding 2**

De onderliggende vloerconstructie is niet visueel geïnspecteerd. Het is mogelijk dat na het verwijderen van de vloerafwerking alsnog gebreken zichtbaar worden. Tijdens het onderzoek is er geen destructief onderzoek uitgevoerd.

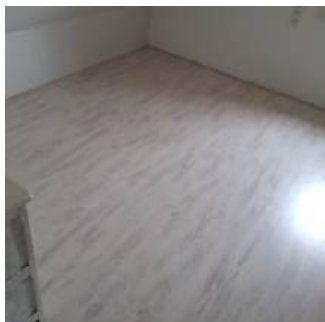
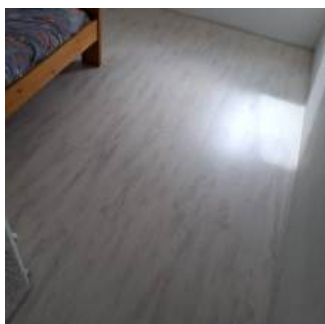
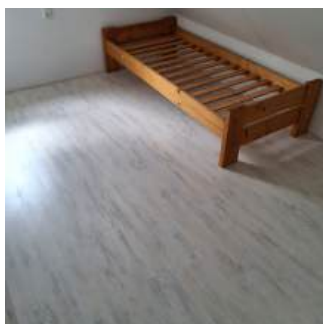
E.5 (05.26) Trap : Bevinding 1 vaste trap, leuning ontbreekt bovenzijde

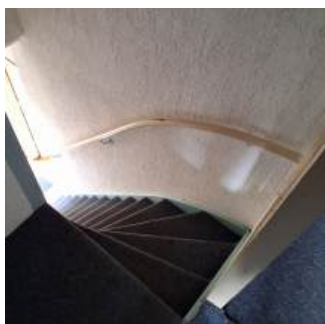
E.5 (05.30) Brand/CO veiligheid : Bevinding 1

rookmelder, ontbreekt, nieuwe rookmelders plaatsen conform NEN 2555 (draadloos en koppelen)

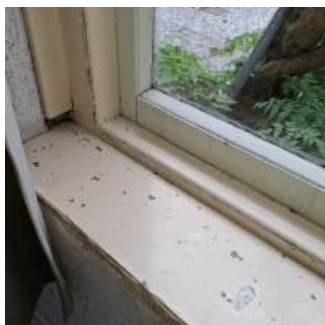
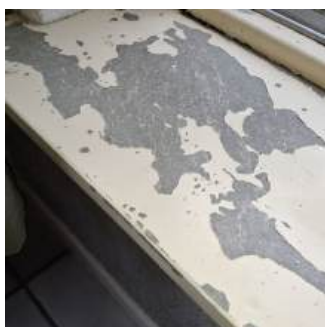
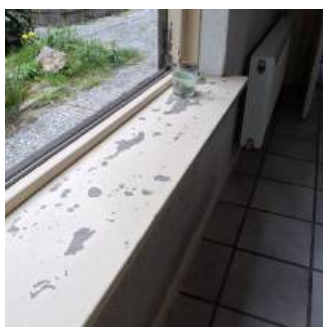
**F.6 (06.11) Beglazing:
enkel/dubbel : Bevinding 1**

Conditie:
Vensterbanktegels, asbestverdacht

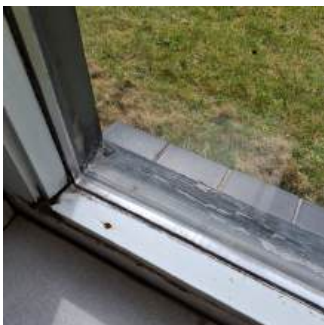
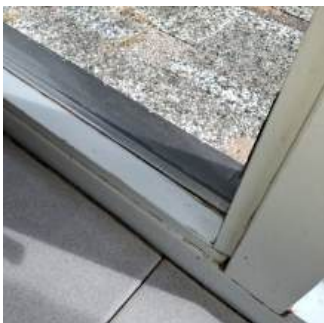
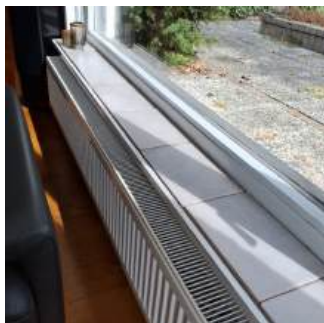
**F.6 (06.14) Plafonds:
horizontaal, schuin :
Bevinding 1**

Woonkamer / deels oud dubbel glas / verhoogd risico lek raken / slecht isolerende werking.

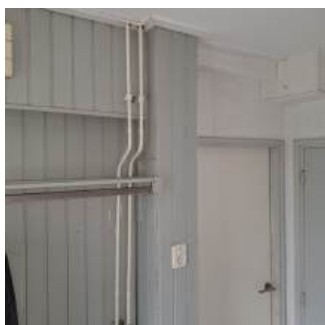
**F.6 (06.18) Wandafwerking :
Bevinding 1**

Houten schrootjes zijn niet altijd brandveilig. De brandklasse wordt bepaald door de NEN-EN 13501-1. Brandclassificatie van bouwproducten en bouwdelen - Deel 1: Classificatie op grond van resultaten en beproeving van brandgedrag. Definitie van brand- en rookklassen; toepassingen wanden/plafonds en vloeren. Tijdens het onderzoek wordt er geen brandklasse bepaald van houten schroten, u dient dit zelf na te vragen.

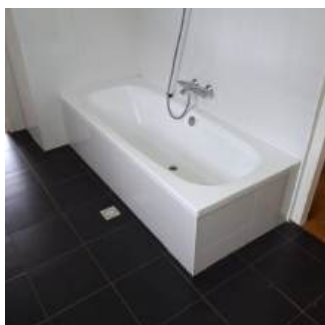
**F.6 (06.19) Bad-
/doucheruimte : Bevinding 1**

Matig: **4**

Conditie:
kitwerk, oud/ versleten/ los

Een goed aangebrachte kitvoeg met een hoogwaardige kit kan ongeveer 5 jaar mee, echter hangt de levensduur ook af van bijvoorbeeld agressieve schoonmaakproducten. Het onderhouden van het kitwerk is zeer belangrijk, anders kunnen er lekkages ontstaan.

Op termijn €225,-

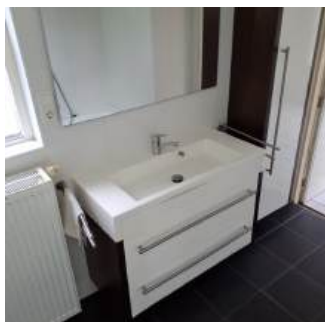
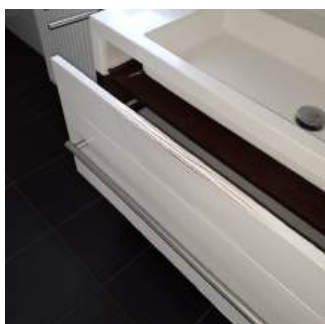
**F.6 (06.19) Bad-
/doucheruimte : Bevinding 3**

Conditie:
Functioneel

Redelijk: **3**

Bijgebouw / Kitnaden oud en versleten / een enkele wandtegels klinkt hol.
Op termijn €350,-

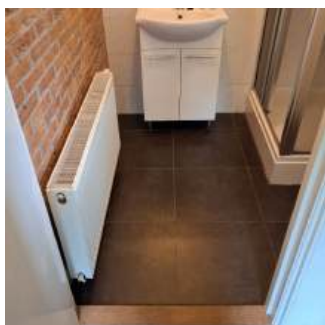
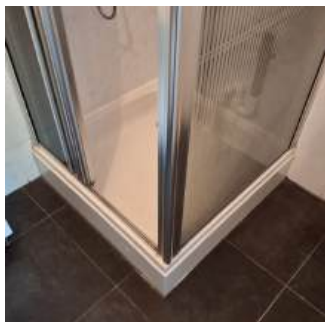
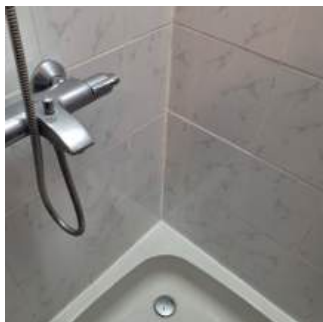
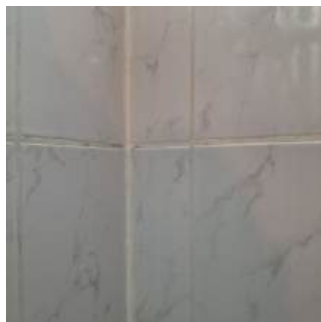
F.6 (06.20) Toiletruimte (incl. tegelwerk en sanitair) : Bevinding 1

Functioneel, renoveren op termijn

Slijtage naar leeftijd en gebruik geconstateerd.

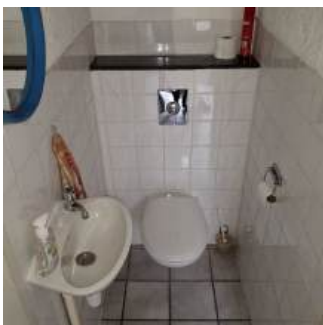
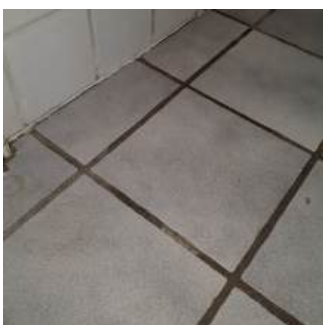
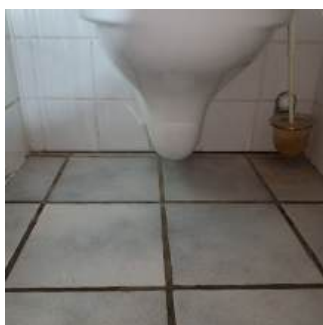
F.6 (06.20) Toiletruimte (incl. tegelwerk en sanitair) : Bevinding 2

Functioneel

Bijgebouw / slijtage naar leeftijd en gebruik geconstateerd.

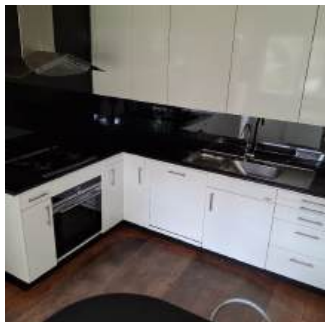
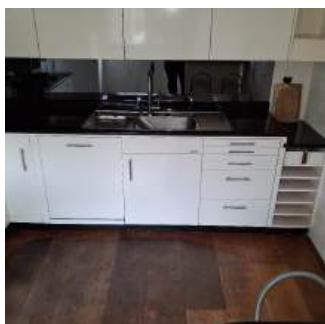
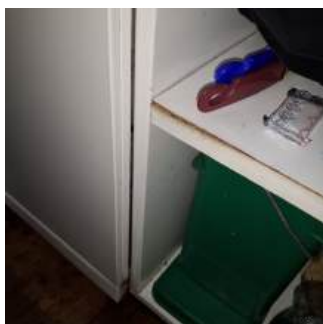
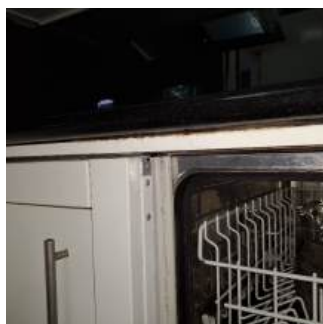
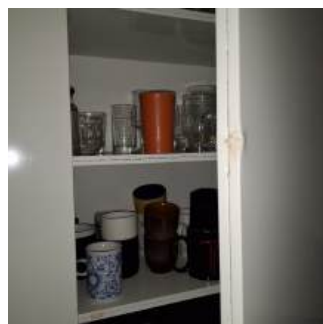
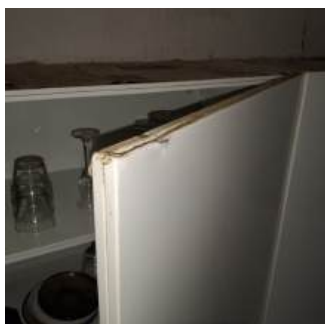
F.6 (06.21) (Bij)Keuken (incl. tegelwerk, excl apparatuur) : Bevinding 2

Keuken bijgebouw / deurtjes hangen niet overal recht en sluiten ongelijk. Aansluiting werkblad achterwand is functioneel maar kan strakker en waterdichter.

Op termijn €400,-

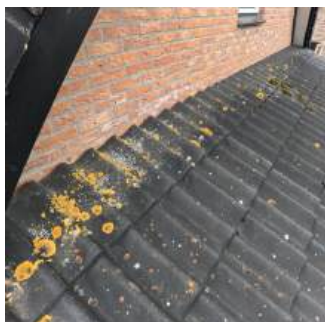
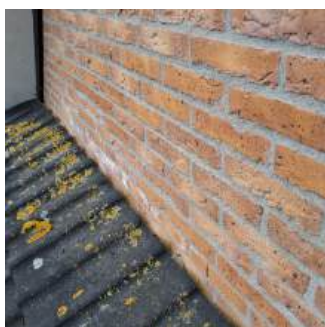
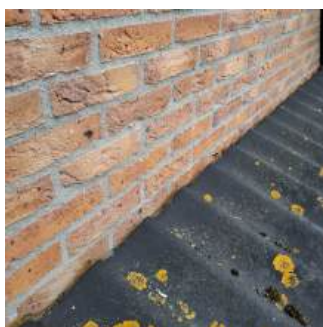
Bijgebouw / ter plaatse van de aansluiting hellend dak tegen de gevel ontbreekt een correcte loodslabbe. De aansluiting is nu open en onvoldoende waterdicht uitgevoerd.

Op termijn €2000,-

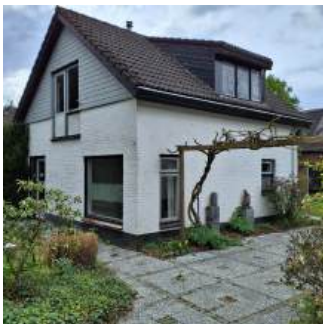
**H.8 (08.10) Goot/-
Dakbetimmeringen :
Bevinding 1**

Slecht: **5**

De dakbetimmeringen, boeidelen en gootconstructies rondom de woning verkeren zichtbaar in een verouderde en plaatselijk aangetaste staat. Op meerdere plekken is sprake van slijtage, open naden en houtrot, met name ter plaatse van de gootaansluitingen en kilgoten. De zinken goten zijn van een ouder type en vertonen vervorming en vervuiling, waardoor de waterafvoer niet meer betrouwbaar functioneert. De detaillering bij de dakranden is plaatselijk ondeugdelijk, wat het risico op inwatering vergroot. Dit sluit aan bij de waargenomen eerdere lekkages aan de binnenzijde.

Hersteladvies: Gezien de leeftijd, de mate van aantasting en de samenhang tussen de gebreken is plaatselijk herstel niet doelmatig. Een integrale aanpak waarbij alle dak en gootbetimmeringen, boeidelen, zinken goten, hwa en kilgoten volledig worden vervangen is technisch en economisch de meest verstandige oplossing.

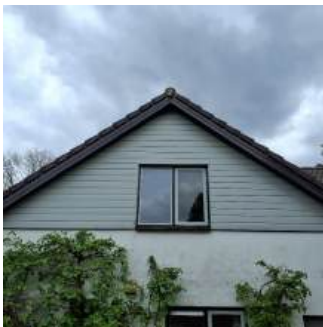
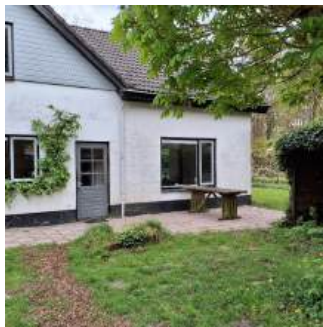
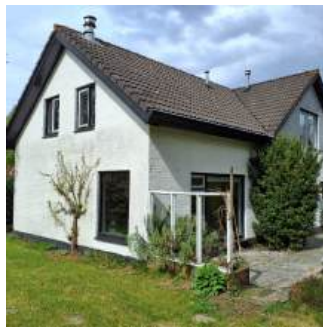
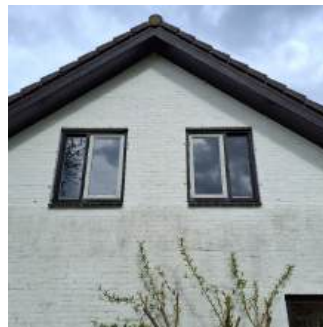
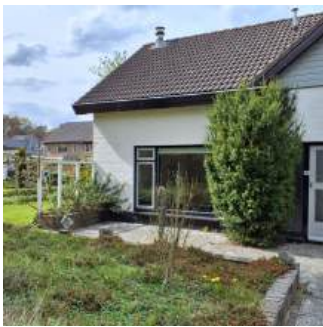
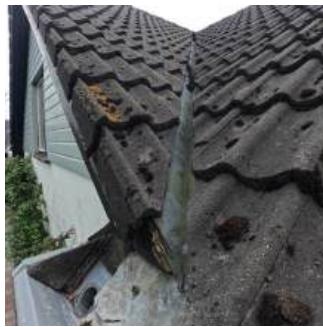
De onderzijde van dakbetimmering moet ventileren en open blijven. Vocht kan namelijk weglopen of verdampen. Is er geen ventilatie aanwezig, dan is de kans op problemen zoals lekkages, schimmel en houtrot groot.

Op termijn €30000,-

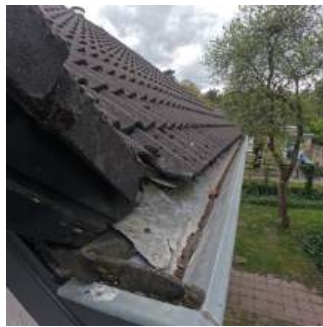
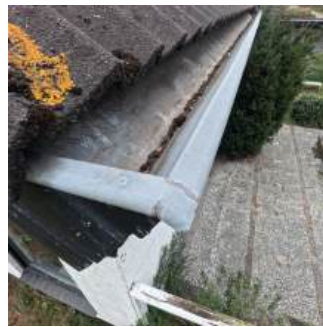
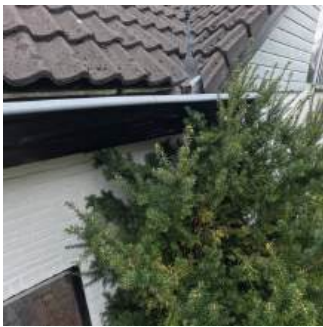
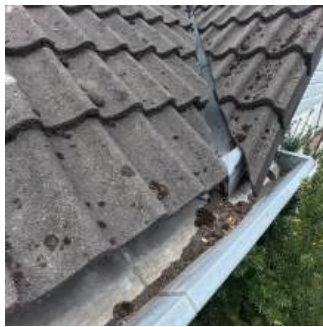
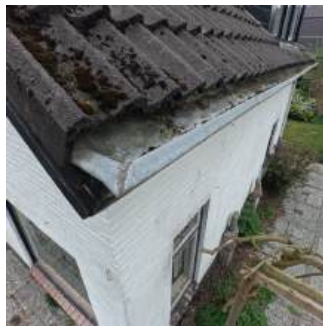
De goot en dakbetimmering zijn gedeeltelijk vanaf de straat visueel geïnspecteerd. Hierdoor kan het zijn dat gebreken niet zijn opgemerkt of visueel niet waarneembaar zijn geweest. Door bijvoorbeeld schilderwerk of andere verhinderingen kunnen gebreken en/of houtrot niet zichtbaar, maar wel aanwezig zijn.

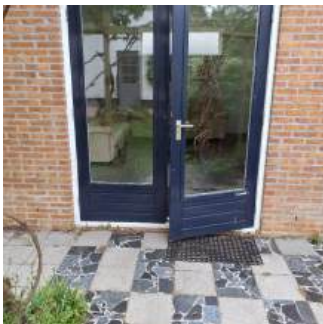
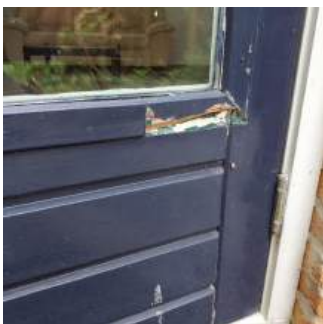
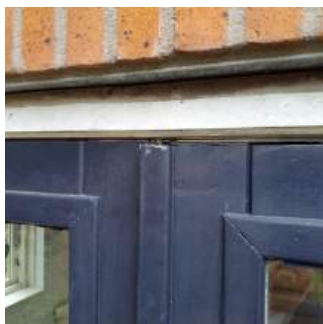
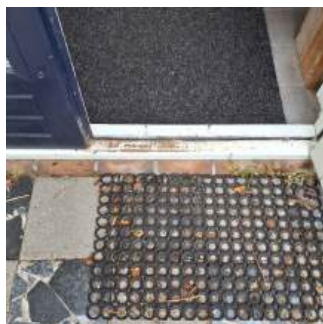
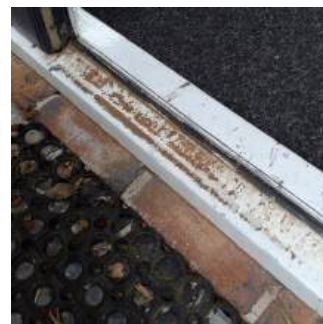
**H.8 (08.11) Buitenkozijnen/-
Deuren/-Ramen : Bevinding
2**

Conditie:
onderdorpel kozijn ligt in zand, bestrating, geen onderhoud en ventilatie mogelijk

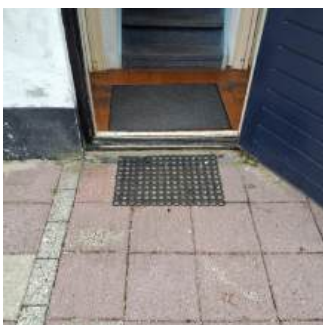
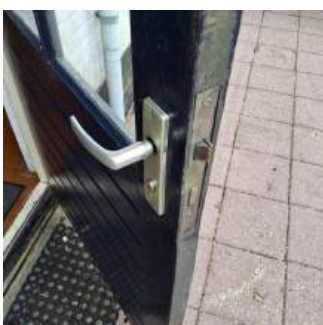
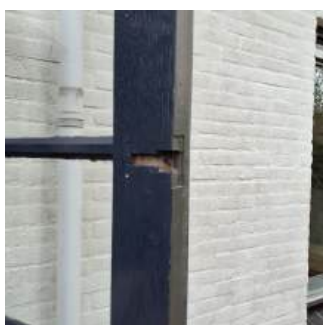
**H.8 (08.11) Buitenkozijnen/-
Deuren/-Ramen : Bevinding
1**

Conditie:
deurkozijn, bijgebouw

Bijgebouw / rechter deur loopt aan en beide deuren sluiten ongelijk. Onderdorpel vertoont slijtage en verfschade. Plaatselijk beginnende houtaantasting zichtbaar bij onderregel.

Houtrot kan zichtbaar worden bij het verwijderen van de bestrating. Houtrot is nooit in zijn gehele omvang zichtbaar en kan zelfs geheel niet zichtbaar zijn. Tijdens het onderzoek is er geen destructief onderzoek uitgevoerd.

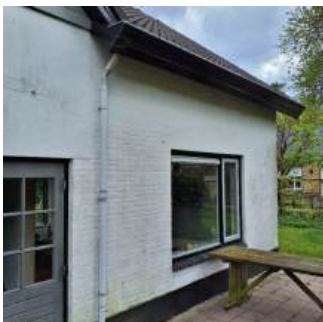
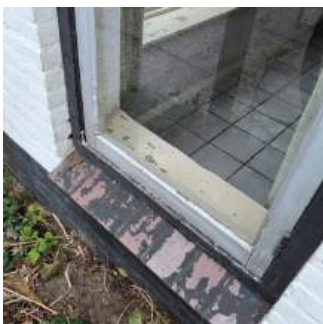
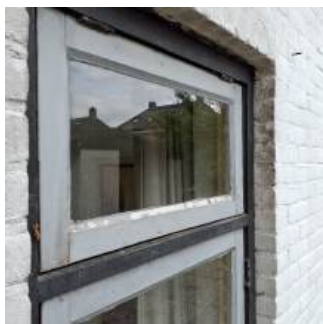
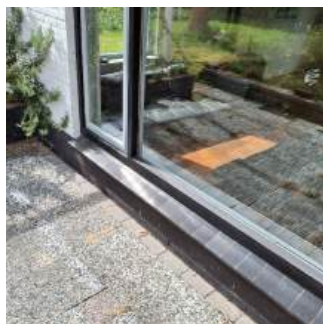
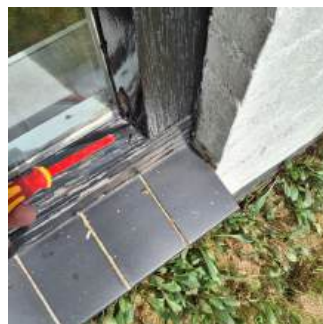
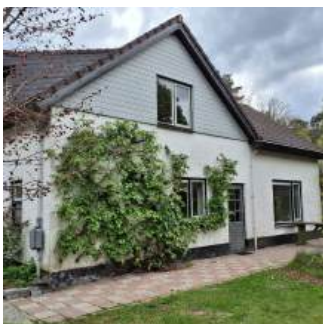
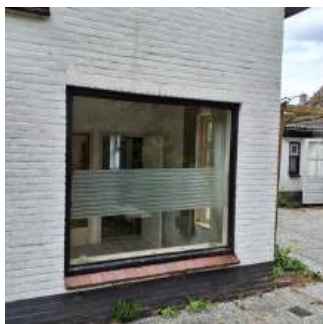
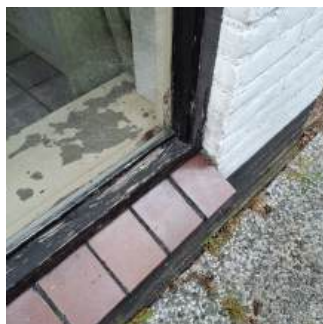
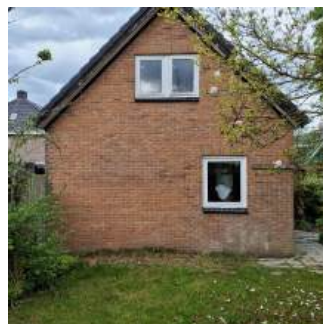
H.8 (08.13)
Buitenschilderwerk
(kozijnen, deuren en ramen)
: Bevinding 1

Slecht: **5**

achterstallig onderhoud, onderhoud noodzakelijk, inclusief houtrot herstel

Houtrot kan zichtbaar worden bij onderhoud of bij het verwijderen van de afwerking. Houtrot is nooit in zijn gehele omvang zichtbaar en kan zelfs geheel niet zichtbaar zijn. Tijdens het onderzoek is er geen destructief onderzoek uitgevoerd.

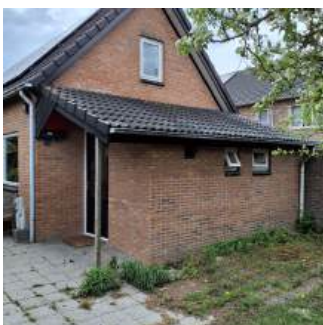
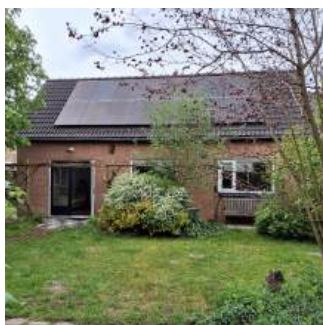
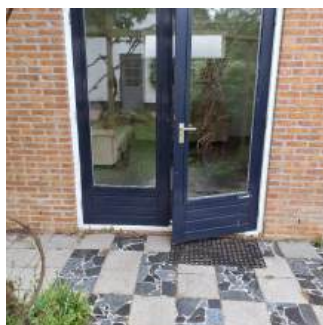
**Geveltimmerwerk/beplating :
Bevinding 1**

rondom woning, houten delen, scheuren en barsten

Ook de wangen van het dakkapel verkeren in een duidelijk slechtere conditie. Hier is sprake van versleten schilderwerk, openstaande naden en vermoedelijk beginnende houtrot in de onderliggende delen. Dit zijn kwetsbare zones waar water langdurig kan inwerken.

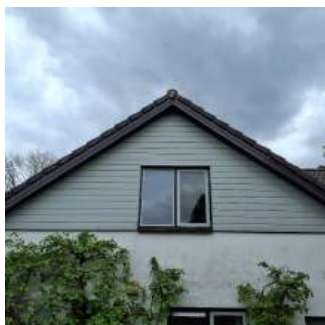
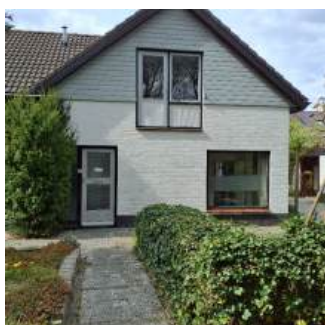
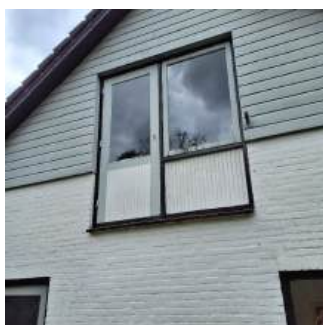
**H.8 (08.16) Metselwerk :
Bevinding 1**

spouw, rechtergevel, begane grond, zetscheur, geen constructieve problemen waargenomen

Er is sprake van een verticale zetscheur in het metselwerk, passend bij lichte zetting van de woning op staal. De situatie oogt stabiel, zonder aanwijzingen voor actieve werking. Een mogelijke oorzaak kan ook een defecte hemelwaterafvoer in de grond zijn, met lokale uitspoeling als gevolg. Het straatwerk toont echter geen verzakkingen.

Hersteladvies: Advies is om de scheur 12 maanden te monitoren. Bij stabiliteit herstel uitvoeren met spiraalankers.

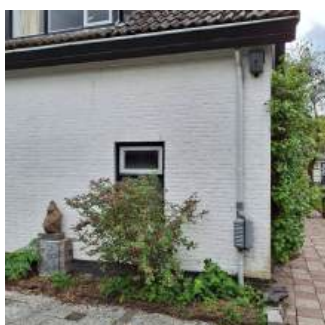
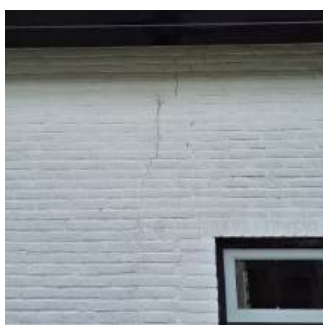
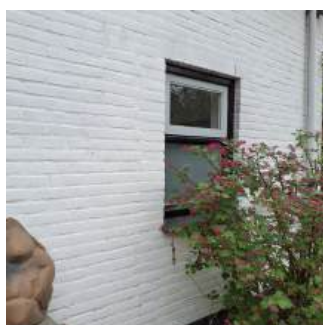
**Voegwerk/Pleisterwerk :
Bevinding 1**

Conditie:
Voegwerk uitgespoeld, tuinmuur
Niet gevoegd.
Op termijn €2750,-

Matig: **4**

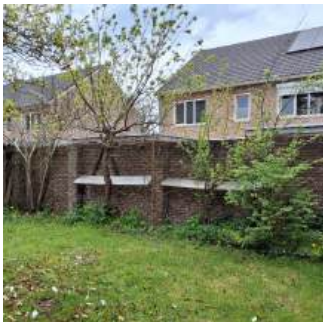
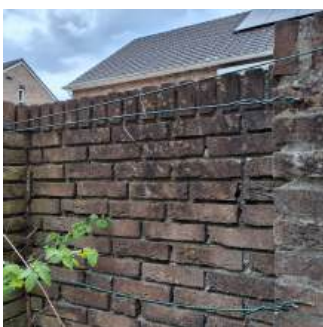
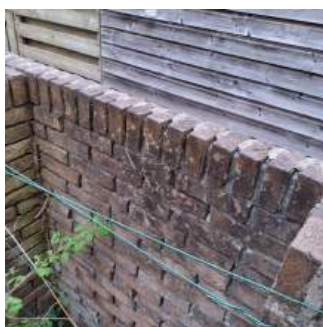
H.8 (08.21)
Terreinafscheidingen/Terreinverhardingen
: Bevinding 2

Conditie:
Voegwerk uitgespoeld, tuinmuur
Op termijn €1100,-

Redelijk: **3**

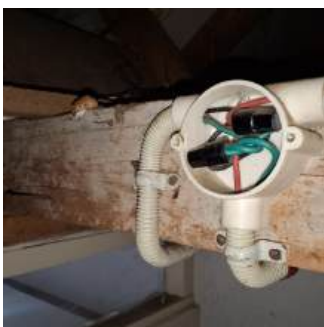
I.9 (09.01) Bedrading/Buizen en dozen : Bevinding 1

Redelijk: **3**

VD draad waargenomen, oude en nieuwe kleuren

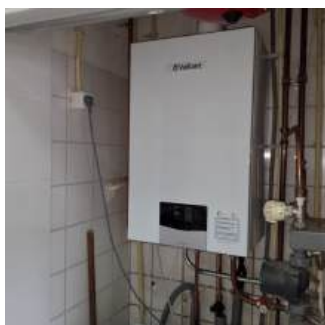
**J.10 (10.01) CV-Installatie :
Bevinding 1**

cv-ketel

Laat de cv-ketel altijd onderhouden door een erkende installateur. Doet u dit niet, dan komt de garantie ook te vervallen. Vanaf 1 april 2023 is het verplicht om de cv-ketel te laten onderhouden door bedrijven en monteurs die CO-gecertificeerd zijn. Doet u dit niet, dan bent u strafbaar en kunt u een boete krijgen

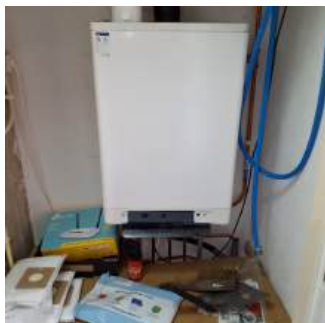
**J.10 (10.01) CV-Installatie :
Bevinding 2**

cv-ketel, ketel heeft economische levensduur (15 a 17 jaar) overschreden

Laat de cv-ketel altijd onderhouden door een erkende installateur. Doet u dit niet, dan komt de garantie ook te vervallen. Vanaf 1 april 2023 is het verplicht om de cv-ketel te laten onderhouden door bedrijven en monteurs die CO-gecertificeerd zijn. Doet u dit niet, dan bent u strafbaar en kunt u een boete krijgen

Op termijn €3000,-

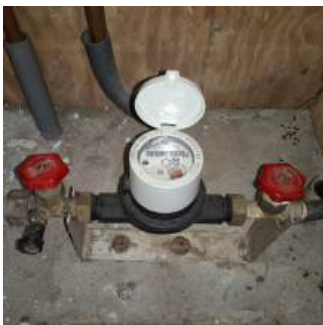
**J.10 (10.06) Waterleidingen :
Bevinding 1**

Goed: **2**

Voldoende gebeugeld / afsluiter werkt.

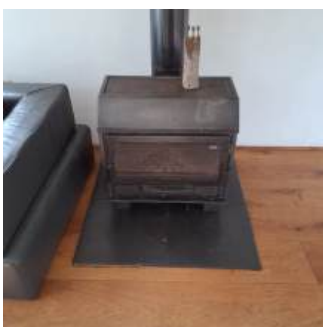
**J.10 (10.09)
Houtkachel/Pelletkachel/Bio-
ethanol haard : Bevinding 1**

De haard en/of kachel is niet op functioneren geïnspecteerd. Het rookgaskanaal en/of schoorsteen is niet geïnspecteerd. Laat altijd een expert kijken of een toestel, rookgasafvoer of haard voldoende kan functioneren en laat een schoorsteen kanaal altijd eerst nazien.

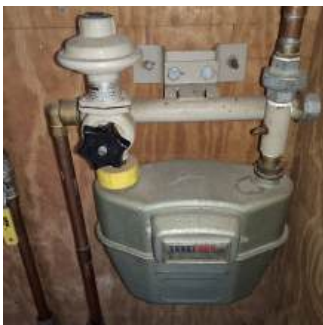
**J.10 (10.21) Gasmeter :
Bevinding 1**

Goed: **2**

Voldoende gebeugeld en afsluiter werkt.
