Oosterwolde

Houtwal 21, 8431 EX

Rapport bouwtechnischekeuring

ADRES OBJECT: HOUTWAL 21, OOSTERWOLDE
BOUWJAAR: 1978 (VOLGENS BAG-VIEUWER, VOLGENS EIGENAAR IS HET
PAND OUDER)
DATUM: 23-03-2026
RAPPORTNUMMER: 20260323

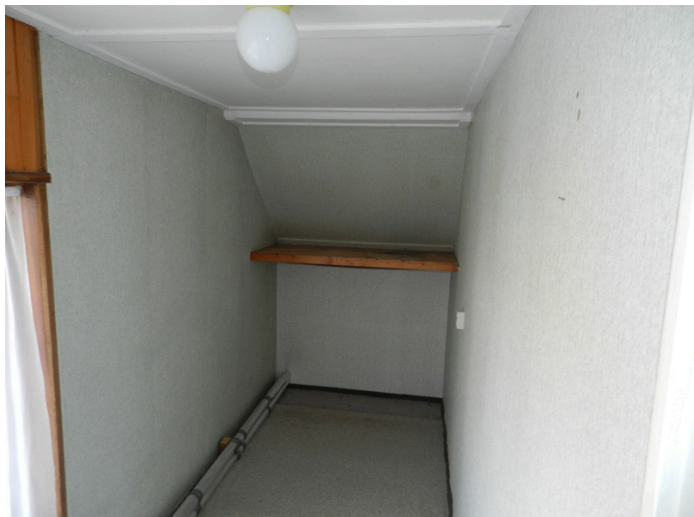
foto 9

- plafond, voorzien van zachtboard, wij adviseren het materiaal te vervangen door een brandveiliger materiaal zoals gips- of stucplaat. De maatregel is ter verbetering van de veiligheid (foto 9)
- dragende wanden status 3,
- lichte scheidingswanden status 3, lichte scheurvorming (foto 10) lichte scheidingswanden uitgevoerd in houtskelet.
- buitenkozijnen status 4, uitgevoerd in hout, hoge vochtigheid en zwamaantasting, betreft kozijn zijgevel dakkapel (foto 11, 12, 13 en 14) klemmende ramen (foto 15)
- enkele beglazing, status 3,
- Dakbeschot is voorzien van asbestverdachte materialen (foto 16) zie ook opmerkingen zolderverdieping
- binnenkozijnen, uitgevoerd in hout en stompe deuren (status 2)
