Te koop in Zuidlaren

ANSSEN 14

RAPPORT BOUWKUNDIGE INSPECTIE

Keuringsadres: Anssen 14
Postcode / plaats: 9472 RH Zuidlaren
Keuringsdatum: 5 mei 2026
Rapportnummer: RA 26-501

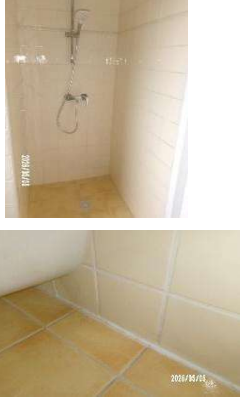
O	Badkamer(s)	8000	
		Gebreken aan sanitair, kitwerk en tegel-/voegwerk geconstateerd. Ook zijn in de douchehoek diverse wand- en vloertegels onthecht. Rond het toilet is tegel- en voegwerk gescheurd. Dit duidt op een onvoldoende stabiel inbouwframe. Douchehoek geheel opnieuw betegelen. De wand achter het toilet openen om zo het inbouwframe beter te fixeren. Daarna alles weer afwerken. De gescheurde tegels bij het buitenkozijn vervangen. Stelpost begroot voor alle werkzaamheden.		
		Diversen:		
		Geen opmerkingen.		
Totalen: Interieur:			8000	0
