Atlaslaan 5, 7904 JG

ATLASLAAN 5
7904 JG HOOGEVEEN

BOUWTECHNISCH RAPPORT

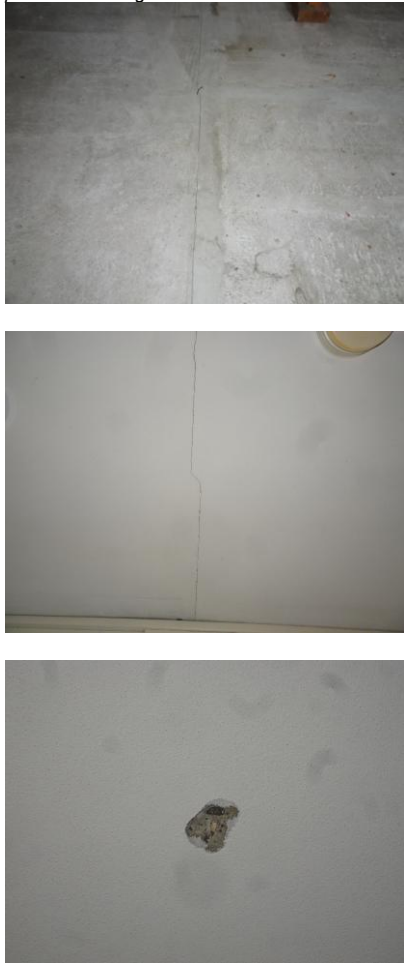
BOUWDEEL INTERIEUR	W	OMSCHRIJVING	D.K.	O.T
<p>1.1 Zoldervloer Inclusief cementdekvloeren, vloer- en plafondafwerkingen.</p>

<p>*6</p>	<p>Inspectiewijze Vloeren worden zoveel mogelijk geïnspecteerd op stabiliteit, scheefloop en constructiviteit. Afwerkingen kunnen de inspectie belemmeren. Indien op de vloer een tegelwerk of plavuizenvloer afwerking aanwezig, wordt deze geïnspecteerd op hechting en breuk. Onder kleden en aanwezig meubilair of apparaten is niet gecontroleerd op aanwezigheid en deugdelijkheid van deze vloerafwerking. Losse vloerafwerkingen worden niet beoordeeld. De onderzijde (plafondzijde) wordt visueel beoordeeld op bevestiging, strakheid en in het oog springende gebreken.</p> <p>Specificatie : de constructieve opbouw is uitgevoerd in beton.</p> <ul style="list-style-type: none"> - De onderzijde van de vloerconstructie is voorzien van een spuit- en/of sauswerk afwerking. - De vloer geeft voor zover te inspecteren een voldoende stabiele indruk weer. <p>Keuringsresultaten:</p> <ul style="list-style-type: none"> # Krimpnaden in het plafond. Constructief niet van invloed. # Krimpnaden in de cementdekvloer. Constructief niet van invloed. # Enkele beschadiging aan plafond aangetroffen in de slaapkamer. Opwaarderen, koperskeuze.

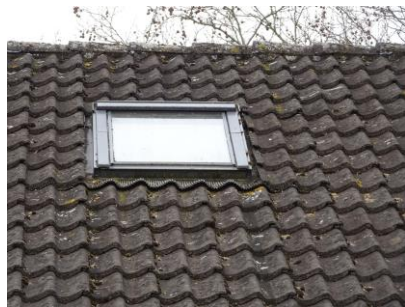
1.5 Dakra(a)m(en)

Dakramen worden voor zover mogelijk beoordeeld op aansluitingen in het dakvlak, functioneren van beglazing, sluitingen en eventuele lekkages.

Dakramen welke zwaar draaien hebben een grotere kans op lek raken van de dubbele beglazing. Scharnier- en sluitpunten kunt u daarom jaarlijks smeren met een bijvoorbeeld een siliconen- of WD40 Spray, dit ter voorkomen van het zwaar draaien van de dakramen.

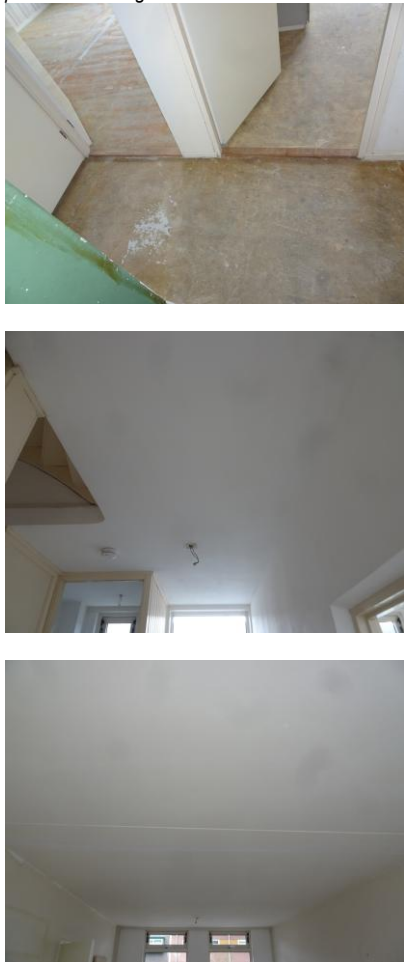
<p>1.6 Verdiepingsvloer(en) Inclusief cementdekvloeren, vloer- en plafondafwerkingen.</p>

<p>*7</p>	<p>Inspectiewijze Vloeren worden zoveel mogelijk geïnspecteerd op stabiliteit, scheefloop en constructiviteit. Afwerkingen kunnen de inspectie belemmeren. Indien op de vloer een tegelwerk of plavuizenvloer afwerking aanwezig, wordt deze geïnspecteerd op hechting en breuk. Onder kleden en aanwezig meubilair of apparaten is niet gecontroleerd op aanwezigheid en deugdelijkheid van deze vloerafwerking. Losse vloerafwerkingen worden niet beoordeeld. De onderzijde (plafondzijde) wordt visueel beoordeeld op bevestiging, strakheid en in het oog springende gebreken.</p> <p>Specificatie : de constructieve opbouw is uitgevoerd in beton.</p> <ul style="list-style-type: none"> - Onderzijde van de vloerconstructie is voorzien van een spuit- en/of sauswerk afwerking. - De vloer geeft, voor zover te inspecteren, een voldoende stabiele indruk weer. <p>Keuringsresultaten:</p> <ul style="list-style-type: none"> # Krimpnaden in het plafond. Constructief niet van invloed. # Gebruikerssporen plafondafwerking aanwezig. Opwaarderen, koperskeuze. # Beschadiging cementdekvloer slaapkamer. Herstellen. 	<p>150,00</p>

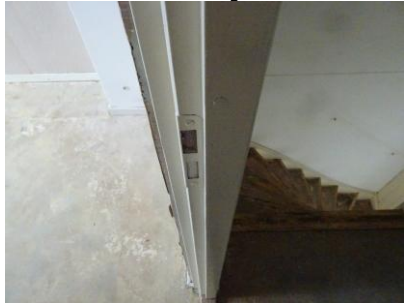
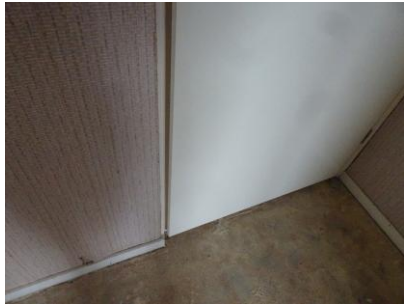
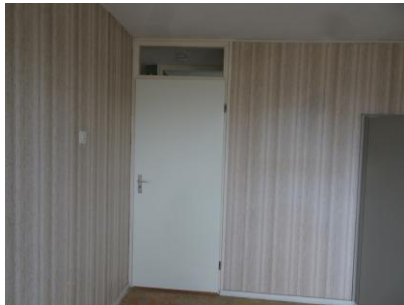
<p>1.9 Binnenkozijnen Binnendeuren inclusief hang- en sluitwerk.</p>

<p>*6 Inspectiewijze Geïnspecteerd wordt op beschadigingen, scheluwheid deuren, scheefstand kozijnen en functioneren van hang- en sluitwerk. Het hang- en sluitwerk, openen en sluiten van de binnendeuren en binnenkozijnen is steekproefsgewijs op gebreken gecontroleerd.</p> <p>Specificatie : toegepast zijn opdekdeuren, deuren waaraan aanslagspooningen aan de zijkanten zijn aangebracht. Opdekdeuren zijn in paumelles afgehangen</p> <ul style="list-style-type: none"> - de binnendeurkozijnen zijn in hout uitgevoerd. - Voorkomend hang- en sluitwerk functioneert voldoende. - De aanwezige deuren functioneren. <p>Keuringsresultaten:</p> <ul style="list-style-type: none"> # Klemmende binnendeuren. Pasmaken. # Deur keuken terugplaatsen, koperskeuze. 	<p>100,00</p>	
<p>2.0 Trappen Inclusief bekledingen en leuning.</p>

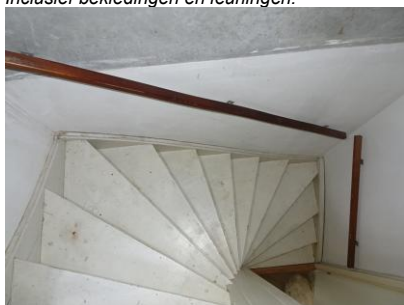
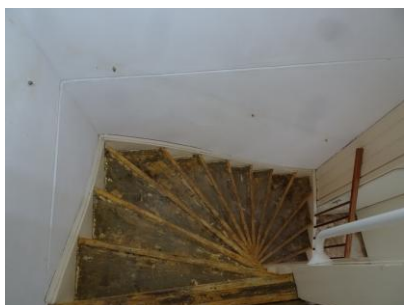
<p>*6 Inspectiewijze Vaste trappen en leuning worden geïnspecteerd op stabiliteit, veiligheid.</p> <p>Specificatie : vaste trap van de begane grond naar de verdiepingen.</p> <ul style="list-style-type: none"> - De trap naar zolder is geschilderd. <p>Keuringsresultaten:</p> <ul style="list-style-type: none"> # Lijmresten van voormalige afwerkingen aanwezig. Reinigen, koperskeuze. # De valbeveiliging van de trap aan de open zijde is onvoldoende. Aanpassen, koperskeuze.

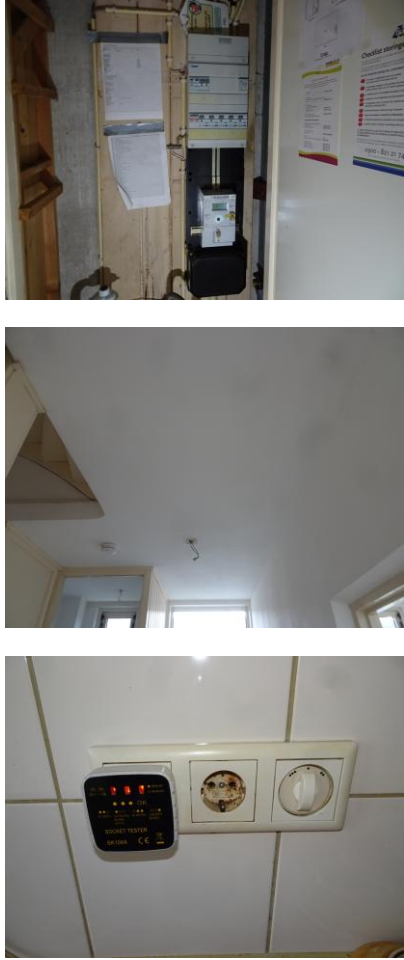
BOUWDEEL INSTALLATIES	W	OMSCHRIJVING	D.K.	O.T
<p>3.0 Elektra Inclusief leidingen, bedrading en groepenkast.</p>

<p>*6</p>	<p>Inspectiewijze De bouwtechnische keuring is géén veiligheidsonderzoek conform NEN 1010, NTA A8025 en/of bouwbesluit. De inspectie beperkt zich tot een visuele beoordeling en registratie van de aanwezige installatie er worden geen metingen gedaan dan wel groepen kasten geopend. De werking van de installatie(s) zoals airco's, pv panelen, elektrische vloerverwarmingen, alarminstallaties worden niet op juiste werking en volgens de geldende voorschriften beoordeeld. Voor de juiste veiligheid en werking van de installatie conform de geldende voorschriften verwijzen wij u naar een installateur.</p> <ul style="list-style-type: none"> - In de elektrische installatie zijn voldoende groepen aanwezig. Het aantal groepen meer dan vier is altijd afhankelijk van eigen behoefte en apparatuur. - In de installatie is ook een krachtaansluiting aanwezig. - De verzegeling van de nutskast(en) is aanwezig. - Aarding is voor zover visueel zichtbaar aanwezig. Steekproefsgewijs zijn met de aardingstester enkele randaarde stopcontacten gecontroleerd op de aanwezigheid van aarding. Indien niet anders vermeld, zijn geen afwijkingen geconstateerd. Aardingsweerstand is niet gemeten. - In de woning is/zijn rookmelders aanwezig. Het is niet gecontroleerd of de rookmelder(s) correct zijn geplaatst en/of correct functioneren. - Een hoofdschakelaar welke verplicht is bij 6 groepen of meer, is aanwezig. <p>Keuringsresultaten:</p> <ul style="list-style-type: none"> # Verouderd schakelmateriaal. # Lichte beschadigingen aangetroffen aan het schakelmateriaal. # Schakelmateriaal woonkamer beschadig. Vervangen. # ? Onvoldoende aardlekschakelaars aanwezig. Info erkend installateur met betrekking tot bijplaatsen aardlekschakelaar(s)(1 aardlekschakelaar per 4 groepen). 	<p>300,00</p>

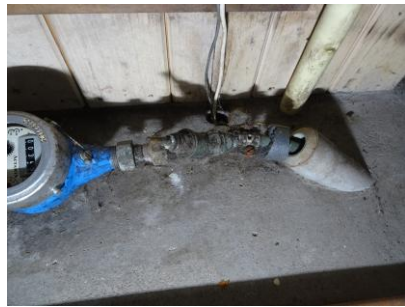
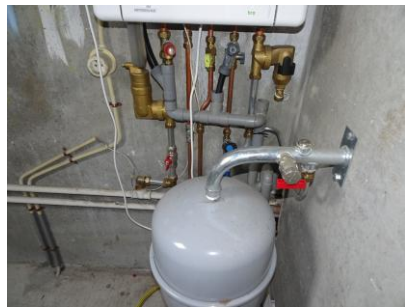
3.2 Water en gasleidingen

Water en gasleiding: De bouwtechnische keuring is geen veiligheidsonderzoek/keuring betreffende NEN 1078 / GAVO. NEN 1006 /AVWI. Bij de inspectie worden alleen voor zover mogelijk zichtbare leidingen beoordeeld. Meterstanden worden opgenomen om te controleren of er een extreem verbruik is wat mogelijk veroorzaakt kan zijn door een eventuele lekkage. De opgenomen meterstanden zijn niet maatgevend voor het gemiddelde jaarlijkse energieverbruik. Later aangebrachte verduurzamingsmaatregelen hebben daar invloed op.

- # De riolering in de kruipruimte is onvoldoende gebeugeld waardoor de riolering kan gaan doorhangen. Verbeteren, kosten niet begroot.

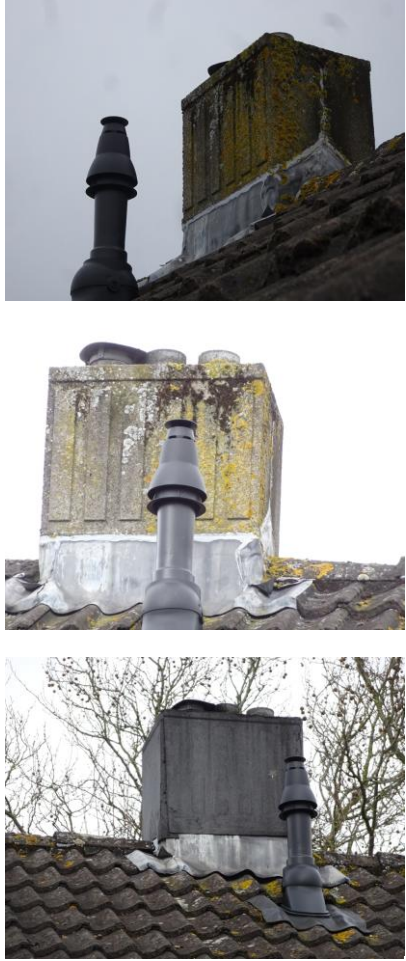
BOUWDEEL EXTERIEUR	W	OMSCHRIJVING	D.K.	O.T
<p>3.4 Schoorstenen, doorvoeren en ventilatiekanalen In- en exterieur, inclusief aansluitingen met overige bouwdelen.</p>

<p>*6</p>	<p>Inspectiewijze Geïnspecteerd wordt vanaf woonlaagniveau (maaiveld) of overige aangrenzende bouwdelen/ladder. Indien dit niet mogelijk is zullen (vanaf posities in de nabijheid van het bouwdeel zoals dakramen(en), dakkapellen, ladder) digitale foto's worden genomen. De bouwtechnische keuring is géén veiligheidsonderzoek. Kanalen worden/kunnen niet inwendig worden geïnspecteerd of worden gecontroleerd op verstoppingen, voldoende trek. Arbo maatregelen in relatie tot werkzaamheden aan de schoorstenen werken kosten verhogend.</p> <p>Dakdoorvoer van : cv-ketel Prefab schoorsteen van : ventilatie.</p> <ul style="list-style-type: none"> - Afvoeren komen deels samen in de prefab verzameldoorvoer. - Kanalen zijn inwendig niet te controleren. Voor hergebruik adviseren we altijd om de kanalen te laten controleren. - De linker prefab schoorsteen is ingepakt met bitumen. <p>Keuringsresultaten:</p> <ul style="list-style-type: none"> # Mosaangroei schoorsteen. Verwijderen en tevens controle voegwerk. # De rechter schoorsteen is middels kitwerk op het loodaansluitingen hersteld. Kitwerk geeft op termijn onderhoud.

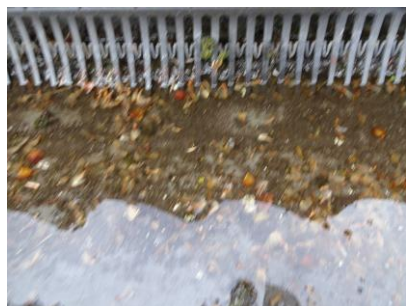
3.7 Goten

Goten en bevestiging worden indien mogelijk (bereikbaarheid) geïnspecteerd op de staat van onderhoud (leeftijd, lekkages, bevuilding) en aansluitingen met overige bouwdelen. Kil- en verholen gootjes zijn slechts zeer beperkt te inspecteren.

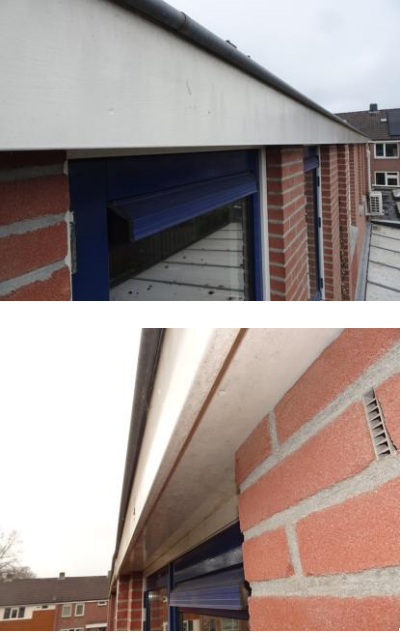
<p>3.9 Gootomtimmeringen Inclusief gootbodem, overstekken en aansluitingen.</p>

<p>*7</p>	<p>Inspectiewijze Geïnspecteerd wordt vanaf ladderniveau, indien bereikbaar, op bevestiging, aantastingen door lekkages, afschot en schilderwerk.</p> <p>Specificatie : de gootomtimmering bestaat uit plaatmateriaal.</p> <ul style="list-style-type: none"> - De goten zijn zowel aan de onder als de voorzijde bekleed. - Verborgene aantastingen kunnen zich openbaren bij schilderwerkzaamheden in verband met krabben en schuren. 		
<p>4.0 Gevelbekleding</p>	<p>n.v.t.</p>			
<p>4.1 Dakoverstekken - boeiboorden</p>	<p>n.v.t.</p>

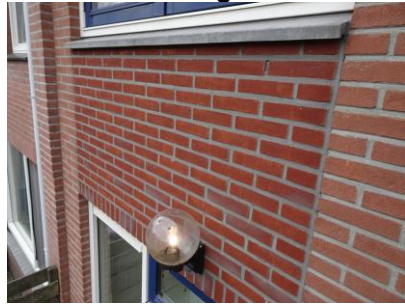
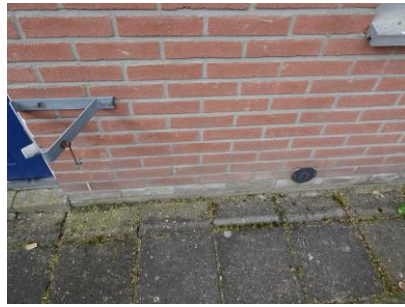
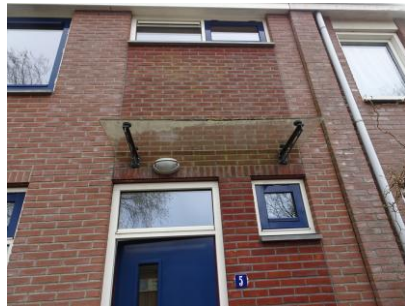
4.2 Gevels - voegwerk

Buitengevels worden geïnspecteerd op opbouw, gevelkwaliteit, voegwerk, stabiliteit, scheurvormingen/verzakkingen, negatieve vochtinvloeden en overige aansluitingen met bouwdelen. Eventuele isolaties kunnen niet worden beoordeeld.

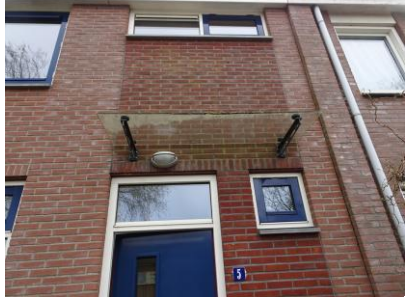
<p>*6</p>	<p>Inspectiewijze Een te inspecteren luifel of carport is een bouwwerk wat vast zit aan de woning. Dit bouwdeel is alleen extern beoordeeld.</p> <p>Specificatie : luifelconstructie.</p> <ul style="list-style-type: none"> - De luifel is uitgevoerd in glas. <p>Keuringsresultaten:</p> <ul style="list-style-type: none"> # Luifel is verontreinigd. Regulier onderhoud uitvoeren.

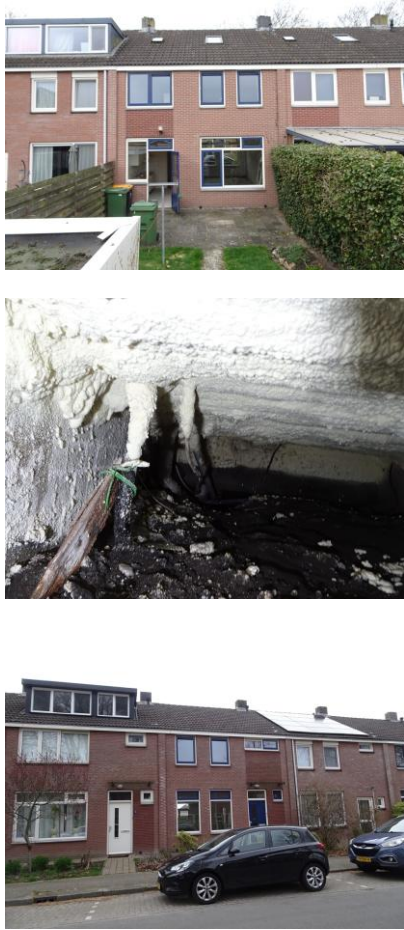
<p>4.9 Fundering - stabiliteit</p>

<p>N(7)</p>	<p>Inspectiewijze <i>Geïnspecteerd wordt voor zover zichtbaar op scheurvormingen, verzakkingen en stabiliteit in relatie tot opgaande muurwerken. Aan de hand van eventuele scheurvorming en verzakkingenpatronen is redelijkerwijs vast te stellen of de fundering al dan niet stabiel is.</i></p> <ul style="list-style-type: none"> - De fundatiesoort is visueel niet vast te stellen. - Er zijn visueel geen indicaties waargenomen die er toe leiden dat aan de stabiliteit van de fundering(en) in huidige gebruik getwijfeld dient te worden. <p>Keuringsresultaten:</p> <p># Door de droogte van de laatste jaren, daalt het grondwaterpeil waardoor inklinking van de bodem kan ontstaan. Bij een bouwtechnische keuring is niet te constateren of bodemdaling/inklinking voor gekeurd object van toepassing is en kan hierover ook geen oordeel worden gegeven.</p>
