Rapportage

**KWAAITAAL VLOERELEMENTEN**

Korenbloem 27 te Culemborg

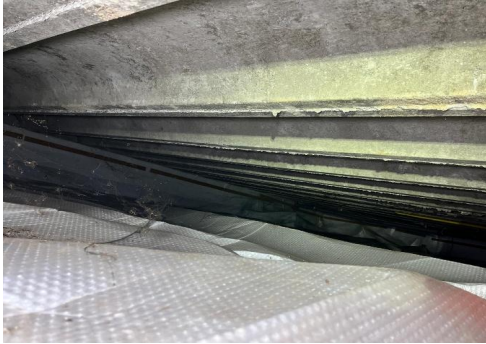
Compartiment A is redelijk bereikbaar middels een luik. De overspanning van de 16 vloerelementen in dit compartiment bedraagt circa 5,8 meter. Hier zijn bij 10 vloerelementen (63%) geen zichtbare schadekenmerken aanwezig. De overige 6 elementen vertonen in meer of mindere mate schade.

Foto 1. Overzicht kruipruimte

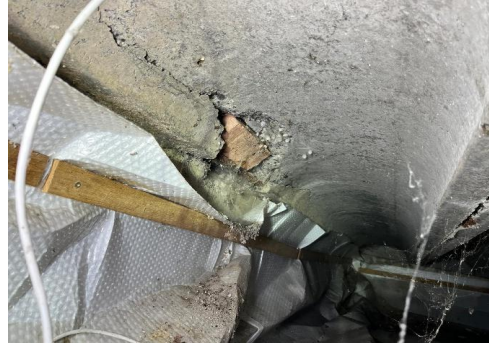
Foto 2. Scheurvorming

Een deel van de geïnspecteerde vloerelementen (38%) vertoont schade. De waargenomen schade vertoont over het algemeen tekenen van door *chloride geïnitieerde wapeningscorrosie* (dat wil zeggen schade veroorzaakt door in het beton aanwezige chloride-ionen die leiden tot het corroderen van de staalwapening in het beton). Mogelijk heeft ook carbonatatie, waardoor de alkaliteit van het poriewater in het beton afneemt en voorheen chemisch aan het cementsteen gebonden chloride vrijkomt, meegespeeld bij de ontwikkeling van de schade in sommige vloerelementen<sup>2</sup>. Tevens speelt in deze woning de (lokaal) waargenomen matige betonkwaliteit en de geringe dikte van de betondekking op de staalwapening (gecodeerd met 'BDG') een rol in de schadeontwikkeling.

- C.** Het plaatselijk repareren van de (licht tot matig) beschadigde vloerelementen en eventuele elementen met een belemmering voor het plaatsen van een ondersteuningsconstructie of -profiel (zodanig met bijleggen van extra wapeningsstaal), en het vervolgens aanbrengen van een galvanisch kathodisch beschermingssysteem op deze elementen. Hierdoor wordt de corrosie gestopt en behoudt de vloer haar constructieve en functionele eigenschappen.  
In deze woning bedraagt dit aantal vloerelementen<sup>3</sup>: *2 stuks*.

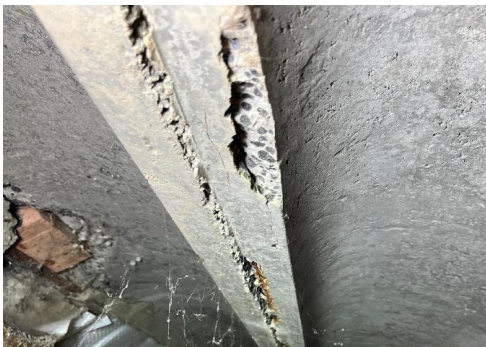
Foto 3. Afgedrukt beton

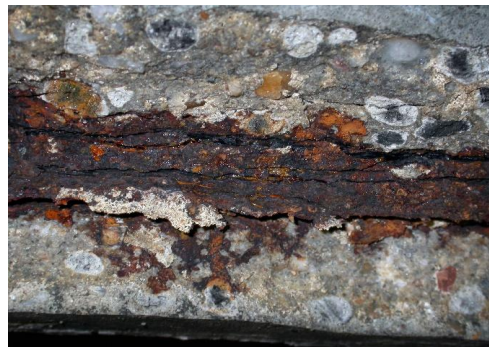
De totale lengte van de betonschade ter plaatse van de ribben van de vloerelementen in dit compartiment bedraagt circa 4 m<sup>1</sup>, derhalve circa 2% van de totale riblengte. De schade kan worden geclassificeerd als 'lichte' of beginnende schade.

Foto 4. Wapeningscorrosie

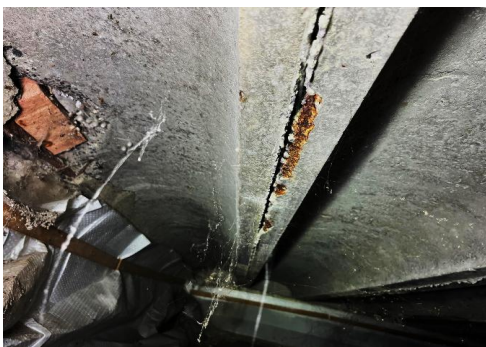
Foto 5. Schade door geringe dekking

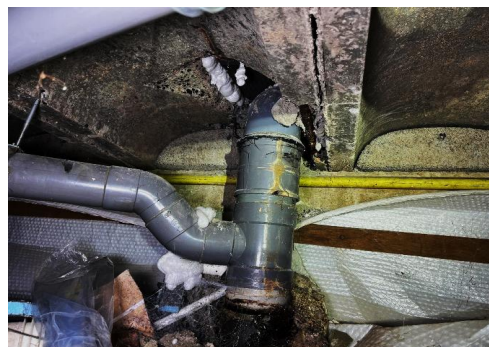
Foto 6. Mechanische schade

Het aantal vloerelementen waarbij uitsluitend sprake is van schade die is veroorzaakt tijdens de fabricage van de elementen of gedurende de bouw en het gebruik van de woning, de zogenaamde mechanische schade, bedraagt in deze woning tot slot: 4.

- B.** Het handmatig repareren van de vloerelementen met uitsluitend schade ontstaan door mechanische oorzaken, waarbij deze vervolgens gemonitord dienen te worden gedurende de referentieperiode.  
In deze woning bedraagt dit aantal vloerelementen: *4 stuks*.
