Oosterwolde

Houtwal 21, 8431 EX

Rapport bouwtechnischekeuring

ADRES OBJECT: HOUTWAL 21, OOSTERWOLDE
BOUWJAAR: 1978 (VOLGENS BAG-VIEUWER, VOLGENS EIGENAAR IS HET
PAND OUDER)
DATUM: 23-03-2026
RAPPORTNUMMER: 20260323

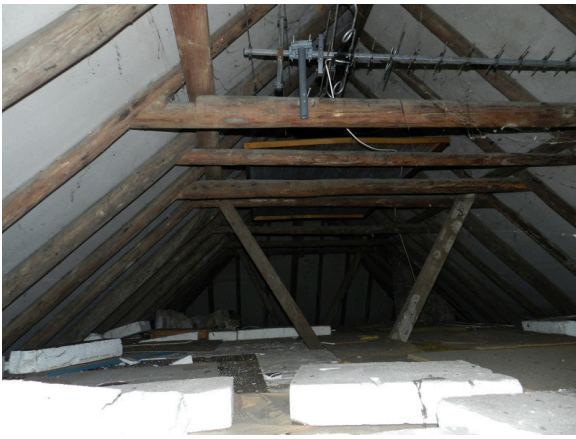
foto 1

- Dakbeschot is voorzien van asbestverdachte materialen. Keuring door een specialistisch bedrijf noodzakelijk. De maatregel is afhankelijk van het onderzoek. In een laboratorium kan met 100% zekerheid worden vastgesteld of een materiaal asbest bevat. Mogelijk is het toegestaan dit in eigen beheer te verwijderen. Informeer hiervoor bij de gemeente. (foto 1, 6 en 7)

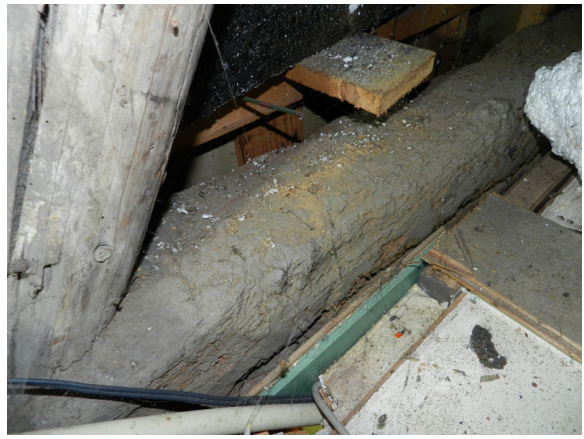
foto 2

- Kapconstructie, houtwormaantasting (foto 2, 4 en 5) in de woning zijn sporen van houtworm/ insecten aangetroffen. Er is een verhoogd risico dat ook andere houten delen zijn aangetast. Het is van belang dat de hele woning op houtworm/ insecten wordt onderzocht. Zwamaantasting of houtboorders kunnen grote schade aanrichten aan houten delen van een woning. Keuring door een specialistisch bedrijf noodzakelijk. De maatregel is afhankelijk van het onderzoek.

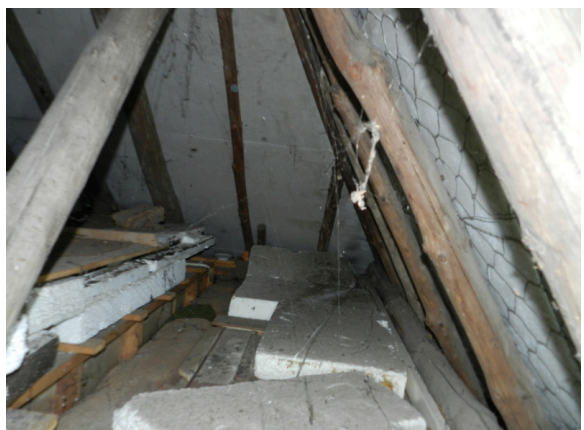
foto 8

- Vloerconstructie, vloer is voorzien van losliggende isolatiematerialen, houtwormaantasting, maatregelen zie bovenzijde (foto 8)

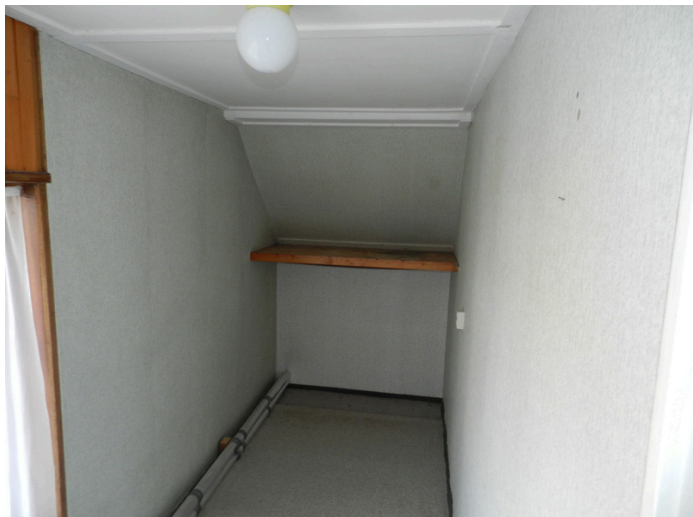
foto 9

- plafond, voorzien van zachtboard, wij adviseren het materiaal te vervangen door een brandveiliger materiaal zoals gips- of stucplaat. De maatregel is ter verbetering van de veiligheid (foto 9)
- dragende wanden status 3,
- lichte scheidingswanden status 3, lichte scheurvorming (foto 10) lichte scheidingswanden uitgevoerd in houtskelet.
- buitenkozijnen status 4, uitgevoerd in hout, hoge vochtigheid en zwamaantasting, betreft kozijn zijgevel dakkapel (foto 11, 12, 13 en 14) klemmende ramen (foto 15)
- enkele beglazing, status 3,
- Dakbeschot is voorzien van asbestverdachte materialen (foto 16) zie ook opmerkingen zolderverdieping
- binnenkozijnen, uitgevoerd in hout en stompe deuren (status 2)

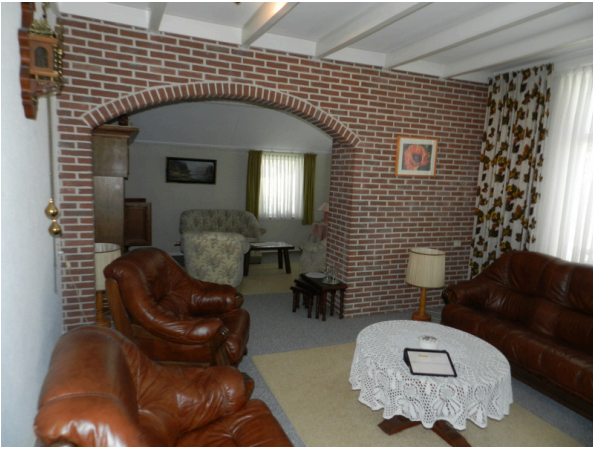
foto 17

- plafond, voorzien van zachtboard (hal, woonkamer, slaapkamer achterzijde) en kunststof schroten (hal en keuken) wij adviseren het materiaal te vervangen door een brandveiliger materiaal zoals gips- of stucplaat. De maatregel is ter verbetering van de veiligheid (foto 17, 18, 19 en 20)

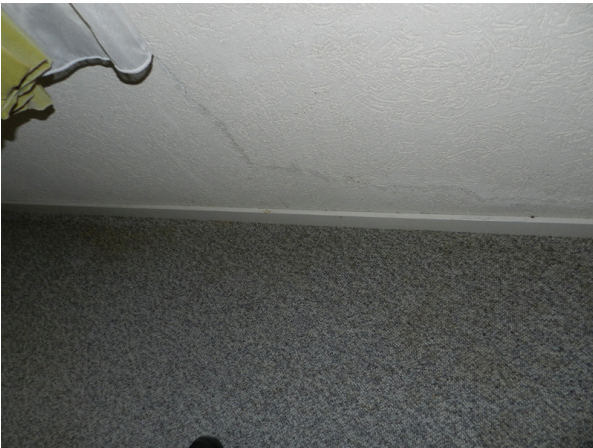
foto 21

- dragende wanden status 3, diverse scheurvorming (foto 21)
- (lichte) scheidingswanden status 3, diverse scheurvorming (foto 22, 23 en 24)
- buitenkozijnen status 2

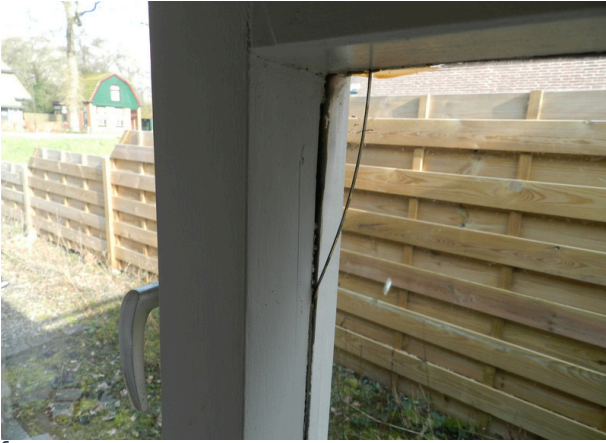
foto 25

- enkele beglazing, status 3, glasbreuk zijgevel (foto 25)
- binnenkozijnen, uitgevoerd in hout en stompe deuren (status 2)
- keuken gedateerd/ functioneel, de apparatuur is niet op werking getest (foto 26)

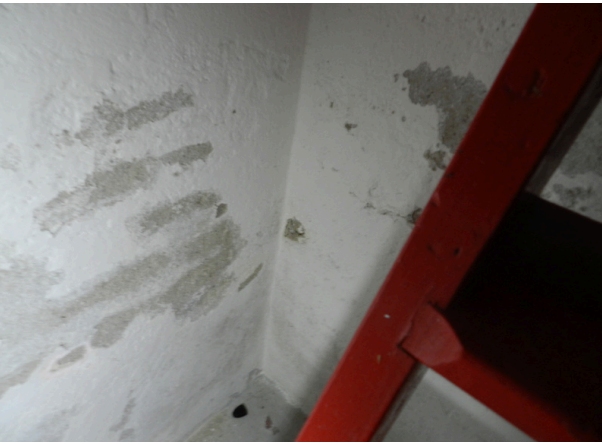
foto 27

- kelder, status 3, stuckwerk verzand, lichte scheurvorming in de cementdekvloer, kelder tijdens de opname droog (foto 27 en 28)
- toilet, functioneel, status 2 (foto 29)

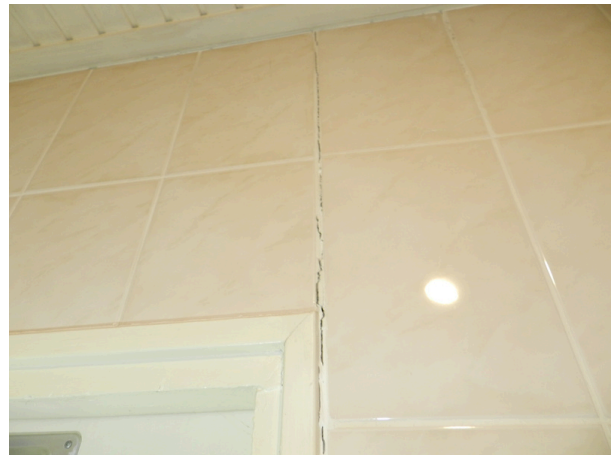
foto 30

- badkamer 1, functioneel, status 2, scheurvorming tussen twee rijen tegels, voeg verwijderen en afkitten (foto 30 en 31)
- doucheruimte, functioneel, status 2 (foto 32)

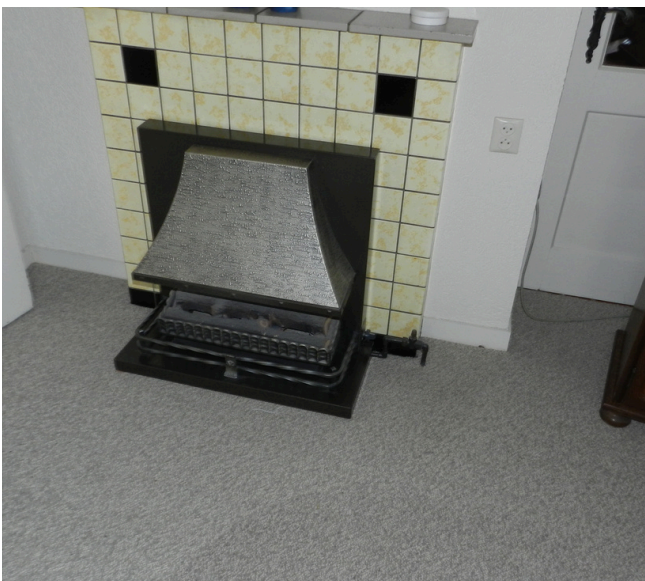
foto 37

- Faber kompakt CV moederhaard, bouwjaar onbekend
- gaskachel in de voorkamer/ woonkamer. Onderhoudsstickers ontbreken. Door een gecertificeerd bedrijf onderhoud laten plegen.

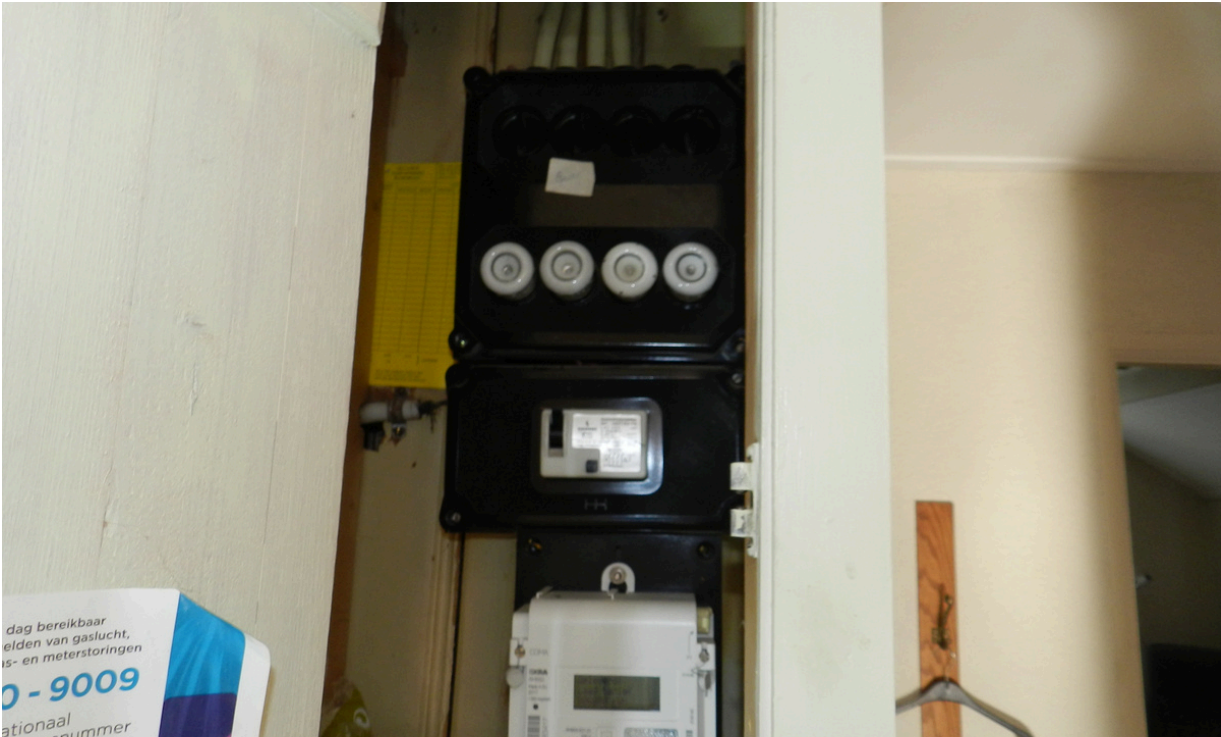
foto 38

groepenkast: 4 groepen voorzien van smeltzekering.

De groepenkaart ontbreekt, de gehele installatie door een installateur laten controleren.

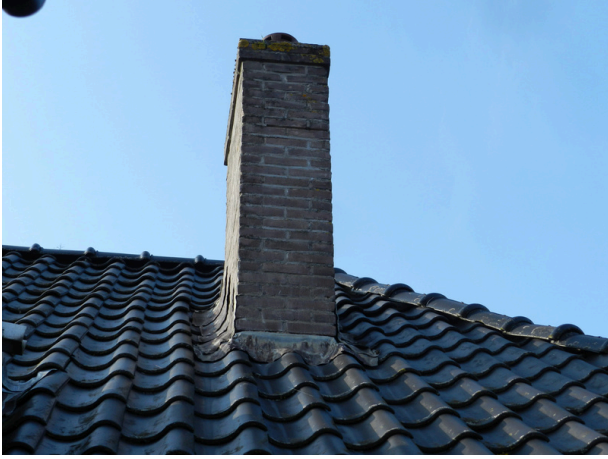
foto 42

- schoorsteen, status 3, ontdoen van mosvorming en hydrofiberen (foto 42)
- dakpannen, keramische dakpannen, status 3 (foto 43 en 44)
- goten, zinkwerk status 3, (foto 45 en 46) gootaansluiting en loodaansluiting ter plaatse van dakkapel verbeteren (foto 47) goten reinigen (foto 48 en 49)
- metselwerk, gevel is voorzien op diverse plaatsen van scheurvorming, scheurvorming herstellen doormiddel van het Total Wall concept (foto 50, 51, 52 en 53)
- buitenkozijnen status 3 (verdieping) status 2 (begane grond)
- buitenschilderwerk kozijnen status 3 (foto 54 t/m 59) kozijnen reinigen, plaatselijk houtrotherstel en schilderen
- buitenschilderwerk algemeen status 3 (foto 54)
- hwa (hemelwaterafvoer) status 2
- fundering, visueel geen indicatie op gebreken waargenomen.
- houten garage/ bering status 2
