# BOUWTECHNISCH RAPPORT

| Adres | Van Twickelolaan 108 |
| Postcode en plaats | 7742 WR Coevorden |
| Datum Keuring | Donderdag 28 mei 2026 |

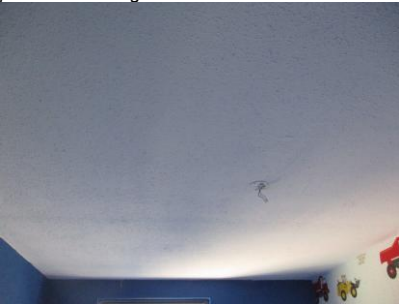
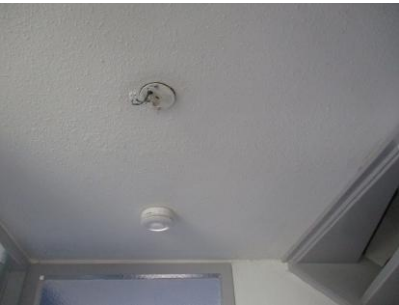
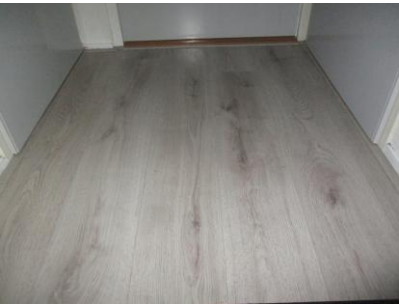
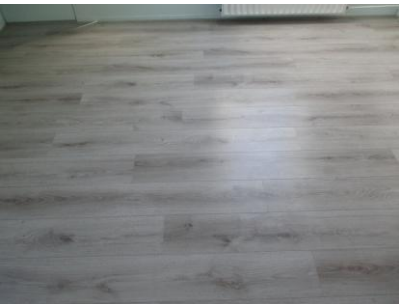
| BOUWDEEL INTERIEUR | W | OMSCHRIJVING | D.K. | O.T |
|---|---|---|---|---|
| <p><b>1.1 Zoldervloer</b><br/>Inclusief cementdekvloeren, vloer- en plafondafwerkingen.</p> | *7 | <p><b>Inspectiewijze</b><br/>Vloeren worden zoveel mogelijk geïnspecteerd op stabiliteit, scheefloop en constructiviteit. Afwerkingen kunnen de inspectie belemmeren. Indien op de vloer een tegelwerk of plavuizenvloer afwerking aanwezig, wordt deze geïnspecteerd op hechting en breuk. Onder kleden en aanwezig meubilair of apparaten is niet gecontroleerd op aanwezigheid en deugdelijkheid van deze vloerafwerking. Losse vloerafwerkingen worden niet beoordeeld. De onderzijde (plafondzijde) wordt visueel beoordeeld op bevestiging, strakheid en in het oog springende gebreken.</p> <p><b>Specificatie :</b> de constructieve opbouw is uitgevoerd in beton.</p> <ul style="list-style-type: none"> <li>- De onderzijde van de vloerconstructie is voorzien van een spuit- en/of sauswerk afwerking.</li> <li>- Voor zover visueel en niet-destructief te beoordelen, maakt de vloer een voldoende stabiele indruk.</li> </ul> | | |

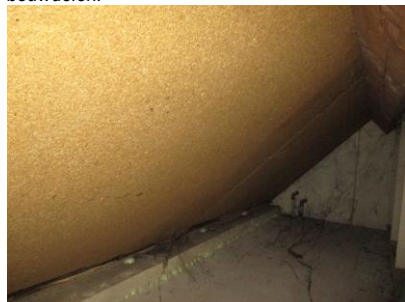
## 1.2 Dakbeschot

Het dakbeschot wordt geïnspecteerd voor zover deze zichtbaar is, op constructieve samenhang, isolatie en eventuele aantasting/lekkages. Het dakbeschot is slechts deels en zeer plaatselijk geïnspecteerd. Het is onmogelijk om het hele dakvlak te inspecteren door dakpannen te verwijderen. De inspectie is gebaseerd op een visuele inspectie.

- # Verspreid oude droge lekkagesporen aanwezig. Digitale vochtmeting geeft geen actieve vochtbelasting weer bij opnamedatum.

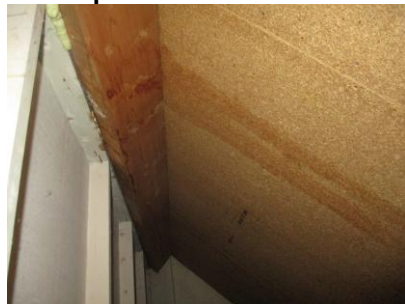
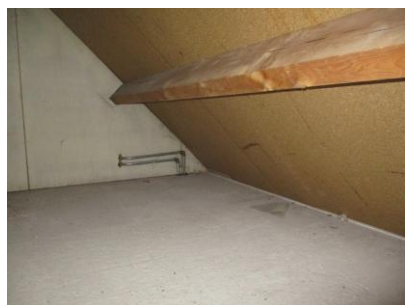
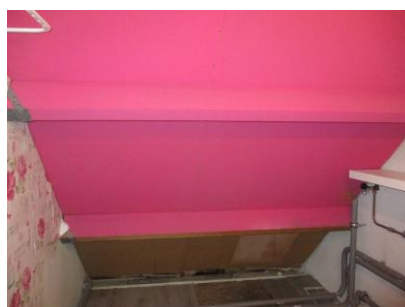
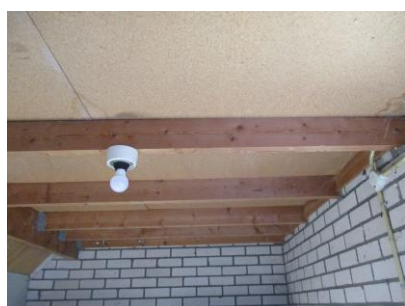
### 1.3 Kapconstructie

- # Verspreid oude droge lekkagesporen aanwezig. Digitale vochtmeting op moment van de opname geeft geen actieve vochtbelasting weer.

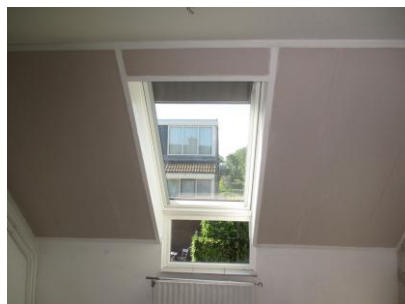
## 1.5 Dakra(a)m(en)

Dakramen worden voor zover mogelijk beoordeeld op aansluitingen in het dakvlak, functioneren van beglazing, sluitingen en eventuele lekkages.

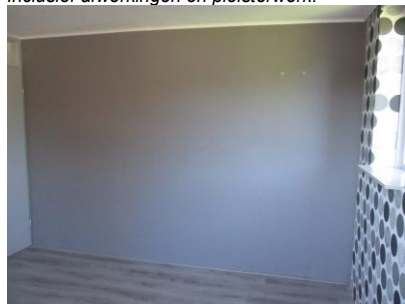
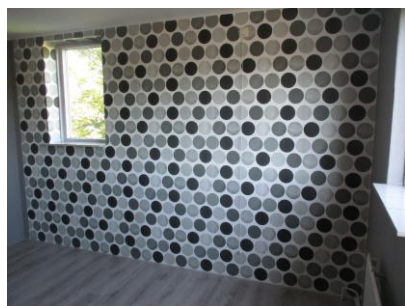
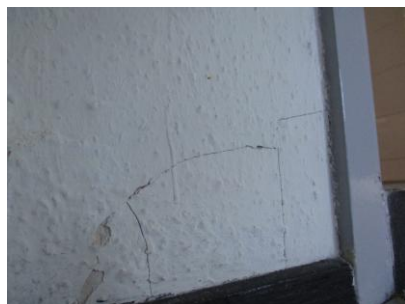
## 1.8 Binnenwanden

Dragende wanden, worden beoordeeld op scheurvorming en doorslaand of optrekkend vocht. Indien nodig worden meetproeven gedaan met een digitale vochtmeter. De pleisterlaag wordt steekproefsgewijs kloppend gecontroleerd op hechting.

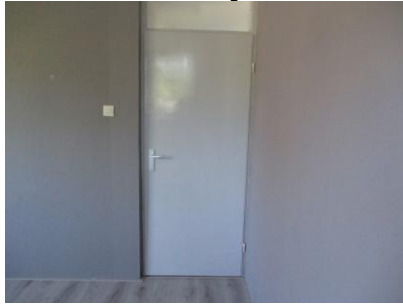
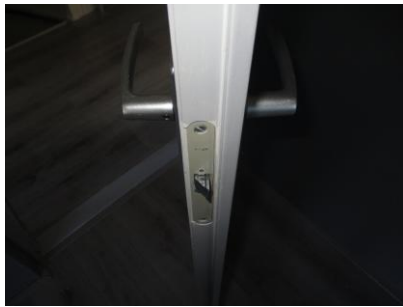
## 1.9 Binnenkozijnen

Geïnspecteerd wordt op beschadigingen, scheluwheid deuren, scheefstand kozijnen en functioneren van hang- en sluitwerk. Het hang- en sluitwerk, openen en sluiten van de binnendeuren en binnenkozijnen is steekproefsgewijs op gebreken gecontroleerd.

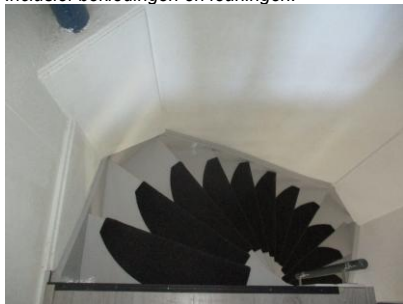
## 2.0 Trappen

- Bekleding op treden en trapbomen aanwezig (verdiepingstrap).
- De traptreden zijn van halve maantjes bekleding voorzien (zoldertrap).

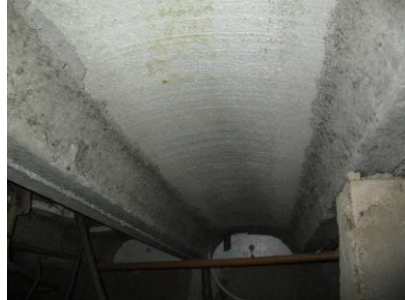
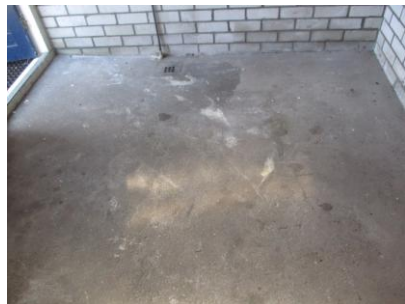
## 2.4 Begane grond vloer

- # Het is niet vast te stellen of de Kwaaitaal verdachte begane grondvloer inderdaad van het merk Kwaaitaal is. Bij inspectie vanuit het kruipluik zijn geen zichtbare betonschade's aangetroffen. Het klimaat in de kruipruimte is voldoende te noemen en geeft op dit moment geen aanleiding om nader specialistisch onderzoek aan te bevelen. Let wel dat bij toename van de luchtvochtigheid betonschade's kunnen optreden.

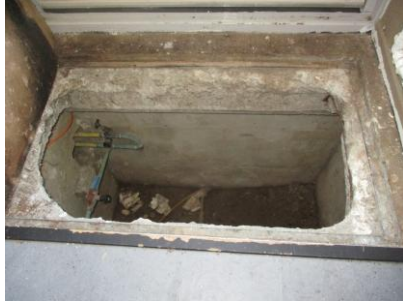
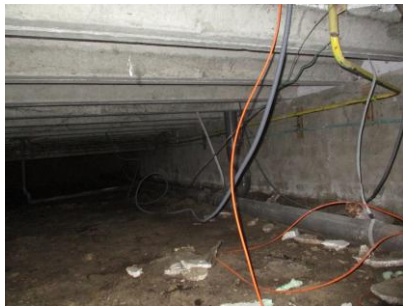
## 2.5 Kruipruimte

- # Het klimaat in de kruipruimte is aardvochtig. Dit kan te maken hebben met mindere ventilatie en kou-/warmteverschillen.
- # De inspectie is uitsluitend uitgevoerd ter plaatse van het kruipluik en niet in de kruipruimte zelf, conform de geldende ARBO-richtlijnen (keurder alleen in de woning). Als gevolg van deze inspectiebeperking konden onderdelen zoals de volledige onderzijde van de begane grond vloer, leidingen, ventilatievoorzieningen en overige bouwdelen niet of niet in voldoende mate worden beoordeeld. Derhalve kan geen volledig oordeel over de kruipruimte worden gegeven. Indien u zekerheid wenst over de niet-geïnspecteerde onderdelen, wordt geadviseerd alsnog een vervolgininspectie te laten uitvoeren. De kosten voor eventuele maatregelen zijn niet begroot.

Onder veel begane grond vloeren is een kruipruimte aanwezig, die dient om de vloer te vrijwaren van optrekkend vocht en voldoende te ventileren aan de onderzijde. Zodoende kan schimmel en rotting worden tegengegaan. Zorg dat de ventilatie van de kruipruimte altijd voldoende en open blijft. Dit essentieel voor het behoud van de vloer (voorkoming van zwamvorming en rotting); in elk geval zal dit positief effect hebben op de vochtbalans in de woning. Water / vocht in de kruipruimte is ongewenst, doch niet altijd te vermijden. Het aanleggen van een drainage kan in sommige gevallen uitkomst bieden. Indien er (regelmatig of permanent) water in staat, dient men (met name stalen leidingen van gas en cv) regelmatig te controleren in verband met gevaar op roestvorming. Zorg er voor dat kruipruimtes altijd bereikbaar zijn / blijven.

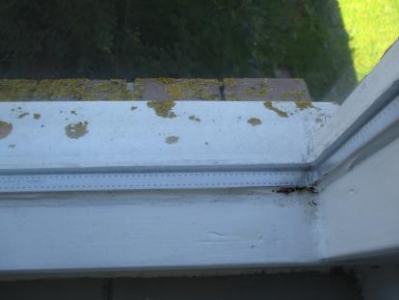
| BOUWDEEL BINNENKLIMAAT | OMSCHRIJVING | D.K. | O.T |
|---|---|---|---|
| <b>2.7 Isolatie</b> | <p><b>Inspectiewijze</b><br/>Tijdens de keuring worden geen metingen/onderzoeken betreffende energetische waarden van de woning verricht. Van eventueel zichtbaar geïsoleerde onderdelen wordt melding gemaakt, echter niet gewaardeerd. Dit is echter slechts een grove samenvatting en geeft geen inzicht in energiebesparingen.</p> <p><b>Specificatie</b> : dakisolatie (conform bouwjaar) - gedeeltelijk dubbel glas - begane grond vloer isolatie (conform bouwjaar).</p> <p><b>Woningverduurzaming, leningen en subsidies</b><br/>Voor particuliere woningeigenaren zijn er volop mogelijkheden om hun woning energiezuinig en comfortabeler te maken. Heeft u al gedacht aan isolatie, zonnepanelen, zonnecollectoren, een nieuwe HR ketel of wellicht een warmtepomp al dan niet hybride. Het slim omgaan met energie en het zelf opwekken van warmwater en elektriciteit kunnen uw maandlasten fors verlagen en vaak zijn er interessante leningen en subsidies mogelijk. Bent u geïnteresseerd in de subsidiemogelijkheden en/of een energiebespaarlening, kijk dan op <a href="http://www.energiesubsidiewijzer.nl">www.energiesubsidiewijzer.nl</a>. Wilt u een persoonlijk advies voor isolatie, verwarmingsmogelijkheden en elektrische besparingen, kijk dan op <a href="http://www.woningschouw.nl">www.woningschouw.nl</a>.</p> <p><b>Energielabel</b> : Bij verkoop of verhuur van een woning is het verplicht dat de verkoper of verhuurder een definitief (geregistreerd) energielabel overhandigd. Op de website <a href="http://www.ep-online.nl">www.ep-online.nl</a> kunt u opzoeken of er voor deze woning een geregistreerd energielabel aanwezig is.</p> <p><b>Verduurzamen</b> : Als u wilt verduurzamen, biedt WoningSchouw diverse diensten aan op het gebied van verduurzaming van uw woning of bedrijfspand. Voor meer informatie hierover verwijzen wij u naar onze website: <a href="http://www.woningschouw.nl">www.woningschouw.nl</a>.</p> | | |

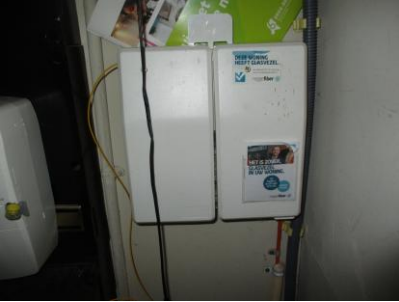
| BOUWDEEL BINNENKLIMAAT | OMSCHRIJVING | D.K. | O.T |
|---|---|---|---|
| <b>2.8 Internetaansluiting(en)</b> | <p><b>Inspectiewijze</b><br/>Geïnspecteerd wordt of er in de woning (meestal meterkast) een internet aansluiting aanwezig is. Er wordt niet beoordeeld of deze werkt, voldoende snelheid en/of bereik heeft met betrekking tot wifi verbindingen. De (indien) aanwezige aansluiting(en) kunnen/worden niet met een waarderingcijfer gewaardeerd.</p> <ul style="list-style-type: none"> <li>- Voor zover zichtbaar is er een aansluiting voor internet middels glasvezel aanwezig. De aansluiting is niet getest.</li> </ul> | | |

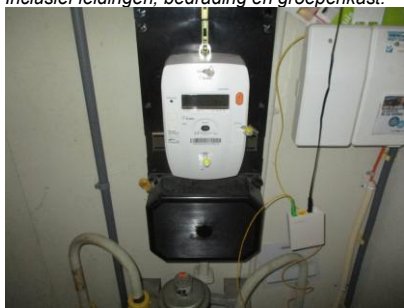
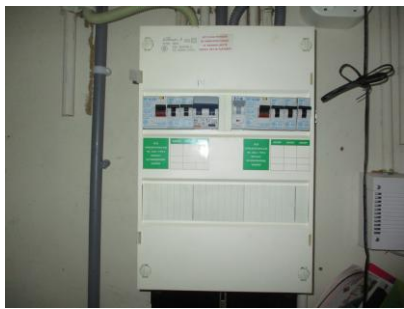
| BOUWDEEL INSTALLATIES | W | OMSCHRIJVING | D.K. | O.T |
|---|---|---|---|---|
| <b>3.0 Elektra</b><br><i>Inclusief leidingen, bedrading en groepenkast.</i> | *6 | <p><b>Inspectiewijze</b><br/> De bouwtechnische keuring is géén veiligheidsonderzoek conform NEN 1010, NTA A8025 en/of bouwbesluit. De inspectie beperkt zich tot een visuele beoordeling en registratie van de aanwezige installatie er worden geen metingen gedaan dan wel groepen kasten geopend. De werking van de installatie(s) zoals airco's, pv panelen, elektrische vloerverwarmingen, alarminstallaties worden niet op juiste werking en volgens de geldende voorschriften beoordeeld. Voor de juiste veiligheid en werking van de installatie conform de geldende voorschriften verwijzen wij u naar een installateur.</p> <ul style="list-style-type: none"> <li>- In de elektrische installatie zijn voldoende groepen aanwezig. Het aantal groepen meer dan vier is altijd afhankelijk van eigen behoefte en apparatuur.</li> <li>- De verzegeling van de nutskast(en) is aanwezig.</li> <li>- Aarding is voor zover waarneembaar aanwezig. Steekproefsgewijs zijn met de aardingstester enkele randaaarde stopcontacten getest op de aanwezigheid van aarding. Indien niet anders vermeld, zijn geen afwijkingen geconstateerd. Aardingsweerstand is niet gemeten.</li> <li>- Pv panelen (zonnepanelen) zijn aanwezig. Panelen zijn niet doorgemeten, omvormers zijn niet getest. Voor de juiste opbrengst, kwaliteit en levensduur verwijzen we u naar een specialist. Zie tevens toelichting.</li> <li>- In de woning is/zijn rookmelders aanwezig. Het is niet gecontroleerd of de rookmelder(s) correct zijn geplaatst en/of correct functioneren.</li> <li>- Aardlekschakelaar(s) zijn in de installatie aanwezig.</li> <li>- Per 4 groepen is er een aardlekschakelaar aanwezig.</li> </ul> <p><b><u>Keuringsresultaten:</u></b></p> <p># Verricht zelfwerk aan de elektrische installatie.</p> <p># ! Een hoofdschakelaar is verplicht bij nieuwe of aangepaste elektrische installaties. In bestaande, ongewijzigde installaties kan deze ontbreken, maar bij uitbreiding of wijziging dient alsnog een hoofdschakelaar te worden aangebracht.</p> <p># Er zijn meer uitgaande leidingen aanwezig dan er groepen zijn. De kans bestaat dat in de meterkast meer secties op een enkele groep zijn aangesloten.</p> <p># ? Nader specialistisch onderzoek naar bovengenoemde punten of een onderdeel daarvan wordt aanbevolen. Een installateur kan in relatie tot de huidige normen de installatie onderzoeken en indien nodig aanpassen/verbeteren.</p> <p><b><u>Algemene toelichting:</u></b><br/> PV cellen hebben door het fotovoltaïsche principe het vermogen om uit (zon)licht elektriciteit te genereren. Hoe hoog de elektriciteitsproductie per vierkante meter is, hangt af van het type zonnecel. Belangrijk is dat de bovenzijde schoon en bladvrij wordt gehouden.</p> | | |

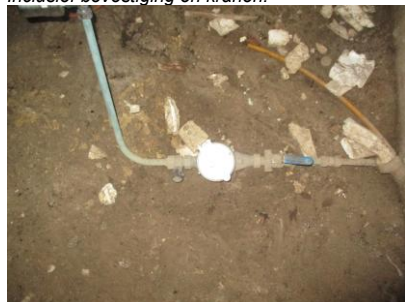
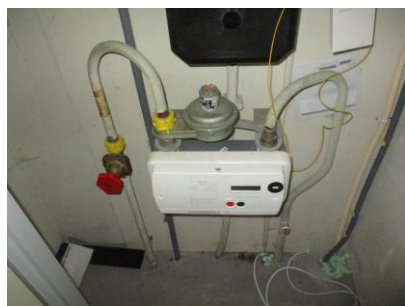
### 3.2 Water en gasleidingen

| Gasleidingen zijn uitgevoerd in: | Koper |

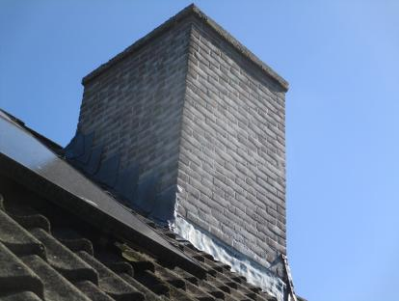
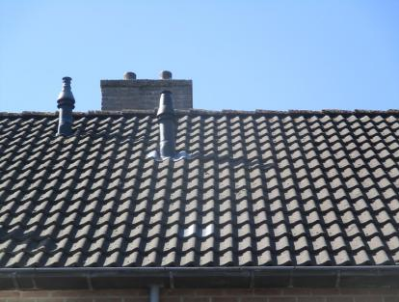
| BOUWDEEL EXTERIEUR | W | OMSCHRIJVING | D.K. | O.T |
|---|---|---|---|---|
| <b>3.4 Schoorstenen, doorvoeren en ventilatiekanalen</b><br><i>In- en exterieur, inclusief aansluitingen met overige bouwdelen.</i> | *7 | <p><b>Inspectiewijze</b><br/> <i>Geïnspecteerd wordt vanaf woonlaagniveau (maaiveld) of overige aangrenzende bouwdelen/ladder. Indien dit niet mogelijk is zullen (vanaf posities in de nabijheid van het bouwdeel zoals dakramen(en), dakkapellen, ladder) digitale foto's worden genomen. De bouwtechnische keuring is géén veiligheidsonderzoek. Kanalen worden/kunnen niet inwendig worden geïnspecteerd of worden gecontroleerd op verstoppingen, voldoende trek. Arbo maatregelen in relatie tot werkzaamheden aan de schoorstenen werken kosten verhogend.</i></p> <p><b>Gemetselde schoorsteen van :</b> stookgelegenheid verblijfsruimte.<br/> <b>Dakdoorvoer van :</b> cv-ketel - ventilatie.</p> <ul style="list-style-type: none"> <li>- De rook- en/of ventilatiekanalen zijn inwendig niet controleerbaar op kwaliteit en vervuilingsgraad. Voor hergebruik wordt geadviseerd deze kanalen door een gespecialiseerd bedrijf te laten controleren.</li> </ul> <p><b><u>Algemene toelichting:</u></b><br/> <i>Rookgasafvoerkanalen dienen om op een veilige wijze rookgassen af te voeren. Hierbij is het van belang dat kanalen niet vervuild zijn en zogenaamd gasdicht zijn. Laat rookgasafvoerkanalen derhalve die u in gebruik neemt, vegen en controleren op gasdichtheid door een deskundig bedrijf. Voor meer informatie: <a href="http://www.aspb.nl">www.aspb.nl</a>.</i></p> | | |

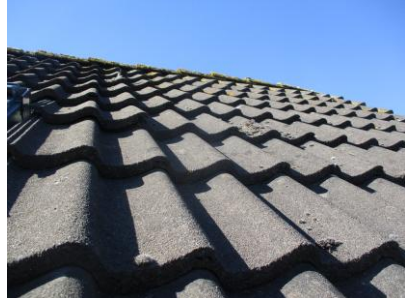
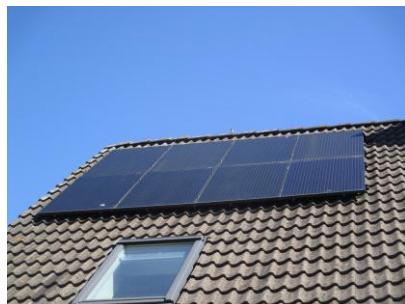
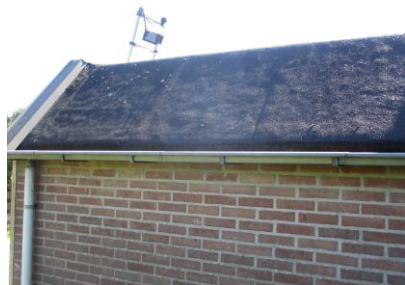
### 3.5 Schuine daken

- # De dakafwerking ter plaatse van en onder de zonnepanelen is niet inspecteerbaar.
- # Op de dakpannen is mos- en/of algengroei waargenomen. Dit duidt op een verhoogde vochtbelasting en kan op termijn de conditie van de dakbedekking nadelig beïnvloeden. Verwijdering wordt aanbevolen, waarbij tevens de staat van de dakpannen dient te worden gecontroleerd en indien nodig hersteld of vervangen.
- # Het oppervlak van de betonpannen is verweerd en ruw, hetgeen duidt op veroudering van de toplaag. De dakbedekking is op dit moment nog functioneel, waarbij rekening dient te worden gehouden met een afnemende resterende levensduur. Het reinigen en aanbrengen van een topcoating zal de levensduur aanzienlijk verlengen. Kosten niet begroot.

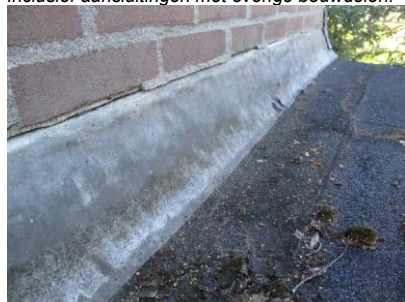
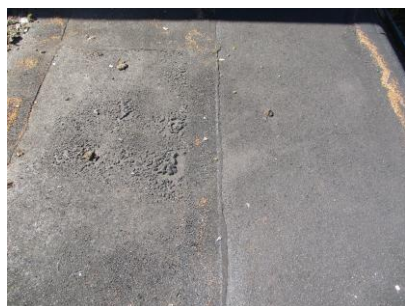
### 3.6 Platte daken

- # De dakbedekking nadert het einde van haar levensduur bereikt. Vervanging op termijn wordt geadviseerd om vervolgschade en/of lekkages te voorkomen. Bij vervanging kan blijken dat het onderliggende dakbeschot schade heeft opgelopen; de kosten hiervan kunnen pas tijdens de werkzaamheden worden vastgesteld.
- # Loodwerk in te lange lengtes verwerkt, ten tijde van de opname voldoende functioneel.

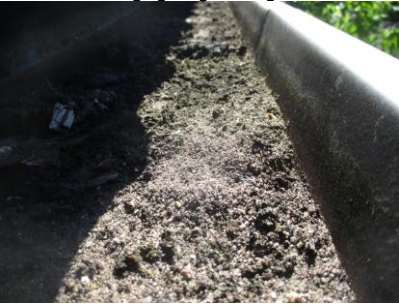
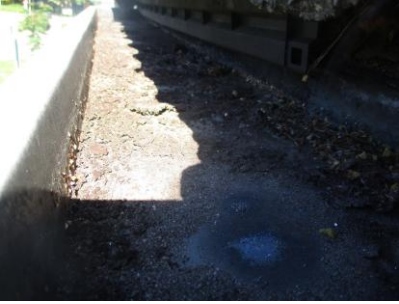
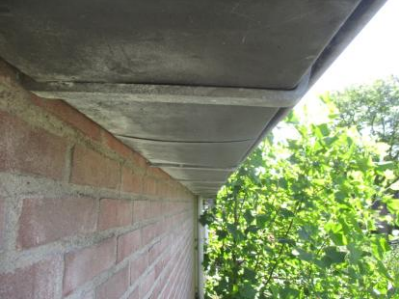
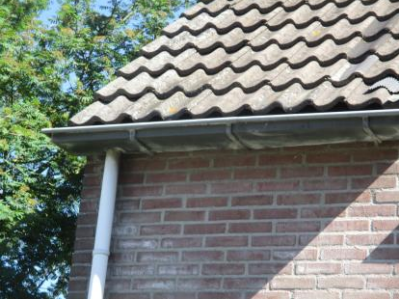
| <p><b>3.7 Goten</b><br/>Inclusief bevestiging en gootbeugels.</p> | <p>*6</p> | <p><b>Inspectiewijze</b><br/>Goten en bevestiging worden indien mogelijk (bereikbaarheid) geïnspecteerd op de staat van onderhoud (leeftijd, lekkages, bevuilding) en aansluitingen met overige bouwdelen. Kil- en verholen gootjes zijn slechts zeer beperkt te inspecteren.</p> <p><b>Specificatie</b> : bakgoten.</p> <ul style="list-style-type: none"> <li>- De goten zijn uitgevoerd in een zinken plaatmateriaal.</li> <li>- De goten zijn in metalen beugels aangebracht.</li> </ul> <p><b>Keuringsresultaten:</b></p> <p># De goten zijn vervuild. Reinigen, regulier terugkerend.</p> <p># De goten naderen gezien de kwaliteit van het zink, het einde van de technische levensduur. Vervanging op termijn wordt geadviseerd.</p> | | <p>1.850,00</p> |

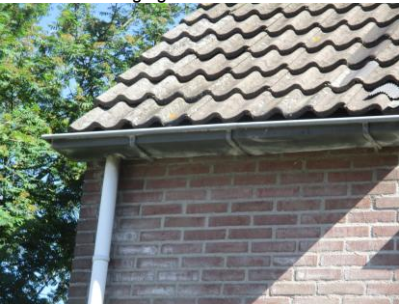
| <p><b>3.8 Hemelwaterafvoeren</b><br/>Inclusief bevestiging.</p> | <p>*7</p> | <p><b>Inspectiewijze</b><br/>Dit bouwdeel wordt geïnspecteerd op bevestigingen, lekkages, verstoppingen en levensduur. Ondergronds zijn de aansluitingen op rioleringen of putten visueel niet inspecteerbaar.</p> <p><b>Specificatie</b> : pvc hemelwaterafvoeren.</p> <ul style="list-style-type: none"> <li>- Gezamenlijk met de burens.</li> </ul> <p><b>Keuringsresultaten:</b></p> <p># De geconstateerde lichte verwerking van de pvc hemelwaterafvoeren door zonlicht en weersinvloeden, is een normaal verouderingsverschijnsel en heeft op dit moment geen directe gevolgen voor de functionaliteit.</p> | | |

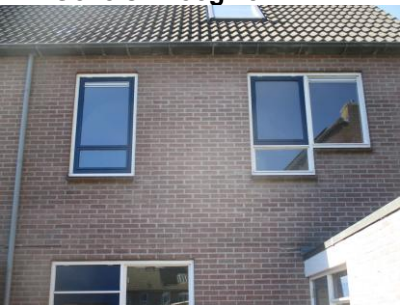
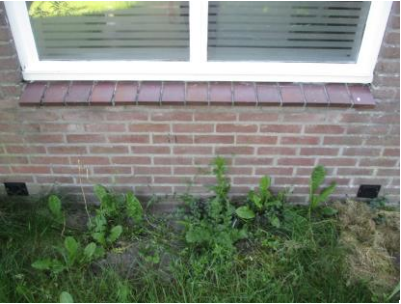
| <p><b>4.2 Gevels - voegwerk</b></p> | <p>*7</p> | <p><b>Inspectiewijze</b><br/>Buitengevels worden geïnspecteerd op opbouw, gevelkwaliteit, voegwerk, stabiliteit, scheurvormingen/verzakkingen, negatieve vochtinvloeden en overige aansluitingen met bouw delen. Eventuele isolaties kunnen niet worden beoordeeld.</p> <p><b>Specificatie gevel</b> : de opbouw van de buitengevels is uitgevoerd in spouw metselwerk.</p> <p><b>Specificatie voegwerk</b> : de buitengevels zijn voorzien van een platvolle voeg.</p> <ul style="list-style-type: none"> <li>- Gelet op het bouwjaar is het aannemelijk dat de buitengevels niet voorzien zijn van een isolatie.</li> </ul> <p><b>Keuringsresultaten:</b></p> <ul style="list-style-type: none"> <li># Spanningsscheuren in buitengevels, deze worden meestal veroorzaakt door thermische lengteveranderingen en hebben niet zozeer een invloed op het constructieve geheel.</li> <li># In het verleden zijn diverse inboetwerkzaamheden uitgevoerd.</li> <li># De gevels zijn verspreid vervuild door weers- en omgevingsinvloeden. Reinigen bij gelegenheid.</li> <li># Het voegwerk van de raamdorpelstenen is verspreid uitgesleten/uitgespoeld. Herstellen.</li> </ul> | <p>350,00</p> | |

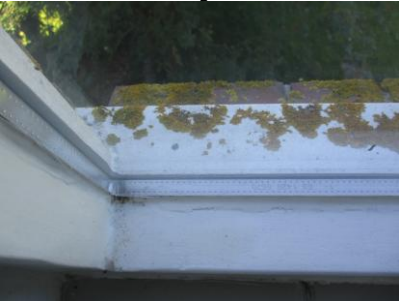
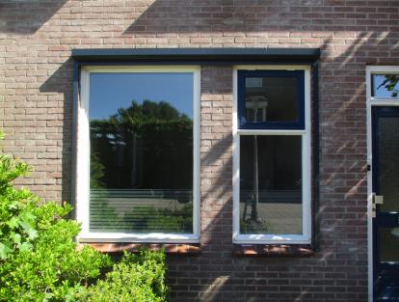
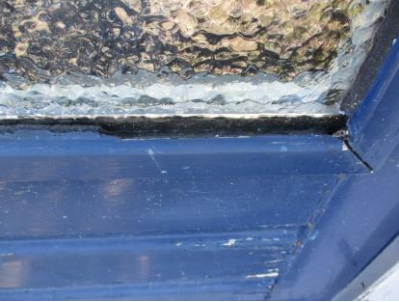
| <b>4.7 Schilderwerken</b><br>Buiten- en binnenschilderwerk buitenkozijnen, buitenschilderwerk overige bouwdelen. | *6 | <p><b>Inspectiewijze</b><br/> De inspectie van het binnen- en buitenschilderwerk is een momentopname. Geïnspecteerd wordt of beglazingsaansluitingen, liggende delen en detailleringen onderhoud behoeven. Verkleuring/verkrijting geven aan dat regulier onderhoud noodzakelijk is. Hechttingsproeven, laagdikte meting vallen buiten de scope van de bouwtechnische keuring. Let op dat bij uit te voeren schilderwerk verborgen aantastingen zich bij krabben en schuren kunnen openbaren. Bij de inspectie wordt geen destructieve beoordeling gedaan.</p> <ul style="list-style-type: none"> <li>- Jaarlijks onderhouden van het buitenschilderwerk is een behoud voor het buitenschilderwerk waardoor de algemene schildercyclus behoorlijk opgerekt kan worden.</li> <li>- Buitenschilderwerk is beperkt van toepassing door de aanwezigheid van onderhoudsarme kunststof bekledingen.</li> </ul> <p><b>Keuringsresultaten:</b></p> <p># De kwaliteit van het buitenschilderwerk is vanwege schraal- en dofheid afnemend. Behandelen is aan te bevelen.</p> <p># Het schilderwerk is plaatselijk vervuild. Reinigen. Materiaalkostenaandeel bij zelfwerk naar schatting €450,-. Uitbestedingskosten naar schatting €4500,-.</p> | 450,00 | |
