## Bouwtechnisch Keuringsrapport

Pluskeuring, inclusief NHG

Adres object: Ruys de Perezlaan 24  
2111 WP Aerdenhout

Datum inspectie: vrijdag 14 februari 2025  
Geldigheidsduur rapport: 6 maanden  
Rapportnummer: 2086-Ruys de Perezlaan 24 2111 WP Aerdenhout

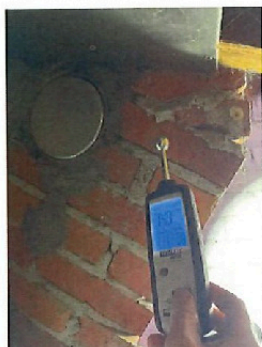
Rechts

Geen vochtdoorslag - Droge meting aan de binnenzijde

Schoorsteen is in voldoende conditie, geen vochtdoorslag gemeten. Altijd een onderhoudsgevoelig element.

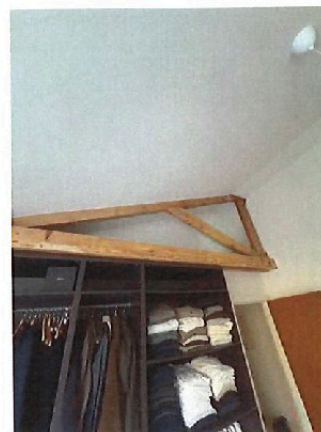
Houten dakconstructie wordt beoordeeld op constructieve functie (evt constructie wijziging correct zijn uitgevoerd), doorbuiging en stabiliteit, houtworm, aantasting door houtrot, lekkage sporen etc. Visuele inspectie, als er tijdens de inspectie door spullen delen niet zichtbaar zijn kunnen deze beperkt geïnspecteerd worden. De constructie wordt niet beoordeeld op bouwtekeningen.

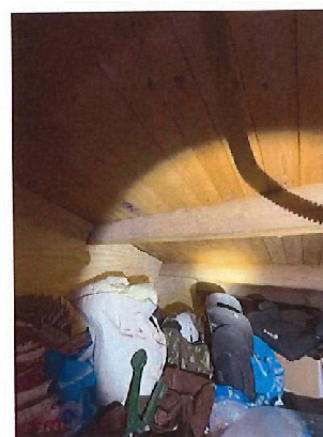
Dakbeschot wordt gecontroleerd op lekkages, bevestiging, constructieve functie, aantasting, schimmels, condensatie etc. Tevens proberen we te achterhalen hoe deze is geïsoleerd indien zichtbaar.

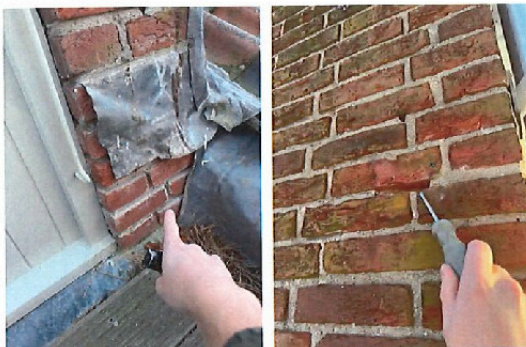
Achterzijde

### Deels uitgespoeld voegwerk

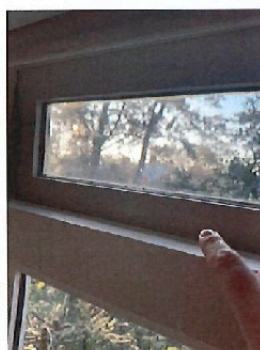
1e verd

Hang- en sluitwerk functioneert onvoldoende - Raamboom/uitzetter ontbreekt

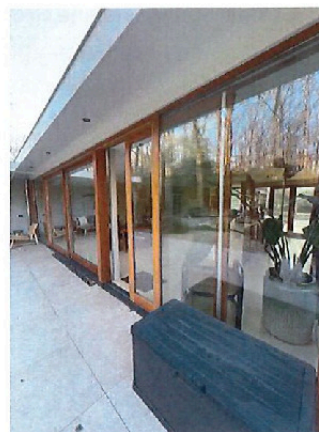
Houten schuifpui wordt gecontroleerd op functioneren hang- en sluitwerk, houtrot, lekkage etc.

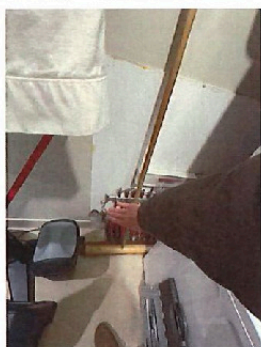
Wasruimte

Leidingwerk niet beschermd

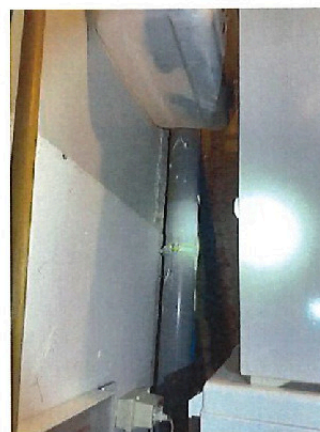
Toelichting PVC rioolpijp geconstateerd, dit is wat er tegenwoordig in de bouw wordt toegepast. Riool wordt gecontroleerd op lekkage, puffen van stank, bevestiging etc (Indien visueel zichtbaar).
