# BOUW TECHNO KEURING NEDERLAND B.V.

Rapportnummer : VZ26.007DH  
Aanvraag d.d. : 16 juni 2026  
Uitvoering d.d. : 23 juni 2026  
Inspecteur : ing. D.J. Huf

Object : Hoekwoning  
Straat : Brielseweg 111  
Plaats : Oostvoorne  
Bouwjaar : ca. 1939  
Jaar verbouwing :

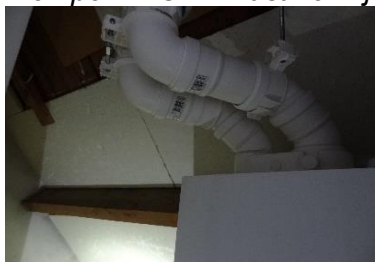
3) Tempex in C.V.- kast verwijderen i.v.m. brandgevaar; Diverse afgetimmerd.

| Bouwdeel/ Nadere omschrijving | Con-<br>ditie | Kosten | | jaar |
|---|---|---|---|---|
| 3. Dakconstructie | O/V/N.T.I. | € 200,- | | |

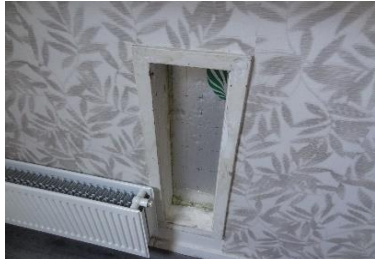
5) *Plaatselijk kozijn dichtgezet met isolatieplaat.*

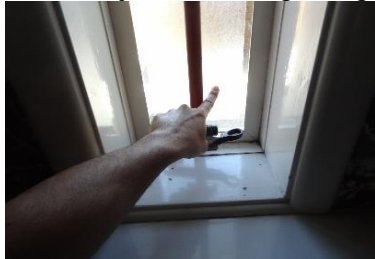
6) *Plaatselijk enkele beglazing.*

| Bouwdeel/ Nadere omschrijving | Con-<br>ditie | Kosten | | jaar |
|---|---|---|---|---|
| 6. Buitenbeglazing | O/V | | P.M. | |

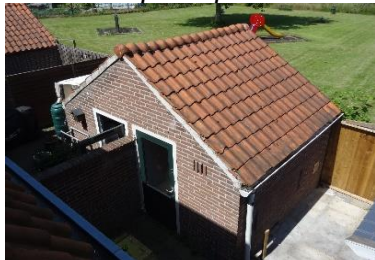
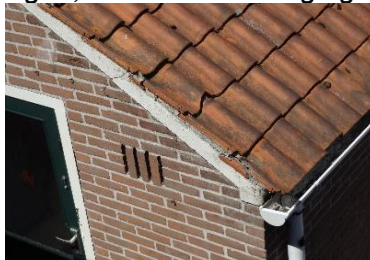
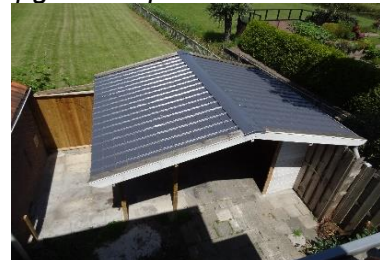
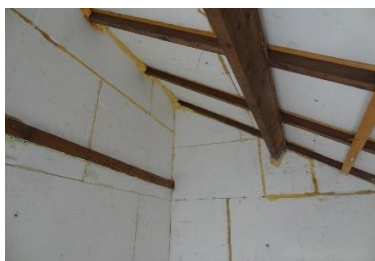
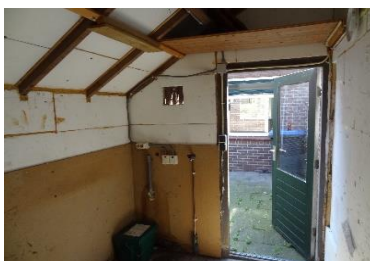
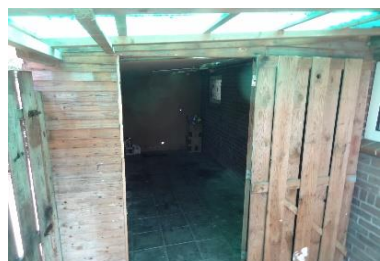
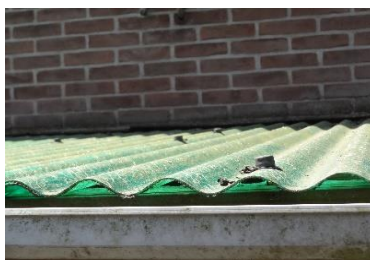
7) *Enkele kapotte pannen vervangen; Doe-het-zelf berging kopgevel slopen.*

| Bouwdeel/ Nadere omschrijving | Con-<br>ditie | Kosten | | jaar |
|---|---|---|---|---|
| 7. Berging/garage | O/V | € 220,- | P.M. | |

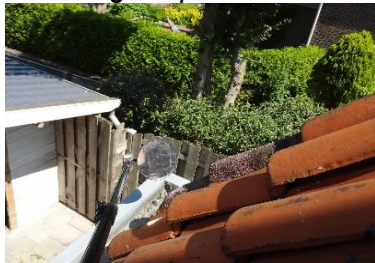
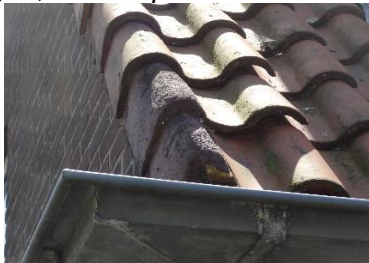
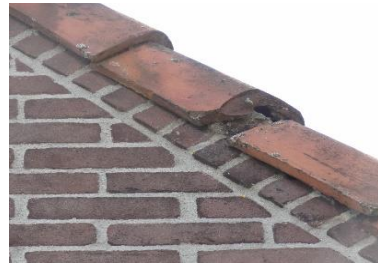
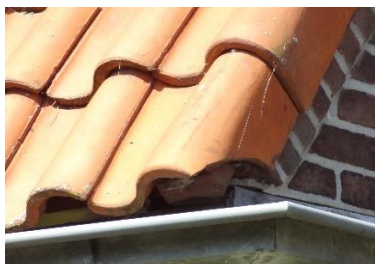
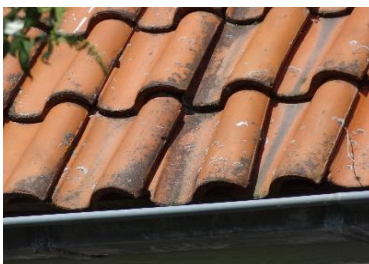
4) Enkele gevelpannen vervangen; Enkele pannen schikken.

| Bouwdeel/ Nadere omschrijving | Con-<br>ditie | Kosten | | jaar |
|---|---|---|---|---|
| 4. Dakbedekking hellend vlak | O/V | € 460,- | | |

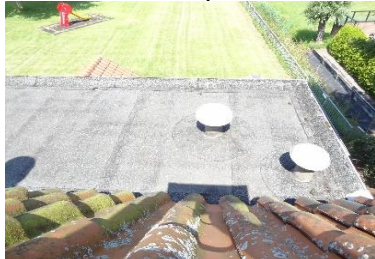
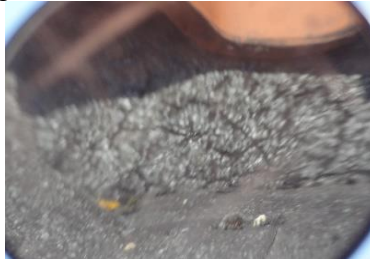
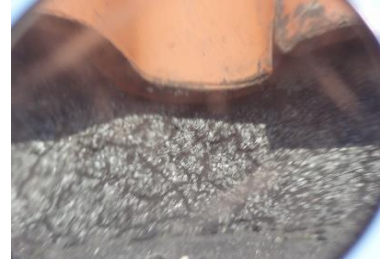
- 5) *Bitumen dakkapellen vervangen.*

| Bouwdeel/ Nadere omschrijving | Con-<br>ditie | Kosten | | jaar |
|---|---|---|---|---|
| 5. Dakbedekking plat dak | O/V/N.T.I. | € 850,- | | |

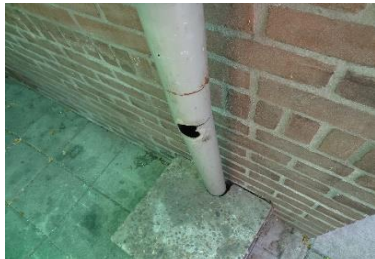
- 8) *Enkele hemelwaterafvoer repareren.*

| Bouwdeel/ Nadere omschrijving | Con-<br>ditie | Kosten | | jaar |
|---|---|---|---|---|
| 8. Gootconstructie | O/V | € 240,- | | |

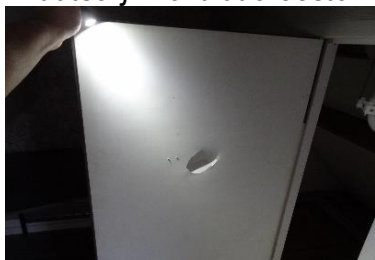
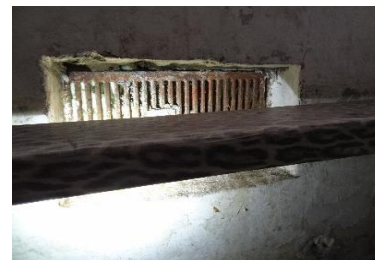
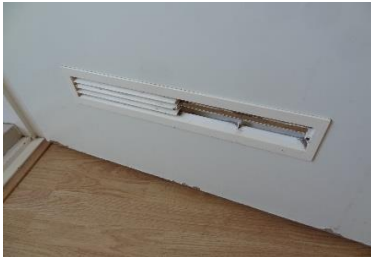
4) Plaatselijk deur C.V.- kast vervangen; Enkele klemmig repareren;  
Plaatselijk ventilatierooster repareren.

| Bouwdeel/ Nadere omschrijving | Con-<br>ditie | Kosten | | jaar |
|---|---|---|---|---|
| 4. Binnenkozijnen/deuren | O/V | € 420,- | | |

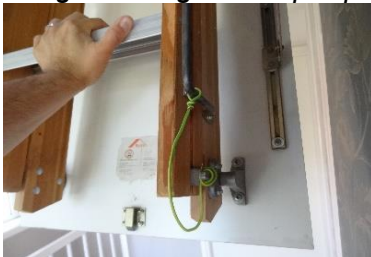
8) Vergrendeling vlizotrap repareren.

| Bouwdeel/ Nadere omschrijving | Con-<br>ditie | Kosten | | jaar |
|---|---|---|---|---|
| 8. Trappen | O/V | € 140,- | | |

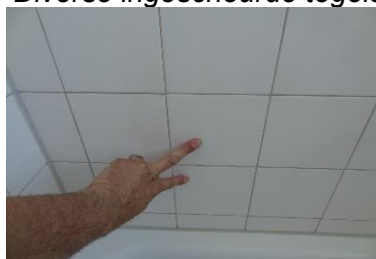
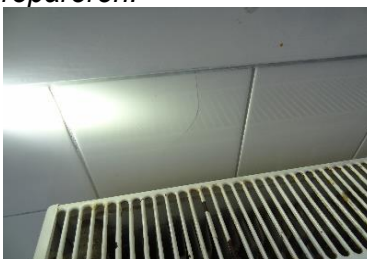
2) Diverse ingescheurde tegels repareren.

| Bouwdeel/ Nadere omschrijving | Con-<br>ditie | Kosten | | jaar |
|---|---|---|---|---|
| 2. Wandtegels | O/V | € 860,- | | |

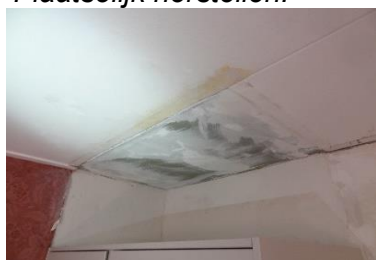
6) Plaatselijk herstellen.

| Bouwdeel/ Nadere omschrijving | Con-<br>ditie | Kosten | | jaar |
|---|---|---|---|---|
| 6. Plafondafwerking | O/V | € 250,- | | |

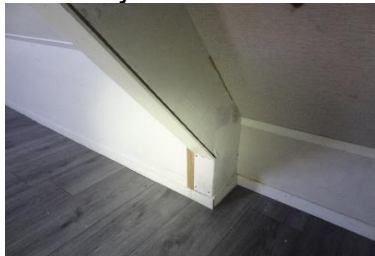
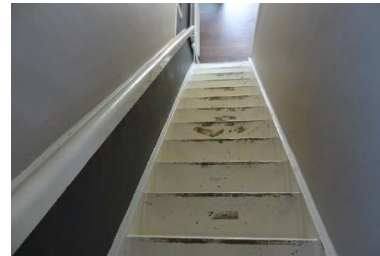
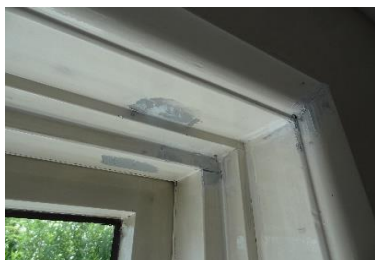
7) *Plaatselijk herstellen o.a. deuren, kozijnen en trap.*

| Bouwdeel/ Nadere omschrijving | Con-<br>ditie | Kosten | | jaar |
|---|---|---|---|---|
| 7. Binnenschilderwerk | O/V | | P.M. | |

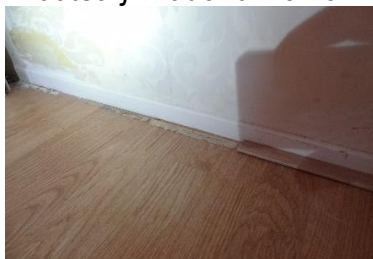
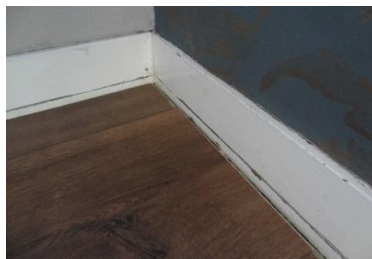
1) Plaatselijk nader afwerken.

| Bouwdeel/ Nadere omschrijving | Con-<br>ditie | Kosten | | jaar |
|---|---|---|---|---|
| 1. Binnen aftimmerwerk | O/V | | P.M. | |

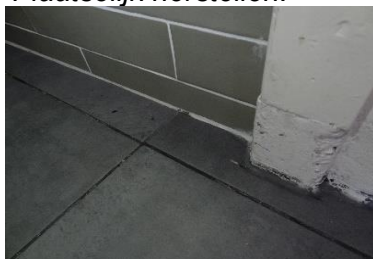
3) Plaatselijk herstellen.

| Bouwdeel/ Nadere omschrijving | Con-<br>ditie | Kosten | | jaar |
|---|---|---|---|---|
| 3. Kitwerk sanitaire ruimten | O/V | € 150,- | | |

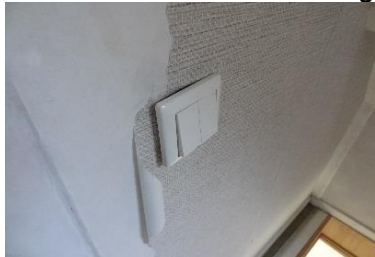
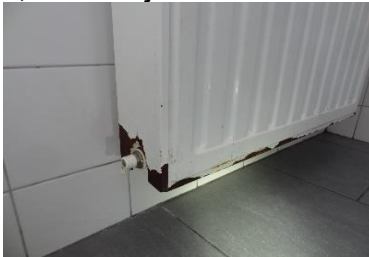
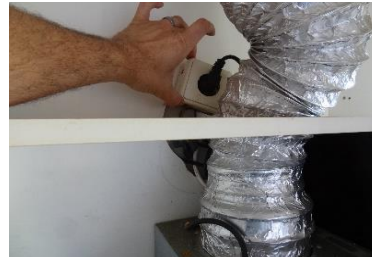
8) *Radiator badkamer vervangen; Plaatselijk elektra afmonteren.*

| Bouwdeel/ Nadere omschrijving | Con-<br>ditie | Kosten | | jaar |
|---|---|---|---|---|
| 8. Afmontage elektra, verwarming | O/V | € 400,- | | |

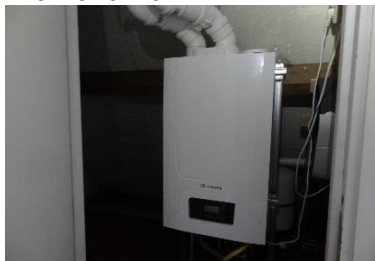
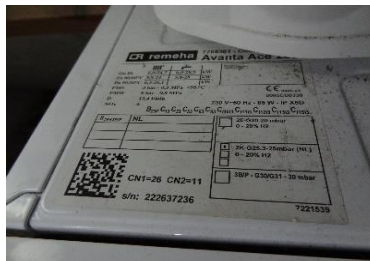
1) Remeha 2022.

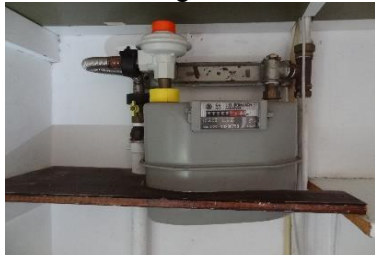
- 4) *Gedateerde gasmeter vervangen i.o.m. netbeheerder.*

| Bouwdeel/ Nadere omschrijving | Con-<br>ditie | Kosten | | jaar |
|---|---|---|---|---|
| 4. Gasinstallaties | O/V | P.M. | | |

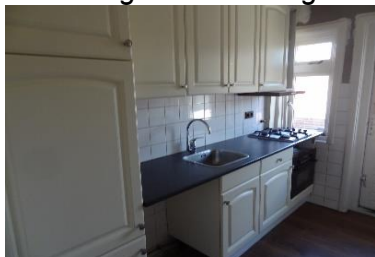
- 8) *Diverse gedateerd en gebruikssporen, herstel afhankelijk van koperswens.*

| Bouwdeel/ Nadere omschrijving | Con-<br>ditie | Kosten | | jaar |
|---|---|---|---|---|
| 8. Keukeninrichting excl. apparatuur | O/V | | P.M. | |

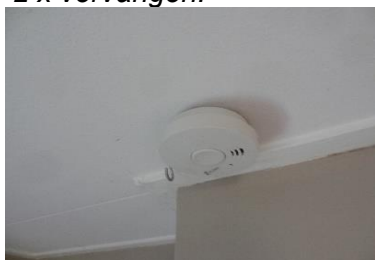
- 9) *2 x vervangen.*

| Bouwdeel/ Nadere omschrijving | Con-<br>ditie | Kosten | | jaar |
|---|---|---|---|---|
| 9. Rookmelders per verdieping | O | € 180,- | | |

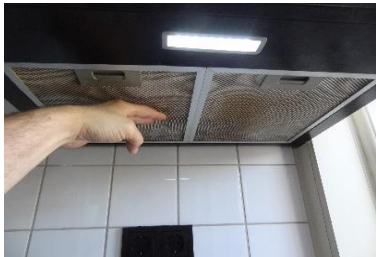
| Activiteiten/opmerkingen | Kosten | |
|---|---|---|
| * Afzuigkap schoonmaken.<br> | € 150,- | |
