## **Lindendriesstraat 1, 6181 NB Elsloo**

# Bouwkundig Rapport

**Lindendriesstraat 1  
6181 NB Elsloo**

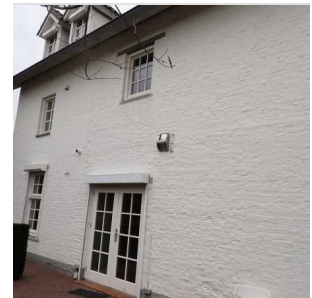
### Hout (kozijn)

#### Het hang- en sluitwerk

Het hang en sluitwerk is gecontroleerd. Het materiaal functioneert prima en is goed onderhouden. Regulier onderhoud dient jaarlijks uitgevoerd te worden.

Beoordeling: **Goed**

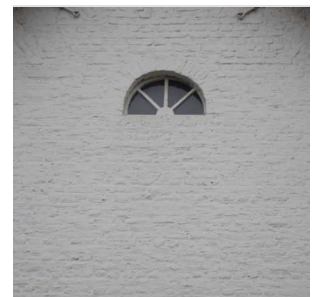
### Staal (kozijn)

#### Kozijnen

De kozijnen verkeren in voldoende conditie. Wel dient regulier onderhoud te worden uitgevoerd en het eventueel geadviseerd herstel dient te worden uitgevoerd. Er is op basis van een steekproef vastgesteld dat de draaiende delen voldoende kunnen functioneren. De bewegende onderdelen dienen periodiek te worden onderhouden en schoongehouden.

Beoordeling: **Goed**

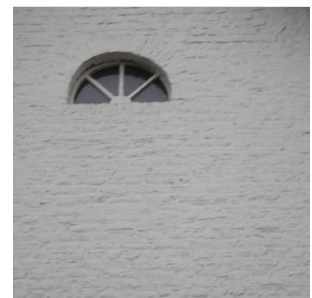
### Staal (kozijn)

#### Het hang- en sluitwerk

Het hang en sluitwerk is gecontroleerd. Het materiaal functioneert prima en is goed onderhouden. Regulier onderhoud dient jaarlijks uitgevoerd te worden.

Beoordeling: **Goed**

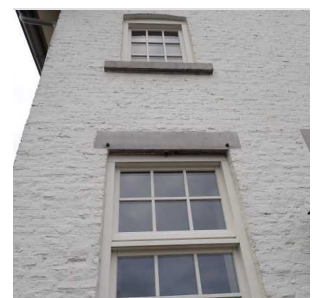
## Rollagen, lateien & metselwerk

### Beton

Voor zover visueel waarneembaar zijn er tijdens de keuring geen afwijkingen aan dit constructieve onderdeel geconstateerd. Dit element verkeert in goede conditie kan functioneren.

Beoordeling: **Goed**

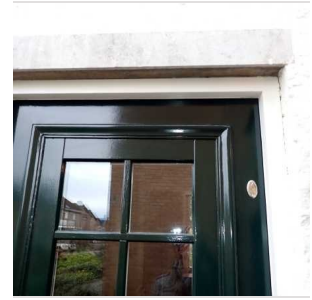
## Metselwerk

### Conditie rollagen & lateien

Voor zover visueel waarneembaar zijn er tijdens de keuring geen afwijkingen aan dit constructieve onderdeel geconstateerd. Dit element verkeert in goede conditie kan functioneren.

Beoordeling: **Goed**

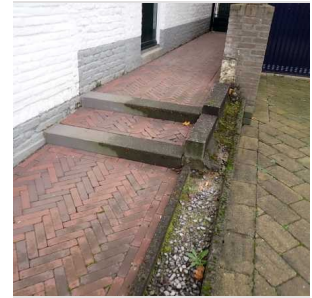
## Trappen - Afwijkende situatie

E.e.a. in voldoende staat

Beoordeling: **Voldoende**

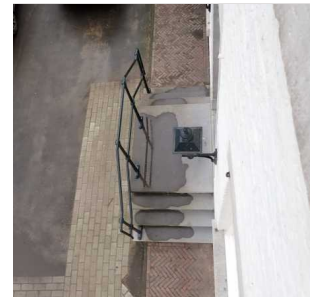
## Trappen - Bordes

### Beton

Voor zover visueel waarneembaar zijn er tijdens de keuring geen afwijkingen aan het bordes geconstateerd. Dit onderdeel / voorziening verkeert in goede conditie en kan functioneren.

Beoordeling: **Goed**

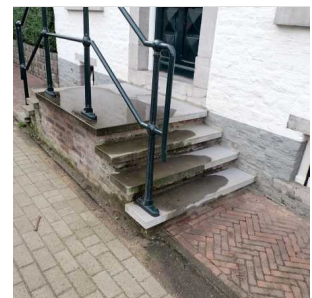
### Beton

#### Veiligheid van het bordes

Voor zover visueel waarneembaar zijn er tijdens het visuele onderzoek geen afwijkingen aan dit onderdeel geconstateerd. Dit onderdeel / voorziening verkeert in goede conditie en kan functioneren.

Beoordeling: **Goed**

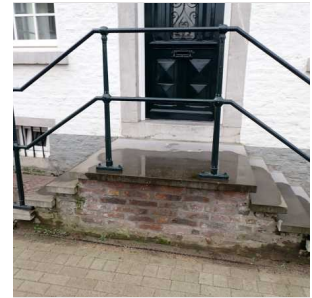
## Beton

### Beoordeling bovenzijde element:

Beoordeling: **Onvoldoende**

direct (3 - 12 mnd): € 360

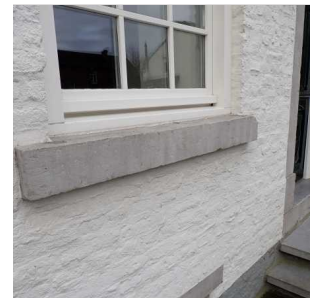
Voor zover visueel waarneembaar zijn er tijdens de inspectie geen afwijkingen aan de waterkerende voorziening geconstateerd. Dit onderdeel / voorziening verkeert in goede conditie en kan functioneren.

Beoordeling: **Goed**

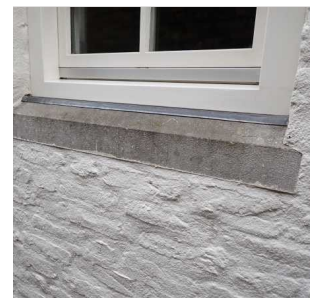
#### Conditie van de waterkerende voorziening

Voor zover visueel waarneembaar zijn er tijdens de inspectie geen afwijkingen aan de waterkerende voorziening geconstateerd. Dit onderdeel / voorziening verkeert in goede conditie en kan functioneren.

Beoordeling: **Goed**

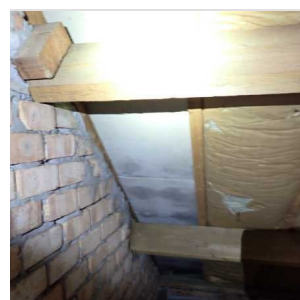
Het dakbeschot verkeert in een acceptabele conditie. Er zijn geen gebreken opgemerkt. Het dakbeschot is deels en zeer plaatselijk geïnspecteerd. Het is onmogelijk om het hele dakvlak te inspecteren.

Beoordeling: **Goed**

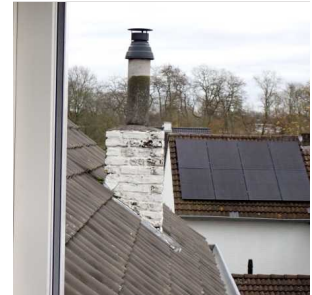
#### Gebreken aan de doorvoer

Er zijn gebreken / schade aan de doorvoer en/of aansluitingen. De doorvoer dient te worden vervangen. Let op: De kosten kunnen hoog uitpakken ivm asbest.

Beoordeling: **Voldoende**

1 - 5 jaar: € 275

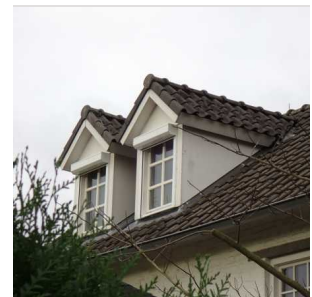
De dakbedekking van het dak en de randafwerking verkeren in een voldoende conditie. Het geheel is uitsluitend visueel geïnspecteerd. Hierbij zijn geen gebreken opgemerkt. Advies: regelmatig vuil en blad verwijderen. Tevens jaarlijks inspectie op gebreken uitvoeren.

Beoordeling: **Goed**

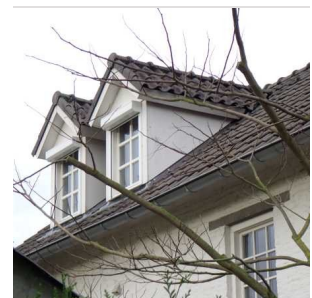
Met betrekking tot de bevestiging van de dakpannen zijn geen bijzonderheden aangetroffen. Het advies is om jaarlijks de dakpannen te inspecteren en de bevestiging van eventueel losse dakpannen te herstellen.

Beoordeling: **Goed**

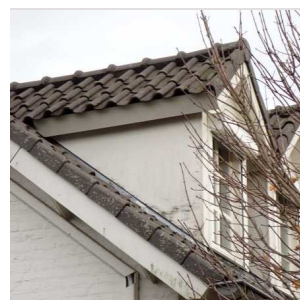
Bepaalde dakpannen kunnen craquelé gaan vertonen. Dit zijn kleine scheurtjes of barstjes in de patineerlaag. Het advies is om jaarlijks de dakpannen te inspecteren en de dakpannen met schade te vervangen.

Beoordeling: **Goed**

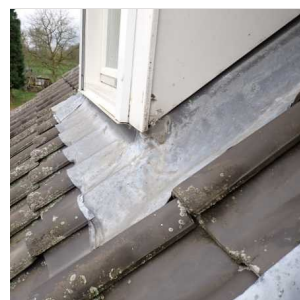
De afwerkingen, de waterkerende voorzieningen zijn geïnspecteerd. Hierbij zijn geen gebreken opgemerkt. Het geheel verkeert in een voldoende conditie.

Beoordeling: **Goed**

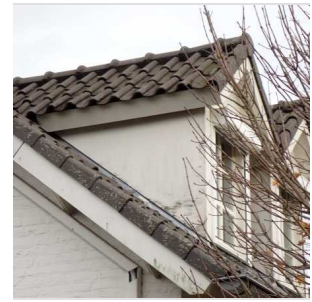
Het lijkt erop dat de ruimtes achter de materialen voldoende zijn geventileerd. Zorg ervoor dat deze voorziening, door het openhouden van de ventilatievoorziening, voldoende blijft functioneren.

Beoordeling: **Goed**

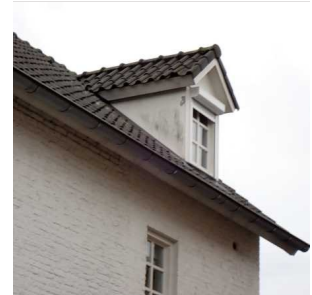
### De conditie van het schilderwerk

Het schilderwerk behoeft aandacht. Professioneel onderhoud dient te worden uitgevoerd. Met name de gevoelige delen, zoals liggende delen en verbindingen, extra behandelen. Voor zover noodzakelijk inspectie en herstel van gebreken uitvoeren aan zwakke plekken. <alle dakkapellen>

Beoordeling: **Voldoende**

1 - 5 jaar: € 1.140

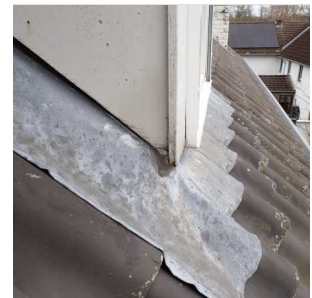
### Houtrot aangetroffen in de zijwangen:

Er zijn gebreken en/of <lichte> houtrot aangetroffen. In dit geval dienen de gebreken en het zichtbare houtrot te worden hersteld. Indien nodig moeten de onderdelen of het gehele element vervangen worden, waarna het geheel kan worden afgewerkt met een verfsysteem conform het bestaande werk. Vooralsnog is uitgegaan van herstel. Het is goed mogelijk dat bij groot onderhoud (schilderwerk) meer houtrot na de verwijdering van de verf zichtbaar wordt of aanwezig is.

Beoordeling: **Onvoldoende**

direct (3 - 12 mnd): € 485

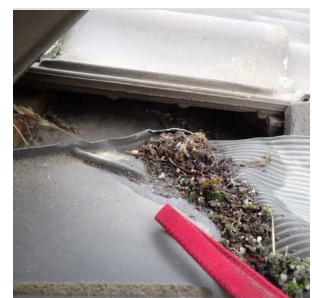
### Vervuiling van afwerkingen

De afwerkingen zijn vervuild. In verband met deze vervuiling kon er geen goede beoordeling van het bekeken materiaal en/of schilderwerk worden gedaan. Na reinigen van deze elementen, kunnen eventuele gebreken alsnog zichtbaar worden.

Beoordeling: **Onvoldoende**

direct (3 - 12 mnd): € 110

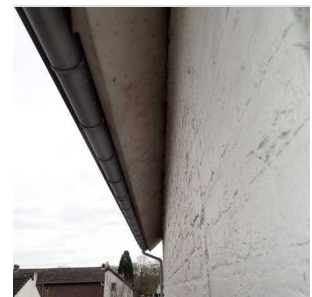
Het schilderwerk behoeft aandacht. Professioneel onderhoud dient te worden uitgevoerd. Met name de gevoelige delen, zoals liggende delen en verbindingen, extra behandelen. Voor zover noodzakelijk inspectie en herstel van gebreken uitvoeren aan zwakke plekken. <linker zijgevel>

Beoordeling: **Voldoende**

1 - 5 jaar: € 900

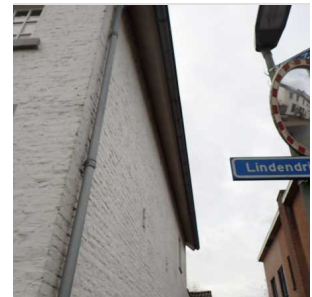
Het schilderwerk behoeft aandacht. Professioneel onderhoud dient te worden uitgevoerd. Met name de gevoelige delen, zoals liggende delen en verbindingen, extra behandelen. Voor zover noodzakelijk inspectie en herstel van gebreken uitvoeren aan zwakke plekken. <rechter zijgevel>

Beoordeling: **Voldoende**

1 - 5 jaar: € 900

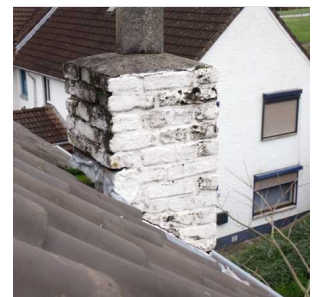
### Afwijkende situatie

Beoordeling: **Onvoldoende**

direct (3 - 12 mnd): € 225

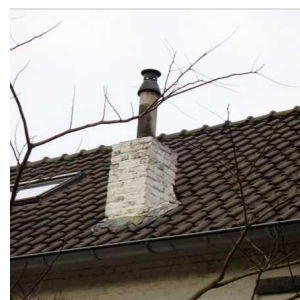
### Het voegwerk

Het voegwerk is gecontroleerd. Er zijn gebreken opgemerkt aan het voegwerk. Vooralsnog wordt ervan uitgegaan dat e.e.a. kan worden hersteld conform het bestaande werk. Daar waar nodig kunnen bestaande slechte voegen worden verwijderd en vervangen. Na het herstellen van het voegwerk kan de schoorsteen tevens direct worden geïmpregneerd.

Beoordeling: **Onvoldoende**

direct (3 - 12 mnd): € 190

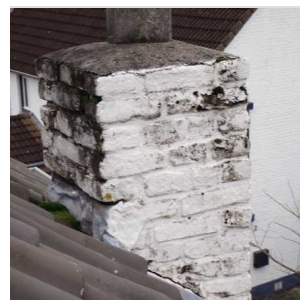
Er is vuil/mosgroei aanwezig. Geadviseerd wordt om dit te verwijderen. Dit vanwege de vochtuishouding en de versnelling van het vervuilingsproces, met aantasting en dus mogelijke schade tot gevolg. Als preventieve maatregel adviseren wij het mos te verwijderen en het materiaal te hydrofoberen.

Beoordeling: **Voldoende**

1 - 5 jaar: € 190

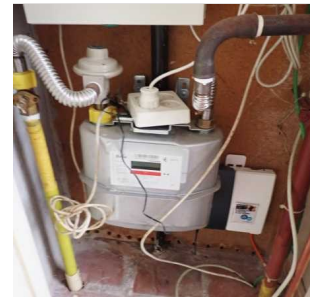
### Conditie leidingwerk

Er is twijfel over het veilig of goed functioneren van het systeem. Er kan, in verband met de aangetroffen roestvorming, problemen ontstaan met het leidingwerk en/of de koppelingen. Advies: door middel van een veiligheidsinspectie bepalen of er op dit moment drukverlies (lekkage) voorkomt. Aansluitend kunnen de vervolgacties worden bepaald. Niet zichtbare leidingen zijn niet gecontroleerd.

Beoordeling: **Voldoende**

1 - 5 jaar: € 385

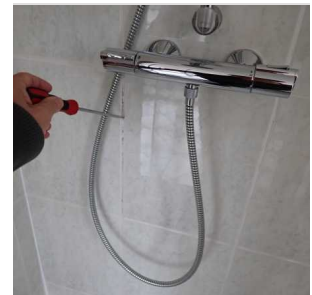
#### De conditie van het voegwerk

Het voegwerk is gecontroleerd. Er zijn gebreken opgemerkt. Bij intensief gebruik kan dit lekkage of vochtdoorslag elders veroorzaken. Vooralsnog wordt ervan uitgegaan dat e.e.a. kan worden hersteld conform het bestaande werk. Daar waar nodig kunnen bestaande slechte voegen worden verwijderd en vervangen.

Beoordeling: **Onvoldoende**

direct (3 - 12 mnd): € 110

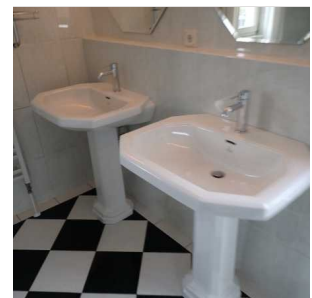
Voor zover visueel waarneembaar zijn er tijdens de keuring geen afwijkingen aan de wasbak geconstateerd. Dit onderdeel / voorziening verkeert in goede conditie en kan functioneren.

Beoordeling: **Goed**

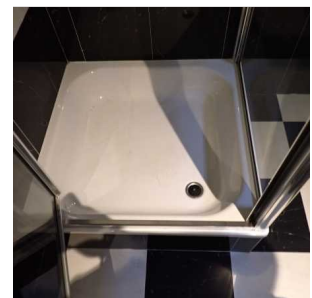
## Badkamer 2 - Douchebak

Voor zover visueel waarneembaar zijn er tijdens de keuring geen afwijkingen aan de douchebak geconstateerd. Dit onderdeel / voorziening verkeert in goede conditie en kan functioneren.

Beoordeling: **Goed**

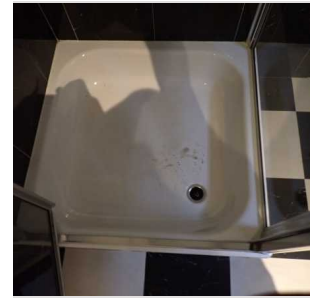
De badkamer is geïnspecteerd, er zijn geen gebreken aan de aanwezige voorzieningen aangetroffen. Deze onderdelen kunnen voldoende en als bedoeld functioneren.

Beoordeling: **Goed**

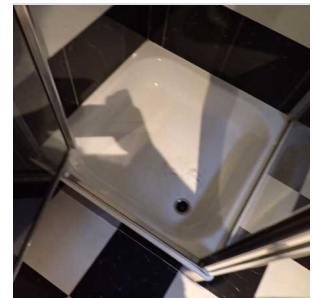
## Badkamer 2 - Kitafwerkingen

Voor zover visueel waarneembaar zijn er tijdens de keuring geen afwijkingen aan het kitwerk geconstateerd. Dit onderdeel / voorziening verkeert in goede conditie en kan functioneren

Beoordeling: **Goed**

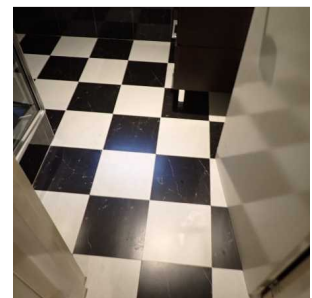
## Badkamer 2 - Vloer

Voor zover visueel waarneembaar zijn er tijdens de keuring geen afwijkingen aan de vloer en afwerking geconstateerd. Dit onderdeel / voorziening verkeert in goede conditie en kan functioneren

Beoordeling: **Goed**

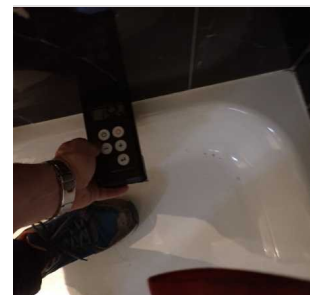
## Badkamer 2 - Wanden

Voor zover visueel waarneembaar zijn er tijdens de keuring geen afwijkingen aan de wanden en afwerking geconstateerd. Dit onderdeel / voorziening verkeert in goede conditie en kan functioneren

Beoordeling: **Goed**

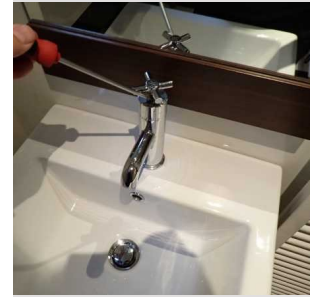
## Badkamer 2 - Wasbak

De kraan is defect en/of lekt en kan niet voldoende functioneren. Op termijn dient u er rekening mee te houden dat deze vervangen moet worden.

Beoordeling: **Slecht**

direct (0 - 2 mnd): € 150

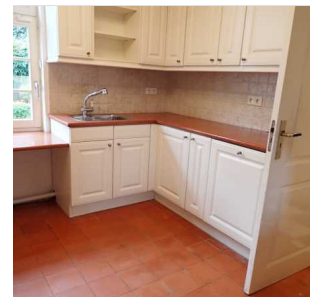
## Keuken - Keukenblok

Voor zover visueel waarneembaar zijn er tijdens de keuring geen afwijkingen aan keukenblok geconstateerd. Dit onderdeel / voorziening verkeert in goede conditie en kan functioneren

Beoordeling: **Goed**

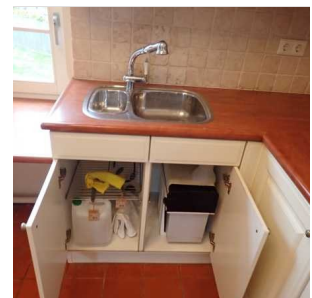
Het hang- en sluitwerk van de keukenkastdeuren verkeert in een voldoende conditie. Het geheel kan goed functioneren. Er zijn geen gebreken.

Beoordeling: **Goed**

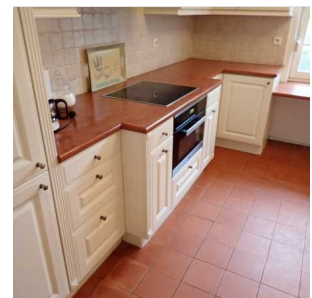
De kitafwerkingen m.b.t. de wasbak en/of het werkblad dienen naadloos op elkaar en op de wanden aan te sluiten en/of in elk geval dient de aansluiting tussen deze elementen waterdicht te zijn. In dit geval zijn er geen gebreken aangetroffen.

Beoordeling: **Goed**

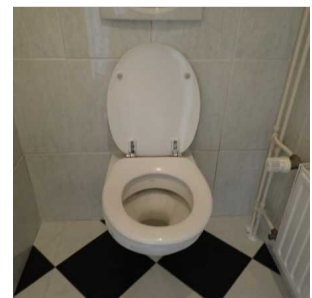
## Toilet - Toiletpot

Voor zover visueel waarneembaar zijn er tijdens de keuring geen afwijkingen aan de toiletpot geconstateerd. Dit onderdeel / voorziening verkeert in goede conditie en kan functioneren

Beoordeling: **Goed**

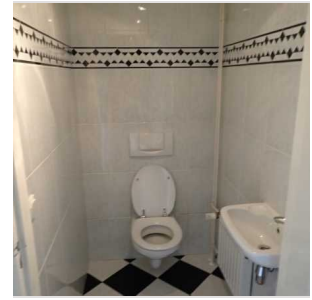
Tijdens de controle aan het toilet is mede gecontroleerd of het water vlot wegspoelt en niet 'blijft hangen'. Eventuele vertragingen in het afvoeren van dit afvalwater kunnen een indicatie zijn dat er (beginnende) rioolproblemen zijn. In dit geval is er bij deze controle geen probleem opgemerkt. De doorspoeling verloopt vlot en 'soepel'.

Beoordeling: **Goed**

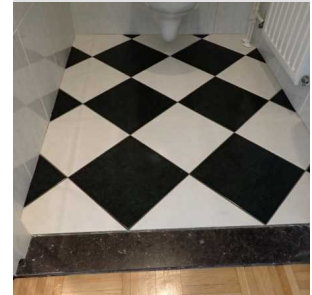
## Toilet - Vloer

Voor zover visueel waarneembaar zijn er tijdens de keuring geen afwijkingen aan de vloer en de afwerking geconstateerd. Dit onderdeel / voorziening verkeert in goede conditie en kan functioneren.

Beoordeling: **Goed**

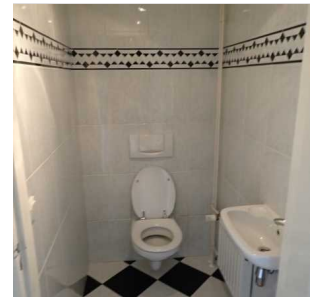
## Toilet - Wanden

Voor zover visueel waarneembaar zijn er tijdens de keuring geen afwijkingen aan de wanden en de afwerking geconstateerd. Deze is op enkele plaatsen gecontroleerd op bevestiging. De afwerking zit voldoende vast. De hechting is voldoende. Dit onderdeel / voorziening verkeert in goede conditie en kan functioneren.

Beoordeling: **Goed**

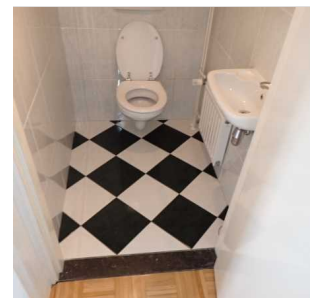
Bij het bekloppen van het tegelwerk is een "hol" geluid waarneembaar. Over het algemeen betekent dit dat er een holle ruimte achter het tegelwerk aanwezig is. In elk geval is op die plaatsen de hechting met de ondergrond niet optimaal. Vooralsnog kan wat ons betreft de huidige situatie gehandhaafd blijven.

Ter info

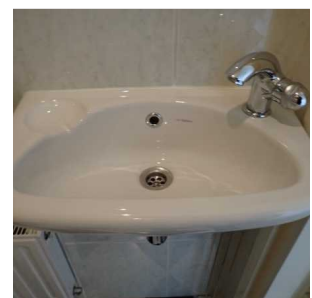
## Toilet - Wasbak

Voor zover visueel waarneembaar zijn er tijdens de keuring geen afwijkingen aan de wasbak geconstateerd. Dit onderdeel / voorziening verkeert in goede conditie en kan functioneren

Beoordeling: **Goed**

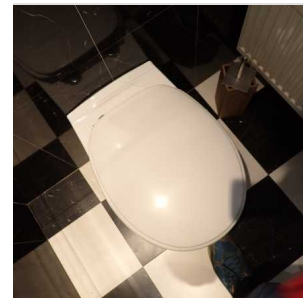
## Toilet 2 - Toiletpot

Voor zover visueel waarneembaar zijn er tijdens de keuring geen afwijkingen aan de toiletpot geconstateerd. Dit onderdeel / voorziening verkeert in goede conditie en kan functioneren

Beoordeling: **Goed**

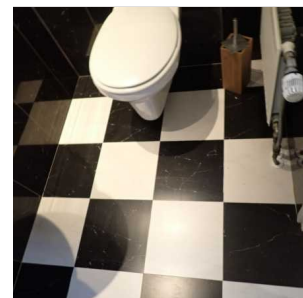
Voor zover visueel waarneembaar zijn er tijdens de keuring geen afwijkingen aan de vloer en de afwerking geconstateerd. Dit onderdeel / voorziening verkeert in goede conditie en kan functioneren.

Beoordeling: **Goed**

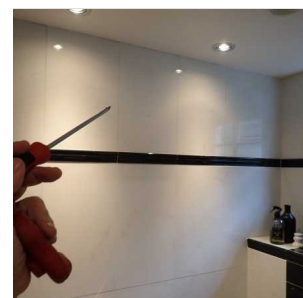
Bij het bekloppen van het tegelwerk is een "hol" geluid waarneembaar. Over het algemeen betekent dit dat er een holle ruimte achter het tegelwerk aanwezig is. In elk geval is op die plaatsen de hechting met de ondergrond niet optimaal. Vooralsnog kan wat ons betreft de huidige situatie gehandhaafd blijven.

Ter info

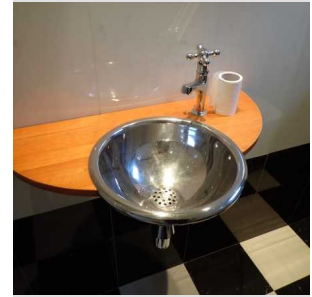
## Toilet 2 - Wasbak

Voor zover visueel waarneembaar zijn er tijdens de keuring geen afwijkingen aan de wasbak geconstateerd. Dit onderdeel / voorziening verkeert in goede conditie en kan functioneren

Beoordeling: **Goed**

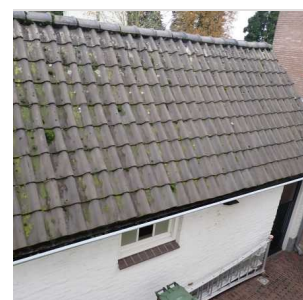
Het dakvlak van het bijgebouw, de afwerkingen inclusief de bedekking zijn geïnspecteerd. Hierbij zijn geen gebreken opgemerkt. Het geheel verkeert in een voldoende conditie.

Beoordeling: **Goed**

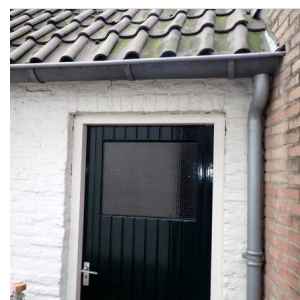
Er is op basis van een steekproef vastgesteld dat draaiende delen voldoende kunnen functioneren. De bewegende onderdelen dienen periodiek te worden onderhouden en schoonhouden.

Beoordeling: **Goed**

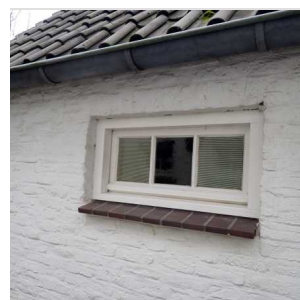
Het schilderwerk verkeert in een goede conditie. De kleur en weersinvloeden kunnen de kwaliteit van het schilderwerk beïnvloeden. Het is van belang dat er regulier onderhoud aan het schilderwerk wordt uitgevoerd. Met name de liggende delen per 2 jaar inspecteren en waar nodig onderhouden.

Beoordeling: **Goed**

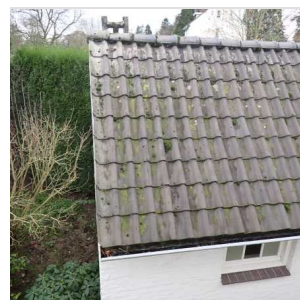
Voor zover visueel waarneembaar zijn er tijdens de keuring geen afwijkingen aan dit onderdeel geconstateerd. Dit onderdeel / voorziening verkeert in goede conditie en kan functioneren.

Beoordeling: **Goed**

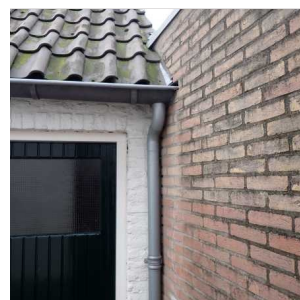
Voor zover visueel waarneembaar zijn er tijdens de keuring geen afwijkingen aan dit onderdeel geconstateerd. De hemelwaterafvoeren verkeren in een goede / voldoende conditie. De bevestigingen en de afwatering is voldoende. Het geheel kan functioneren als bedoeld.

Beoordeling: **Goed**
