## BOUWTECHNISCH RAPPORT

| Adres | Thyakkerstraat 11 |
| Postcode en plaats | 7751 CJ Dalen |
| Datum Keuring | Vrijdag 27 maart 2026 |

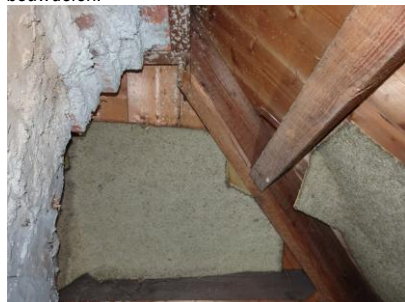
## 1.2 Dakbeschot

- # Verwijderen vloerbedekking tegen dakbeschot. Koperskeuze.
- # Verspreid oude droge lekkagesporen aanwezig. Digitale vochtmeting geeft geen actieve vochtbelasting weer bij opnamedatum.
- # Onderlinge krimp houten delen, geeft enige verminderde sterkte. Krimp in houten delen heeft te maken met warme en koude kant van het beschot en is constructief niet zo van belang als sponningdelen nog in elkaar zitten.
- # ? In dit bouwdeel zijn actieve sporen van houtvernielers aangetroffen. Nader onderzoek door een gespecialiseerd bedrijf noodzakelijk om de actieve omvang en de bestrijdingsidentiteit vast te stellen.

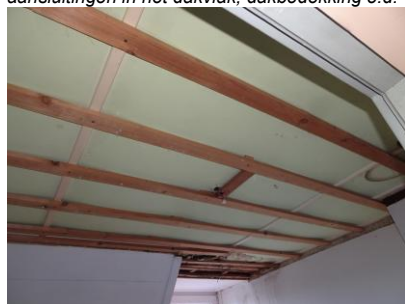
#### 1.4 Dakkapel(len)

- # Afvoer platdak geeft lekkage, waardoor het plafond in de slaapkamer en dakkapel is verwijderd. Plafond dakkapel en de afwatering van platdak wordt hersteld door de Woonstichting Domesta volgens de aanwezige timmerman.

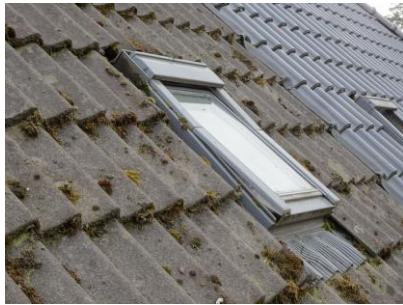
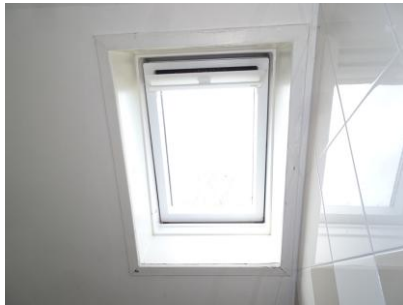
## 1.5 Dakra(a)m(en)

- # Verspreid oude droge lekkagesporen aanwezig. Digitale vochtmeting geeft geen actieve vochtbelasting weer bij opnamedatum.
- # Aantasting betimmering dakkapel. Herstellen.

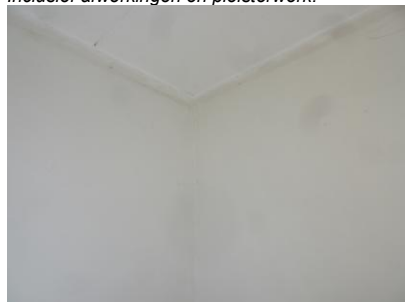
## 1.8 Binnenwanden

- # Verspreid hol klinkend stucwerk. Stucwerk is een afwerking. Door een onvoldoende hechting kunnen hol klinkende plaatsen voorkomen. Bij werkzaamheden aan wandafwerking/stucwerk rekening houden met herstel.
- # Verspreid voorkomende krimpnaden in de binnenwanden. Constructief niet van invloed.
- # In de binnenmuren is beperkte scheurvorming aanwezig, deze hebben geen constructieve betekenis maar zijn het gevolg van thermische werkingen en spanningen van/in de verschillende materialen. Esthetisch herstel kan op enig moment worden uitgevoerd, maar is ten behoeve van de constructiviteit niet noodzakelijk.
- # Verspreid oude droge lekkagesporen aanwezig. Digitale vochtmeter geeft geen actieve vochtbelasting weer bij opnamedatum.

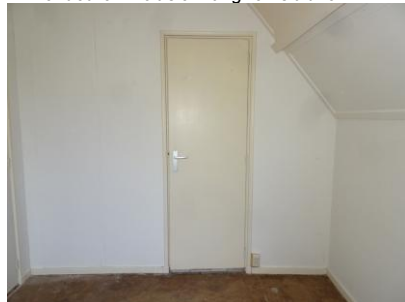
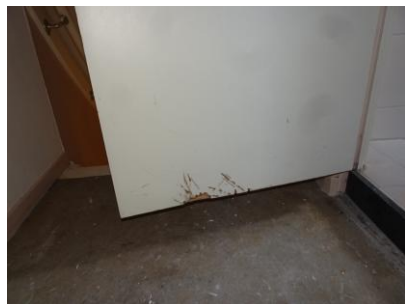
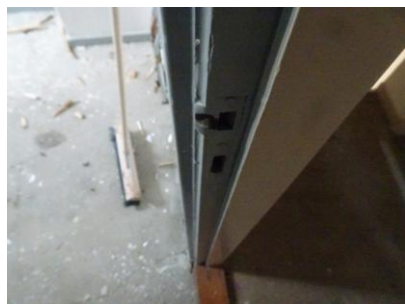
## 1.9 Binnenkozijnen

- # Plaatselijk komt gebruiksschade aan binnendeuren- en kozijnen voor. Behandelen, koperskeuze.
- # Deurkozijn beschadigd. Vervanging wordt geadviseerd.

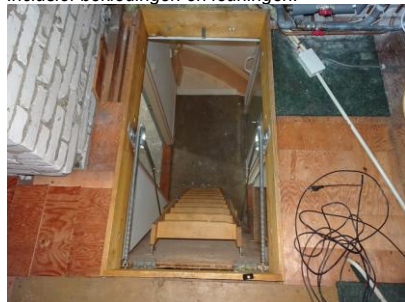
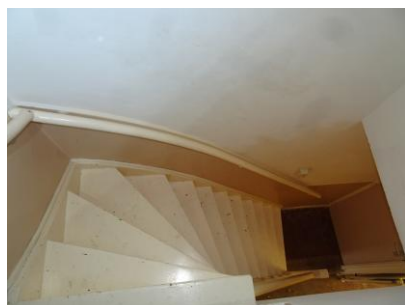
## 2.0 Trappen

- # Beschadigd verfwerk. Opwaarderen, koperskeuze.

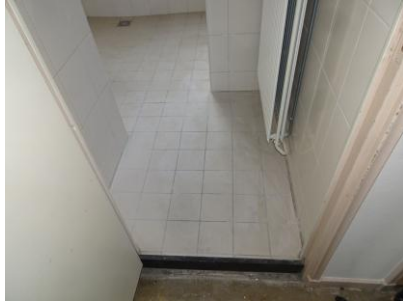
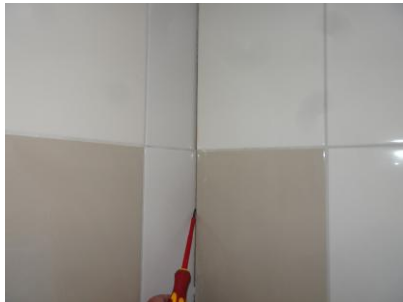
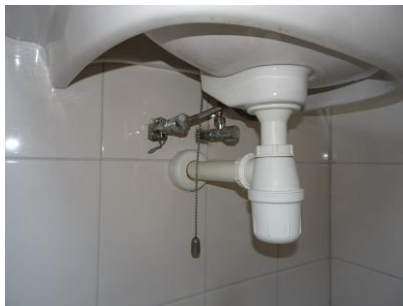
## 2.1 Badkamer(s) - sanitair

- # Ontbrekend kitwerk wordt hersteld door de Woonstichting Domesta volgens de aanwezige timmerman.

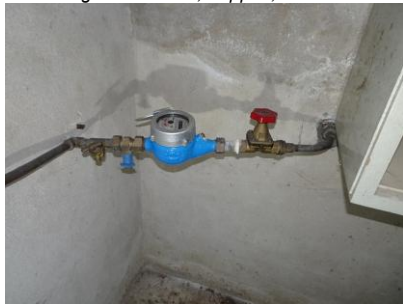
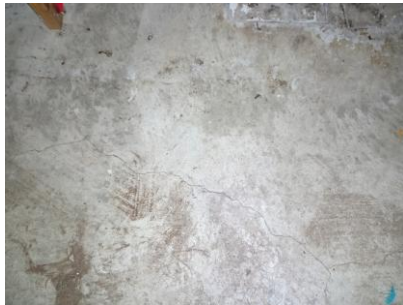
## 2.6 Kelder - souterrain

- # Vochtinvloeden zichtbaar in vloer en wanden. Verdiepte ruimtes zijn gevoelig voor wisselingen van grondwaterstanden. Vochttransport in stenen/beton is een normaal en niet te vermijden verschijnsel.
- # Keldertrap is provisorisch hersteld. Opwaarderen, koperskeuze.
- # ! De wanden en/of vloer vertonen enige scheurvormingen. Bij een momentopname is niet vast te stellen of de scheurvormingen van invloed zijn op de waterdichtheid van dit bouwdeel.

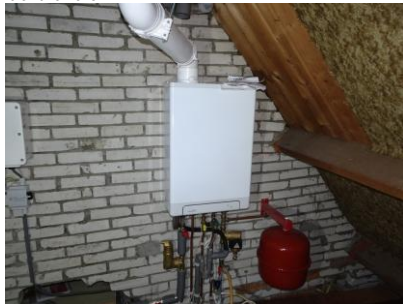
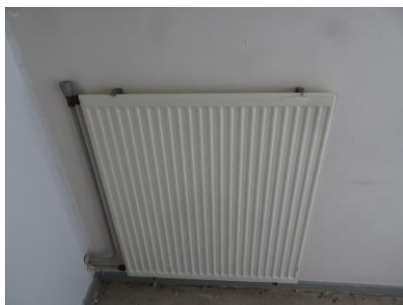
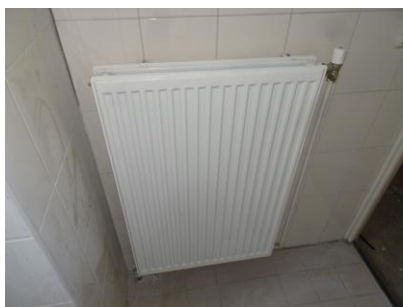
### 3.1 Verwarmingsinstallaties /Warmwatervoorziening

**Verwarming** : middels een centrale verwarmingssysteem.

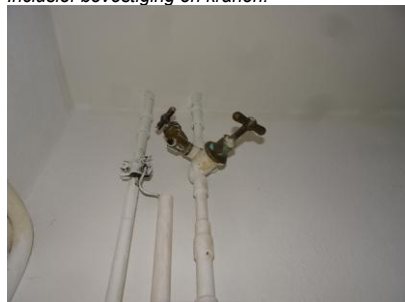
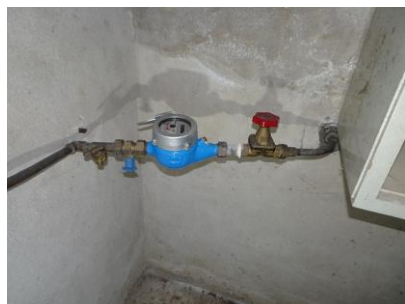
### 3.2 Water en gasleidingen

# De stopkranen zijn vast gecorrodeerd. Gangbaar maken geadviseerd.

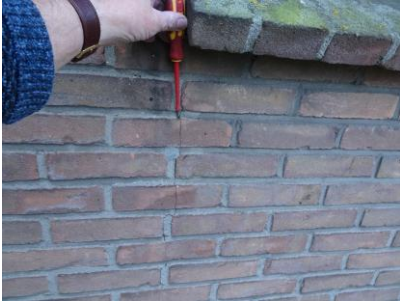
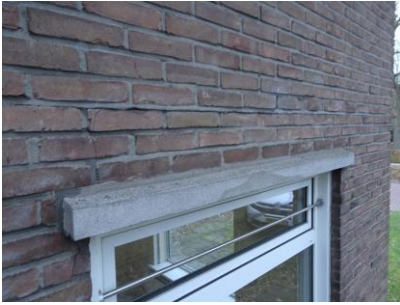
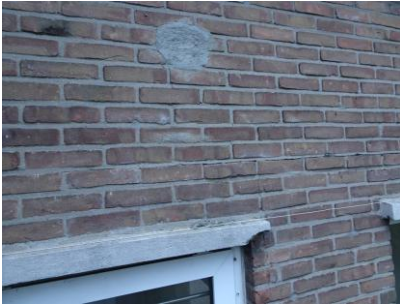
#### 4.2 Gevels - voegwerk

- # In het verleden zijn diverse inboetwerkzaamheden uitgevoerd.
- # ! Zettingsscheuren aanwezig. Zettingsscheuren veroorzaakt door vermoedelijke zetting van de ondergrond. Deze zettingsscheuren hebben geen invloed op de constructiviteit.

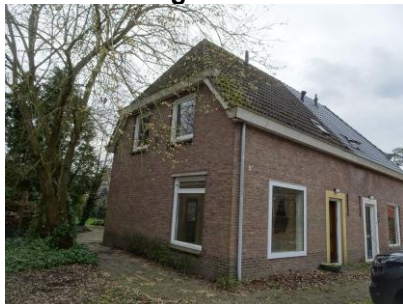
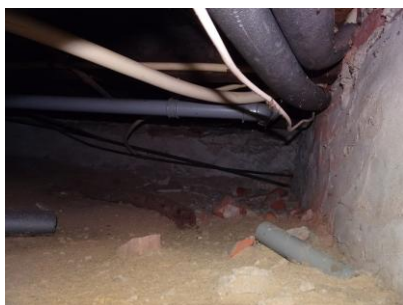
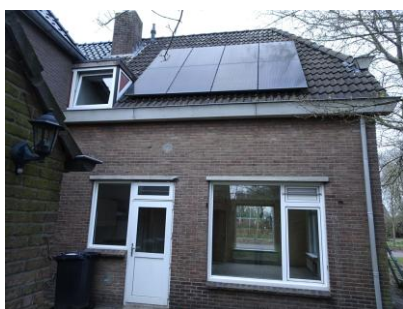
#### 4.9 Fundering - stabiliteit

- # Door de droogte van de laatste jaren, daalt het grondwaterpeil waardoor inklinking van de bodem kan ontstaan. Bij een bouwtechnische keuring is niet te constateren of bodemdaling/inklinking voor gekeurd object van toepassing is en kan hierover ook geen oordeel worden gegeven.
- # Zie tevens de bij rubriek 4.2 omschreven keuringsresultaten.
