Thyakkerstraat 11, 7751 CJ

THYAKKERSTRAAT 11
7751 CJ DALEN

BOUWTECHNISCH RAPPORT

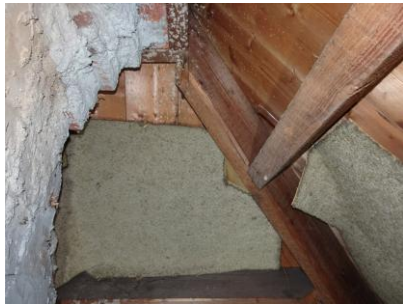
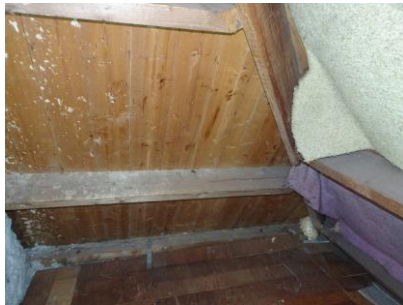
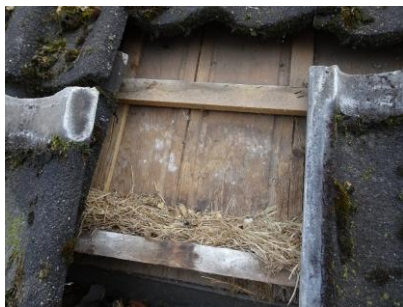
1.2 Dakbeschot

- # Verwijderen vloerbedekking tegen dakbeschot. Koperskeuze.
- # Verspreid oude droge lekkagesporen aanwezig. Digitale vochtmeting geeft geen actieve vochtbelasting weer bij opnamedatum.
- # Onderlinge krimp houten delen, geeft enige verminderde sterkte. Krimp in houten delen heeft te maken met warme en koude kant van het beschot en is constructief niet zo van belang als sponningdelen nog in elkaar zitten.
- # ? In dit bouwdeel zijn actieve sporen van houtvernielers aangetroffen. Nader onderzoek door een gespecialiseerd bedrijf noodzakelijk om de actieve omvang en de bestrijdingsidentiteit vast te stellen.

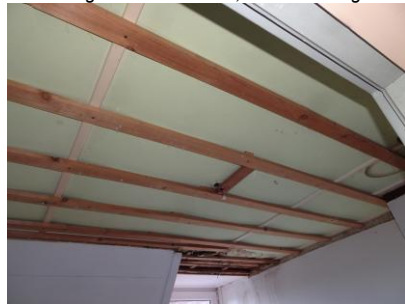
1.4 Dakkapel(len)

- # Afvoer platdak geeft lekkage, waardoor het plafond in de slaapkamer en dakkapel is verwijderd. Plafond dakkapel en de afwatering van platdak wordt hersteld door de Woonstichting Domesta volgens de aanwezige timmerman.

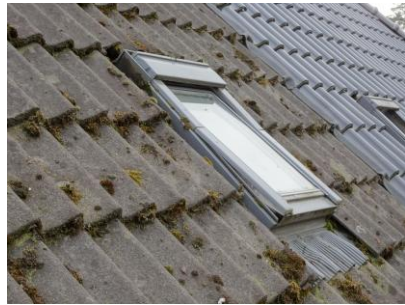
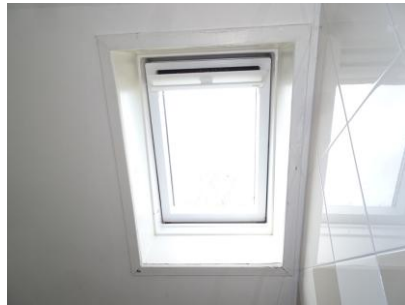
1.5 Dakra(a)m(en)

- # Verspreid oude droge lekkagesporen aanwezig. Digitale vochtmeting geeft geen actieve vochtbelasting weer bij opnamedatum.
- # Aantasting betimmering dakkapel. Herstellen.

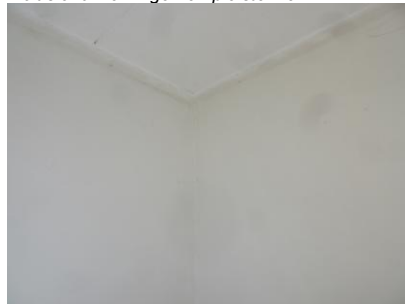
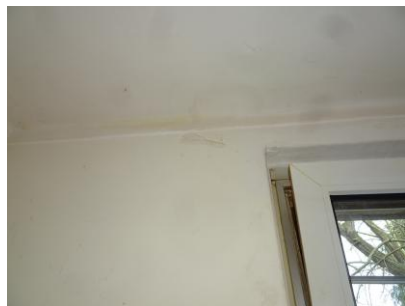
1.8 Binnenwanden

- # Verspreid hol klinkend stucwerk. Stucwerk is een afwerking. Door een onvoldoende hechting kunnen hol klinkende plaatsen voorkomen. Bij werkzaamheden aan wandafwerking/stucwerk rekening houden met herstel.
- # Verspreid voorkomende krimpnaden in de binnenwanden. Constructief niet van invloed.
- # In de binnenmuren is beperkte scheurvorming aanwezig, deze hebben geen constructieve betekenis maar zijn het gevolg van thermische werkingen en spanningen van/in de verschillende materialen. Esthetisch herstel kan op enig moment worden uitgevoerd, maar is ten behoeve van de constructiviteit niet noodzakelijk.
- # Verspreid oude droge lekkagesporen aanwezig. Digitale vochtmeting geeft geen actieve vochtbelasting weer bij opnamedatum.

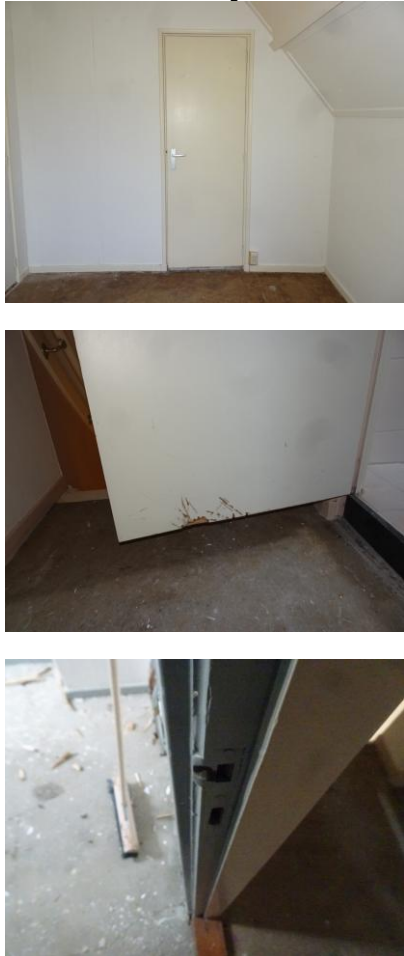
<p>*6 Inspectiewijze Geïnspecteerd wordt op beschadigingen, scheluwheid deuren, scheefstand kozijnen en functioneren van hang- en sluitwerk. Het hang- en sluitwerk, openen en sluiten van de binnendeuren en binnenkozijnen is steekproefsgewijs op gebreken gecontroleerd.</p> <p>Specificatie : toegepast zijn stompe deuren, deuren waaraan geen aanslagspioningen zijn aangebracht. Stompe deuren zijn in normale scharnieren afgehangen - de binnendeurkozijnen zijn in hout uitgevoerd.</p> <ul style="list-style-type: none"> - Voorkomend hang- en sluitwerk functioneert voldoende. <p>Keuringsresultaten:</p> <ul style="list-style-type: none"> # Plaatselijk komt gebruiksschade aan binnendeuren- en kozijnen voor. Behandelen, koperskeuze. # Deurkozijn beschadigd. Vervanging wordt geadviseerd. 	<p>350,00</p>	
<p>2.0 Trappen Inclusief bekledingen en leuningen.</p>

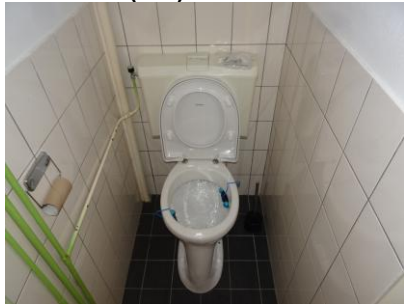
<p>2.2 Toilet(ten)</p>

<p>*7 Inspectiewijze Toilet(ten) en het sanitair worden beoordeeld op functionaliteit. Er wordt beoordeeld of er voldoende ventilatie aanwezig is en of een wasbakje met afvoer en water aanwezig is.</p> <p>Specificatie : een toilet is op de begane grond aanwezig.</p> <p>Keuringsresultaten:</p> <p># Wand- en/of vloertegels klinken verspreid hol bij het bekloppen. Hol klinken wordt veroorzaakt door een mindere hechting of een sporadische toepassing van lijm of mortel bij het aanbrengen.</p>

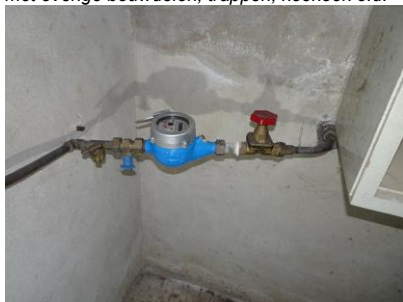
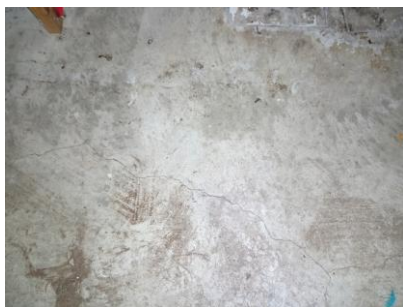
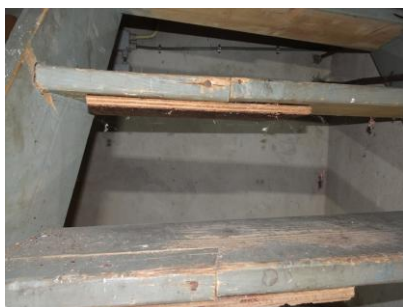
2.6 Kelder - souterrain

- # Vochtinvloeden zichtbaar in vloer en wanden. Verdiepte ruimtes zijn gevoelig voor wisselingen van grondwaterstanden. Vochttransport in stenen/beton is een normaal en niet te vermijden verschijnsel.
- # Keldertrap is provisorisch hersteld. Opwaarderen, koperskeuze.
- # ! De wanden en/of vloer vertonen enige scheurvormingen. Bij een momentopname is niet vast te stellen of de scheurvormingen van invloed zijn op de waterdichtheid van dit bouwdeel.

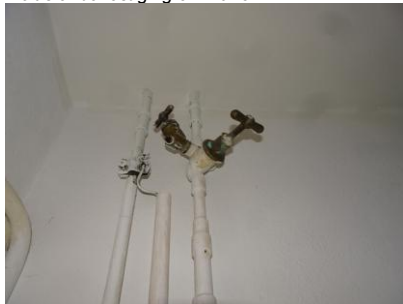
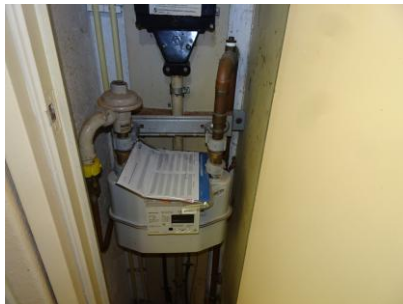
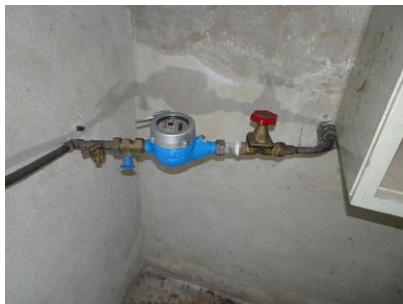
3.2 Water en gasleidingen

De stopkranen zijn vast gecorrodeerd. Gangbaar maken geadviseerd.

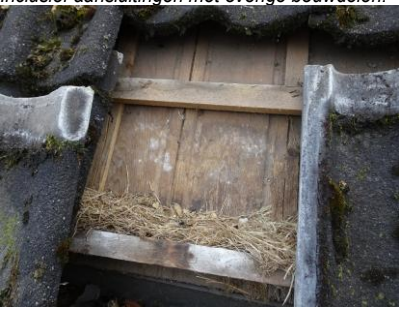
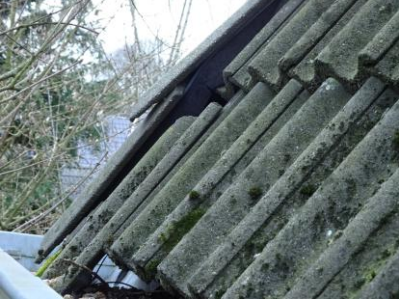
<p>3.5 Schuine daken Inclusief aansluitingen met overige bouwdelen.</p>

<p>*6</p>	<p>Inspectiewijze De onderdelen/aansluitingen van dit bouwdeel worden zoveel mogelijk visueel geïnspecteerd. Steekproefsgewijs over de dakvlakken wordt de kwaliteit van de bedekking en aansluitingen/bevestigingen met overige bouwdelen geïnspecteerd door een dakpan op te tillen. Dakpannen kunnen niet worden verwijderd voor een volledige inspectie.</p> <p>Specificatie : de dakbedekking is uitgevoerd met betonpannen.</p> <ul style="list-style-type: none"> - Betengeling (stoflatten), panlatten en de dakpannen zijn steekproefsgewijs geïnspecteerd, door het opschuiven van enkele dakpannen. <p>Keuringsresultaten:</p> <ul style="list-style-type: none"> # Dakafwerking onder de zonnepanelen is niet inspecteerbaar. # Mosaangroei dakpannen. Bij gelegenheid reinigen. # Het oppervlak van de betonpannen is verweerd en ruw, voldoende functioneel. # Nestmateriaal onder de dakpannen aanwezig. Nestmateriaal belemmert de ventilatie. Verwijderen en vogelwering plaatsen. # Enkele verschoven pannen aangetroffen. Herstellen. <p>Algemene toelichting: Aantastingen van houtvernielers kunnen hun sporen in de woning achterlaten. De meest voorkomende aantasting is die van de gewone houtworm. Deze is het minst schadelijk en brengt zelden de constructie in gevaar. De aanwezigheid van de overige houtvernielers zoals bijvoorbeeld boktor is niet altijd in voldoende mate vast te stellen, aangezien deze zich gedurende jarenlange periodes net onder het houtoppervlak ophouden en doordat ze minder talrijk zijn en hun aanwezigheid minder snel in het oog loopt waardoor ze behoorlijke schade kunnen aanrichten. Bij hoge temperaturen worden de houtaantasters actiever. De activiteit van houtvernielers is dan mogelijk waarneembaar door knagend geluid in het hout. Bestrijding van houtaantasters is in de meeste gevallen goed mogelijk. De kosten van bestrijding zijn sterk afhankelijk van de omvang en de plaats van aantasting en derhalve niet in te schatten. Specialistisch onderzoek naar de omvang en bestrijding wordt geadviseerd. Bestrijdingsbedrijven aangesloten bij N.V.P.B. (Nederlandse Vereniging van Plaagdiermanagement Bedrijven) geven een garantie van 5 jaar. Website's voor info: Brancheorganisatie: www.nvpb.org. Aangesloten bestrijdingsbedrijven zijn onder andere www.dokterhoutworm.nl (onderdeel anticimex) / www.rentokil.nl (ongediertebestrijding).</p>	<p>650,00</p>

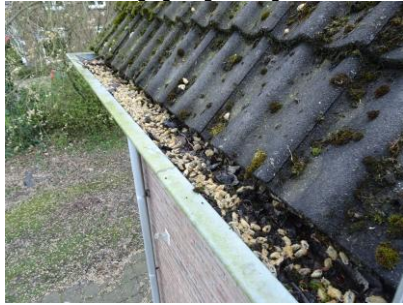
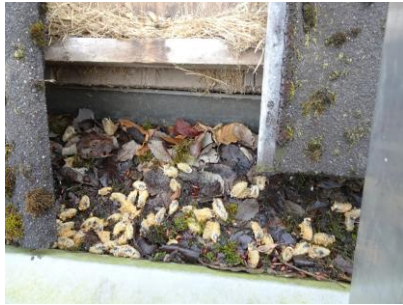
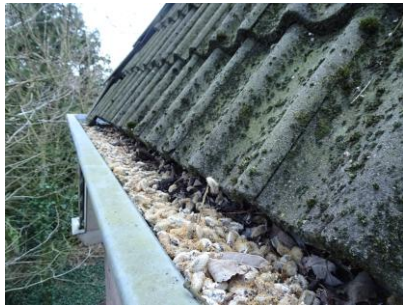
3.7 Goten

Goten en bevestiging worden indien mogelijk (bereikbaarheid) geïnspecteerd op de staat van onderhoud (leeftijd, lekkages, bevuilding) en aansluitingen met overige bouwdelen. Kil- en verholen gootjes zijn slechts zeer beperkt te inspecteren.

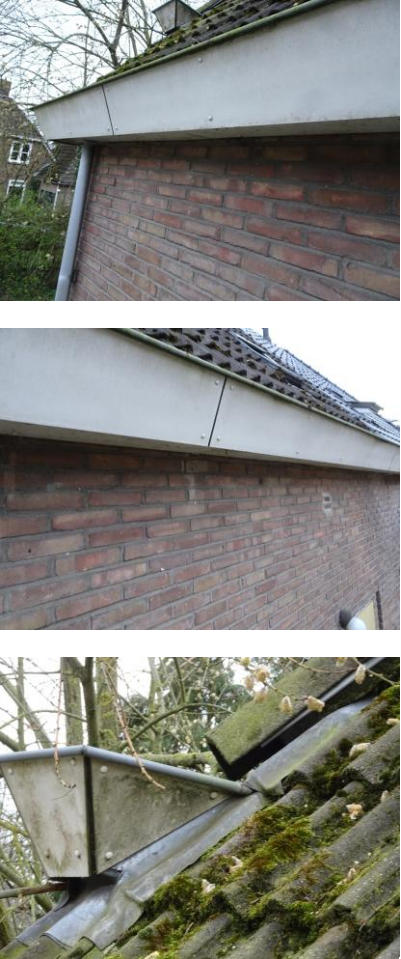
<p>3.9 Gootomtimmeringen Inclusief gootbodem, overstekken en aansluitingen.</p>

<p>*7</p>	<p>Inspectiewijze Geïnspecteerd wordt vanaf ladderniveau, indien bereikbaar, op bevestiging, aantastingen door lekkages, afschot en schilderwerk.</p> <p>Specificatie : de gootomtimmeringen zijn met een kunststof materiaal bekleed.</p> <ul style="list-style-type: none"> - De goten zijn zowel aan de onder als de voorzijde bekleed. <p>Keuringsresultaten:</p> <p># Verwerking kunststof bekleding. Reinigen, zelfwerk.</p>		
<p>4.0 Gevelbekleding</p>	<p>n.v.t.</p>			
<p>4.1 Dakoverstekken - boeiboorden</p>	<p>n.v.t.</p>
