Coevorden

van Twickelolaan 108, 7742 WR

VAN TWICKELOLAAN 108
7742 WR COEVORDEN

BOUWTECHNISCH RAPPORT

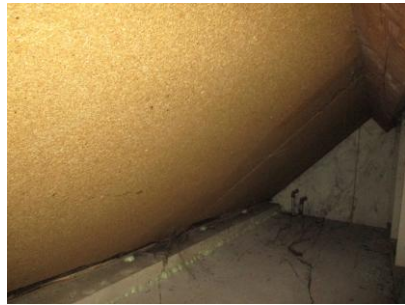
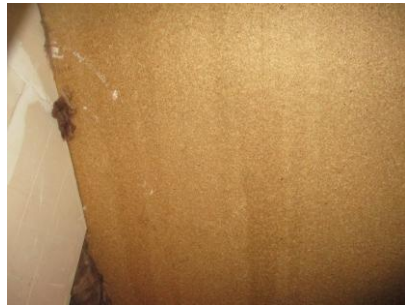
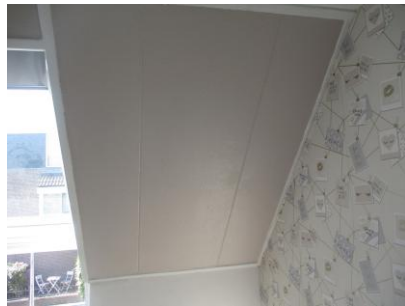
1.2 Dakbeschot

- # Verspreid oude droge lekkagesporen aanwezig. Digitale vochtmeting geeft geen actieve vochtbelasting weer bij opnamedatum.

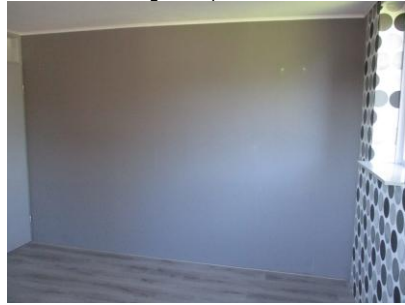
1.8 Binnenwanden

- # Verspreid voorkomende krimpnaad in de binnenwanden. Deze zijn niet van constructieve betekenis.
- # Verspreid hol klinkend stucwerk. Stucwerk is een afwerking. Door een onvoldoende hechting kunnen hol klinkende plaatsen voorkomen. Bij werkzaamheden aan wandafwerking/stucwerk rekening houden met herstel.

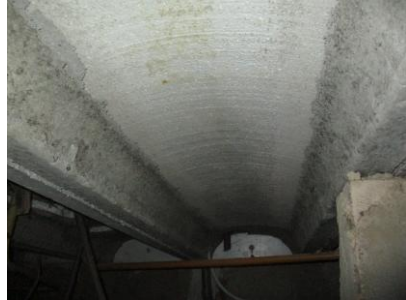
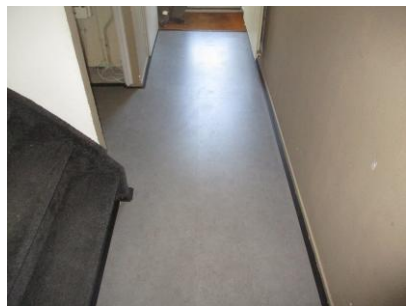
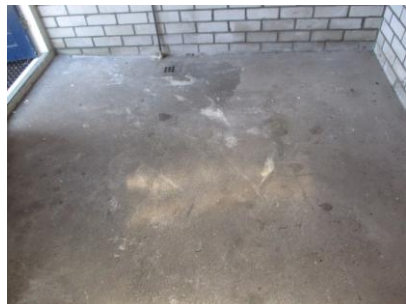
2.4 Begane grond vloer

- # Het is niet vast te stellen of de Kwaaitaal verdachte begane grondvloer inderdaad van het merk Kwaaitaal is. Bij inspectie vanuit het kruipluik zijn geen zichtbare betonschade's aangetroffen. Het klimaat in de kruipruimte is voldoende te noemen en geeft op dit moment geen aanleiding om nader specialistisch onderzoek aan te bevelen. Let wel dat bij toename van de luchtvochtigheid betonschade's kunnen optreden.

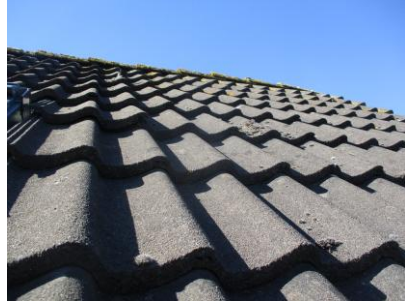
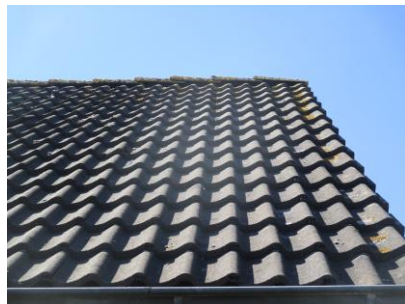
3.5 Schuine daken

- # De dakafwerking ter plaatse van en onder de zonnepanelen is niet inspecteerbaar.
- # Op de dakpannen is mos- en/of algengroei waargenomen. Dit duidt op een verhoogde vochtbelasting en kan op termijn de conditie van de dakbedekking nadelig beïnvloeden. Verwijdering wordt aanbevolen, waarbij tevens de staat van de dakpannen dient te worden gecontroleerd en indien nodig hersteld of vervangen.
- # Het oppervlak van de betonpannen is verweerd en ruw, hetgeen duidt op veroudering van de toplaag. De dakbedekking is op dit moment nog functioneel, waarbij rekening dient te worden gehouden met een afnemende resterende levensduur. Het reinigen en aanbrengen van een topcoating zal de levensduur aanzienlijk verlengen. Kosten niet begroot.

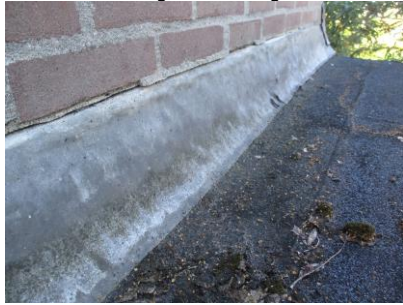
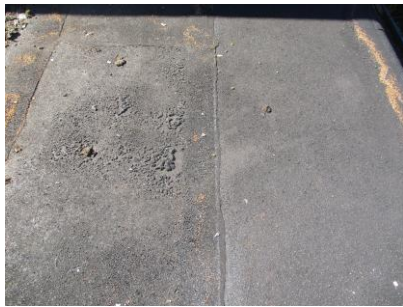
3.6 Platte daken

Specificatie : de dakbedekking is uitgevoerd in een bitumen weefsel.

- # De dakbedekking nadert het einde van haar levensduur bereikt. Vervanging op termijn wordt geadviseerd om vervolgschade en/of lekkages te voorkomen. Bij vervanging kan blijken dat het onderliggende dakbeschot schade heeft opgelopen; de kosten hiervan kunnen pas tijdens de werkzaamheden worden vastgesteld.
- # Loodwerk in te lange lengtes verwerkt, ten tijde van de opname voldoende functioneel.

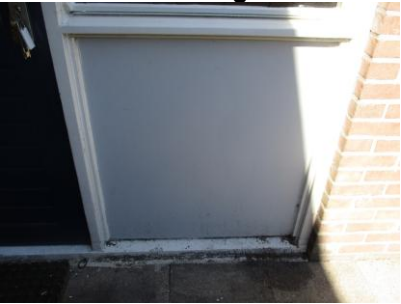
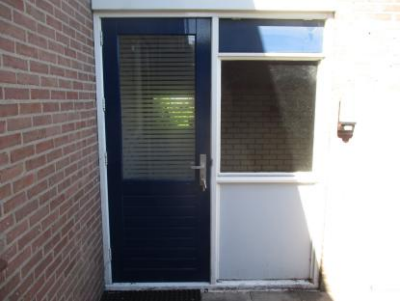
<p>4.0 Gevelbekleding</p>

<p>*7</p>	<p>Inspectiewijze Geïnspecteerd wordt vanaf ladderniveau, indien bereikbaar, op bevestiging, aantastingen, ventilatie en buitenschilderwerk.</p> <p>Specificatie : de gevelbekleding bestaat uit een kunststof materiaal.</p> <ul style="list-style-type: none"> - De gevelbekledingen maken onderdeel uit van de buitenkozijnen. 		
<p>4.1 Dakoverstekken - boeiboorden</p>

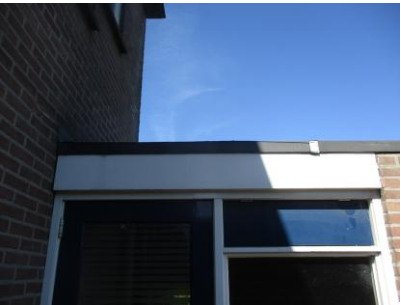
<p>*7</p>	<p>Inspectiewijze Geïnspecteerd wordt vanaf ladderniveau, indien bereikbaar, op bevestiging, aantastingen, ventilatie (in geval van bekleding) en buitenschilderwerk.</p> <p>Specificatie : betreft boeiboorden van platte dak(en) - de overstekken zijn uitgevoerd in hout.</p> <ul style="list-style-type: none"> - Bij voorbereidende schilderwerkzaamheden (krabben en schuren) kunnen eventueel aanwezige verborgen aantastingen alsnog naar voren komen. - De beoordeling van het verfwerk is opgenomen in rubriek 4.7.
