**Mauritsweg 5, 6171 AC Stein**

# Bouwkundig Rapport

**Mauritsweg 5  
6171 AC Stein**

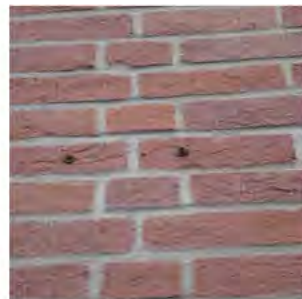
In de gevel is roestend ijzer waargenomen. Roestend ijzer zet uit waardoor zich enorme krachten ontwikkelen en er zelfs scheurvorming en overige schade aan gevels kan ontstaan. Het roestende ijzer dient te worden verwijderd. Waar nodig kan de gevel hersteld worden conform het bestaande werk. Veel voorkomende producten zijn: kozijnankers en/ of staven wapening boven de kozijnen, (oud) bevestigingsmateriaal, ventilatieroosters en dergelijke.

Beoordeling: **Voldoende**

1 - 5 jaar: € 65

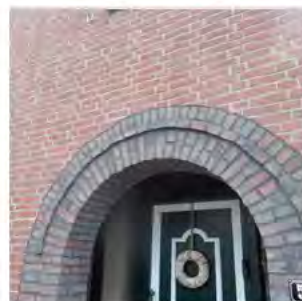
### Rollagen, lateien & metselwerk

Voor zover visueel waarneembaar zijn er tijdens de keuring geen afwijkingen aan dit constructieve onderdeel geconstateerd. Dit element verkeert in goede conditie kan functioneren.

Beoordeling: **Goed**

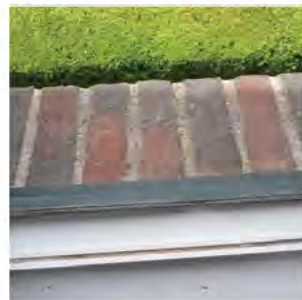
### Waterkerende voorziening

Voor zover visueel waarneembaar zijn er tijdens de inspectie geen afwijkingen aan de waterkerende voorziening geconstateerd. Dit onderdeel / voorziening verkeert in goede conditie en kan functioneren.

Beoordeling: **Goed**

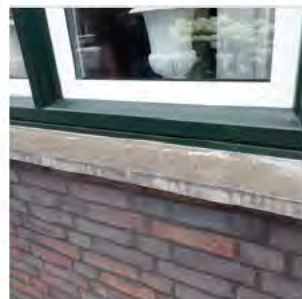
#### Natuursteen o.l.d.

Voor zover visueel waarneembaar zijn er tijdens de inspectie geen afwijkingen aan de waterkerende voorziening geconstateerd. Dit onderdeel / voorziening verkeert in goede conditie en kan functioneren.

Beoordeling: **Goed**

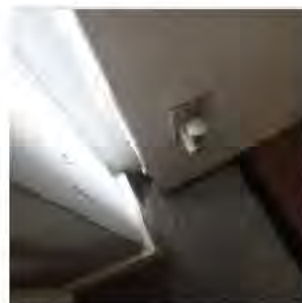
### Hout (kozijn) - rechts

Beoordeling: **Voldoende**

1 - 5 jaar: € 120

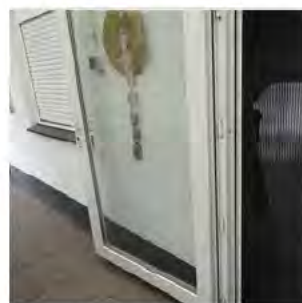
### Kunststof (kozijn)

De kozijnen verkeren in voldoende conditie. Wel dient regulier onderhoud uitgevoerd te worden, en eventueel geadviseerd herstel dient eveneens uitgevoerd te worden. Op basis van een steekproef is vastgesteld dat de draaiende delen voldoende functioneren. De bewegende onderdelen dienen periodiek onderhouden en schoongehouden te worden.

Beoordeling: **Goed**

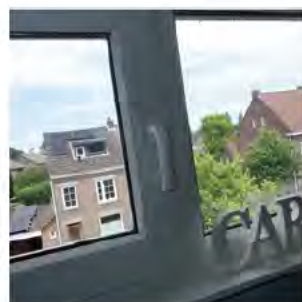
### Kunststof (kozijn)

Het hang en sluitwerk is gecontroleerd. Het materiaal functioneert prima en is goed onderhouden. Regulier onderhoud dient jaarlijks uitgevoerd te worden.

Beoordeling: **Goed**

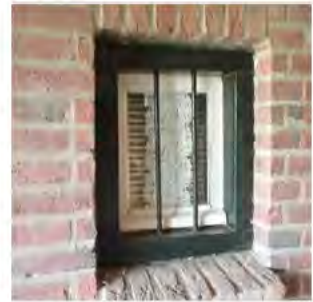
### De conditie van het schilderwerk

Beoordeling: **Voldoende**

1 - 5 jaar: € 380

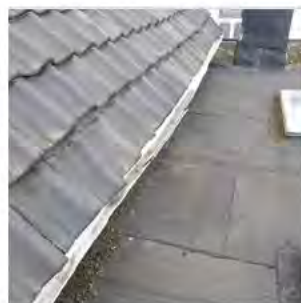
Het materiaal is verouderd en/of het einde van de technische levensduur is (bijna) bereikt. Hierdoor is er een verhoogd risico op lekkage. De waterkerende voorziening dient te worden vervangen.

Beoordeling: **Onvoldoende**

direct (3 - 12 mnd): € 380

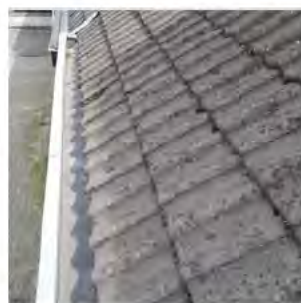
### Zinkwerk

Voor zover visueel waarneembaar zijn er tijdens de inspectie geen afwijkingen aan dit onderdeel geconstateerd. Dit onderdeel / deze voorziening verkeert in goede conditie en kan functioneren. Het afschot van de goot is voldoende. In dit geval is het regelmatig onderhouden c.q. reinigen van de goot wel van belang.

Beoordeling: **Goed**

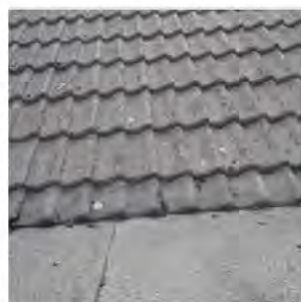
## Dakkapel - Dakbedekking

Beoordeling: **Voldoende**

1 - 5 jaar: € 240

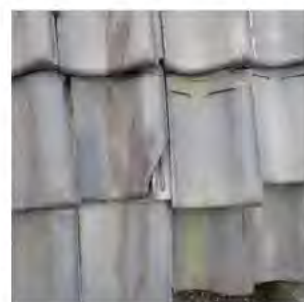
#### Conditie van de dakpannen

Beoordeling: **Slecht**

direct (0 - 2 mnd): € 95

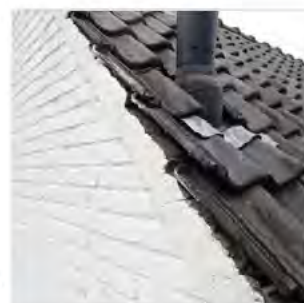
#### Ondeugdelijke aansluitingen

Beoordeling: **Voldoende**

1 - 5 jaar: € 540

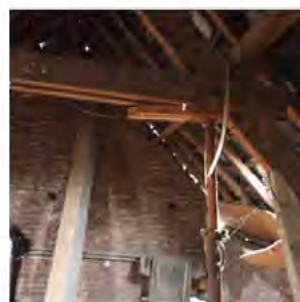
### Hout (dakbeschot)

Achter op de zolder hebben ze een stut geplaatst om de constructie op te vangen. wat hier precies de bedoeling van is is mij onduidelijk. Laat dit verder onderzoeken door een constructeur.

Beoordeling: **Voldoende**

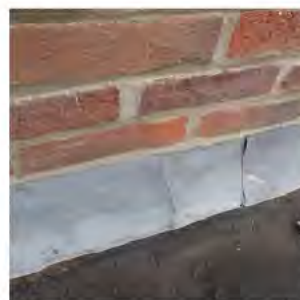
## Dak van aanbouw - Waterkerende voorziening

Beoordeling: **Onvoldoende**

direct (3 - 12 mnd): € 270

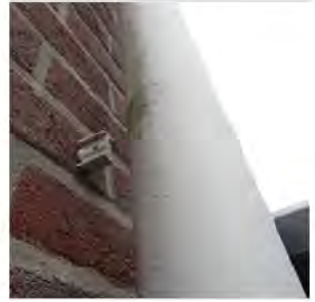
### Conditie van de HWA (regenpijp)

Beoordeling: **Voldoende**

1 - 5 jaar: € 120

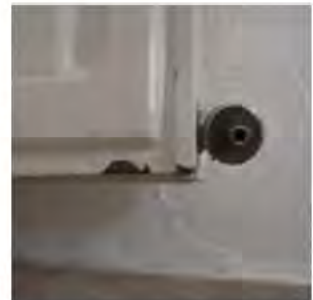
### Roestvorming

De radiator is aangetast door roestvorming. Mocht herstel niet (meer) mogelijk of wenselijk zijn dan dient de radiator te worden vervangen. Houd dan rekening met hogere kosten.

Beoordeling: **Voldoende**

1 - 5 jaar: € 90

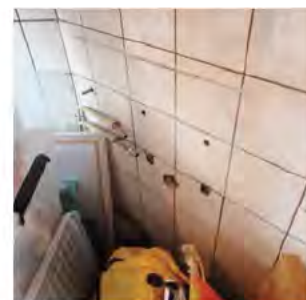
Deze badkamer is niet meer in gebruik. De leidingen zijn boven bij de ketel afgesloten. Deze zijn weer aan te sluiten !!

Beoordeling: **Voldoende**

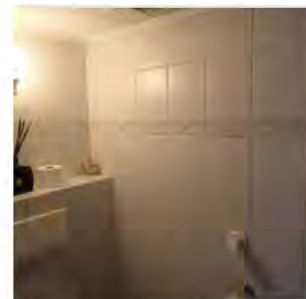
Voor zover visueel waarneembaar zijn er tijdens de keuring geen afwijkingen aan de wanden en afwerking geconstateerd. Dit onderdeel / voorziening verkeert in goede conditie en kan functioneren

Beoordeling: **Goed**

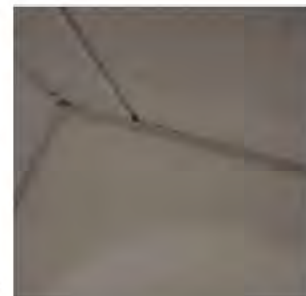
### Badkamer - Kitafwerkingen

De kitvoegen verkeren niet in een goede conditie. Deze situatie kan, afhankelijk van het gebruik, een lekkage veroorzaken. Onderhoud en herstel dient te worden uitgevoerd.

Beoordeling: **Voldoende**

1 - 5 jaar: € 195

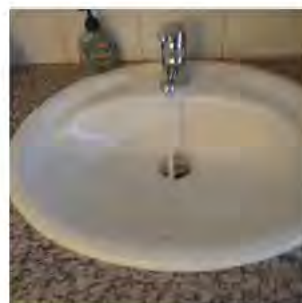
## Badkamer - Wasbak

Voor zover visueel waarneembaar zijn er tijdens de keuring geen afwijkingen aan de wasbak geconstateerd. Dit onderdeel / voorziening verkeert in goede conditie en kan functioneren.

Beoordeling: **Goed**

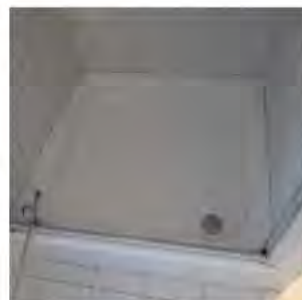
## Badkamer - Douchebak

Voor zover visueel waarneembaar zijn er tijdens de keuring geen afwijkingen aan de douchebak geconstateerd. Dit onderdeel / voorziening verkeert in goede conditie en kan functioneren.

Beoordeling: **Goed**

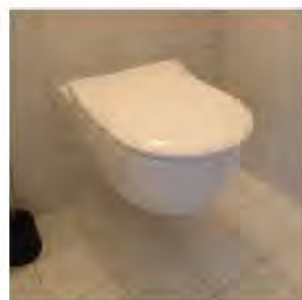
## Badkamer - Toiletpot

Voor zover visueel waarneembaar zijn er tijdens de keuring geen afwijkingen aan de toiletpot geconstateerd. Dit onderdeel / voorziening verkeert in goede conditie en kan functioneren.

Beoordeling: **Goed**

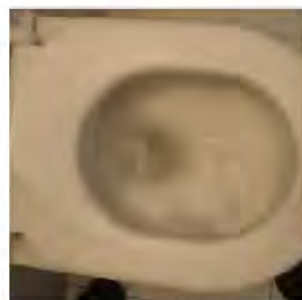
Tijdens de controle aan het toilet is mede gecontroleerd of het water vlot wegspoelt en niet 'blijft hangen'. Eventuele vertragingen in het afvoeren van dit afvalwater kunnen een indicatie zijn dat er (beginnende) rioolproblemen zijn. In dit geval is er bij deze controle geen probleem opgemerkt. De doorspoeling verloopt vlot en 'soepel'.

Beoordeling: **Goed**

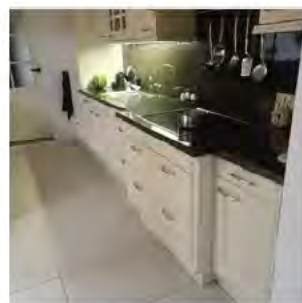
## Keuken - Keukenblok

Voor zover visueel waarneembaar zijn er tijdens de keuring geen afwijkingen aan keukenblok geconstateerd. Dit onderdeel en/of deze voorziening verkeert in goede conditie en kan functioneren.

Beoordeling: **Goed**

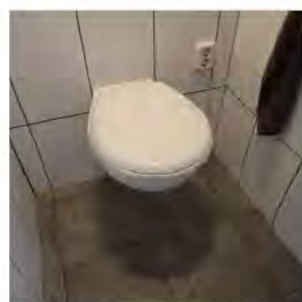
Voor zover visueel waarneembaar zijn er tijdens de keuring geen afwijkingen aan de toiletpot geconstateerd. Dit onderdeel / voorziening verkeert in goede conditie en kan functioneren.

Beoordeling: **Goed**

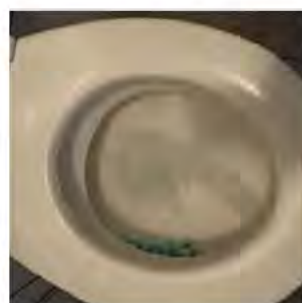
Tijdens de controle aan het toilet is mede gecontroleerd of het water vlot wegspoelt en niet 'blijft hangen'. Eventuele vertragingen in het afvoeren van dit afvalwater kunnen een indicatie zijn dat er (beginnende) rioolproblemen zijn. In dit geval is er bij deze controle geen probleem opgemerkt. De doorspoeling verloopt vlot en 'soepel'.

Beoordeling: **Goed**

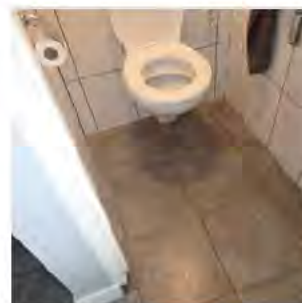
## Toilet - Vloer

Voor zover visueel waarneembaar zijn er tijdens de keuring geen afwijkingen aan de vloer en de afwerking geconstateerd. Dit onderdeel / voorziening verkeert in goede conditie en kan functioneren.

Beoordeling: **Goed**

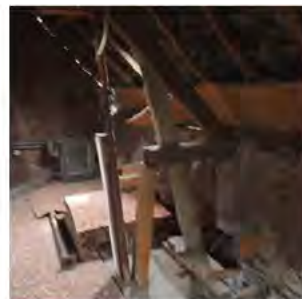
De vloer is, voor zover visueel waarneembaar, vlak en stabiel. Er zijn vanaf de bovenzijde geen bijzonderheden aan de vloer aangetroffen. Er zijn geen metingen verricht, de vlakheid is visueel beoordeeld.

Beoordeling: **Goed**

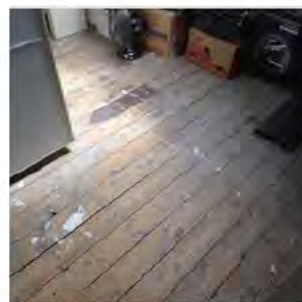
De vloer is, voor zover visueel waarneembaar, vlak en stabiel. Er zijn vanaf de bovenzijde geen bijzonderheden aan de vloer aangetroffen. Er zijn geen metingen verricht, de vlakheid is visueel beoordeeld.

Beoordeling: **Goed**

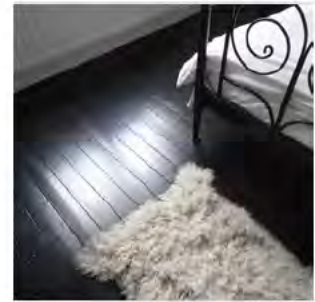
Het is visueel waarneembaar dat (een deel van) de vloer afloopt of verzakt is, wat niet ongebruikelijk is bij oudere woningen. De genoemde gebreken zijn niet van een dermate ernstige aard dat er problemen met de vloer worden verwacht. Deze situatie kan gehandhaafd blijven.

De vloer is, voor zover visueel waarneembaar, vlak en stabiel. Er zijn vanaf de bovenzijde geen bijzonderheden aan de vloer aangetroffen. Er zijn geen metingen verricht, de vlakheid is visueel beoordeeld.

Beoordeling: **Goed**

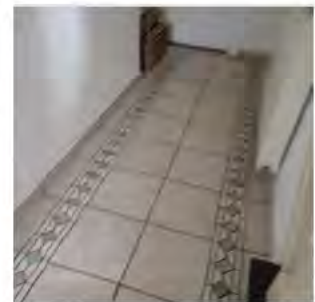
Het is visueel waarneembaar dat (een deel van) de vloer afloopt of verzakt is, wat niet ongebruikelijk is bij oudere woningen. De genoemde gebreken zijn niet van een dermate ernstige aard dat er problemen met de vloer worden verwacht. Deze situatie kan gehandhaafd blijven.

De vloer is, voor zover visueel waarneembaar, vlak en stabiel. Er zijn vanaf de bovenzijde geen bijzonderheden aan de vloer aangetroffen. Er zijn geen metingen verricht, de vlakheid is visueel beoordeeld.

Beoordeling: **Goed**

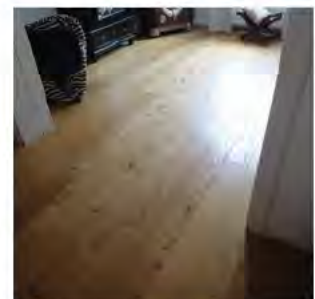
### Begane grond - Hout

De vloer is, voor zover visueel waarneembaar, vlak en stabiel. Er zijn vanaf de bovenzijde geen bijzonderheden aan de vloer aangetroffen. Er zijn geen metingen verricht, de vlakheid is visueel beoordeeld.

Beoordeling: **Goed**

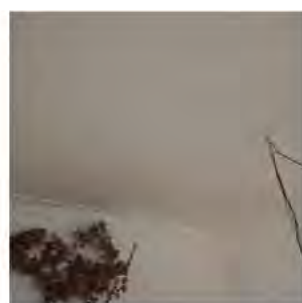
### Interieur algemeen - Zachtboard

In het object zijn een of meer brandgevaarlijke materialen als afwerkingen aanwezig. Deze afwerking geven een verhoogd risico (versnelling) bij brand.

Ter info

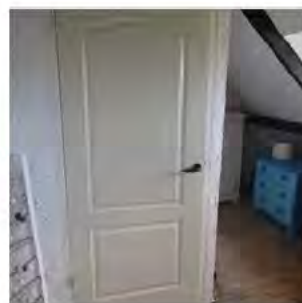
Voor zover visueel waarneembaar zijn er tijdens de keuring geen afwijkingen aan de kozijnen geconstateerd. Dit onderdeel / voorziening verkeert in goede conditie en kan functioneren.

Beoordeling: **Goed**

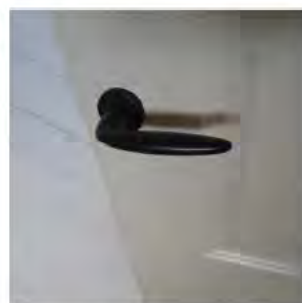
Het hang- en sluitwerk functioneert voldoende. Regulier onderhoud dient op termijn te worden uitgevoerd.

Beoordeling: **Goed**

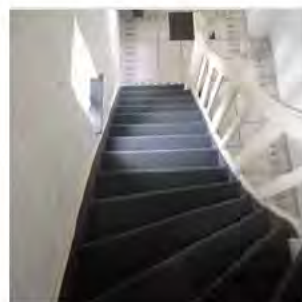
## Trappen - Trappen en leuning

Voor zover visueel waarneembaar zijn er tijdens de keuring geen afwijkingen aan de trappen en leuning geconstateerd. Dit onderdeel / voorziening verkeert in goede conditie en kan functioneren.

Beoordeling: **Goed**

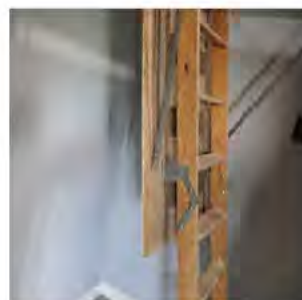
## Trappen - Vlizotrap

Voor zover visueel waarneembaar zijn er tijdens de keuring geen afwijkingen aan dit onderdeel geconstateerd. Dit onderdeel / voorziening verkeert in goede conditie en kan functioneren.

Beoordeling: **Goed**

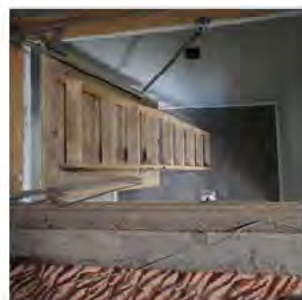
De trap/trappen in het object verkeert/verkeren in een voldoende conditie en zijn voldoende stabiel.

Beoordeling: **Goed**

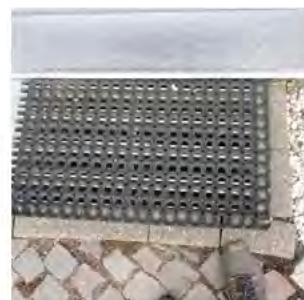
Voor zover visueel waarneembaar zijn er tijdens de keuring geen afwijkingen aan dit onderdeel geconstateerd. Dit onderdeel / voorziening verkeert in goede conditie en kan functioneren.

Beoordeling: **Goed**

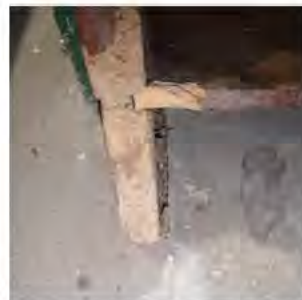
Er zijn sporen van niet actieve houtworm aangetroffen. Geadviseerd wordt regelmatig te controleren of de situatie niet verandert.

Beoordeling: **Voldoende**

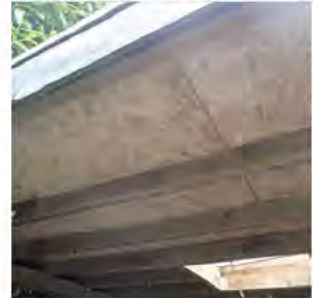
Van de overkapping langs het huis is de dakbedekking aan vervanging toe. de constructie van het dak is ook te licht. Laat dit berekenen door een constructeur. Van de overkapping zijn kosten voor berekend.

Beoordeling: **Onvoldoende**
