## Bouwkundig inspectierapport

**Handelskade 16  
3434 BA Nieuwegein**

Soort inspectie : Bouwkundige keuring  
Rapportnummer : KE26.1793  
Datum inspectie : Ma 21 Sep 2026 om 11:30  
Verkopend makelaar : Ingrid van Eck Makelaardij  
Aankopend makelaar :  
Aanwezig bij de inspectie : Zus van opdrachtgever  
Weersgesteldheid tijdens opname : Droog  
Inspecteur : Marc Defares

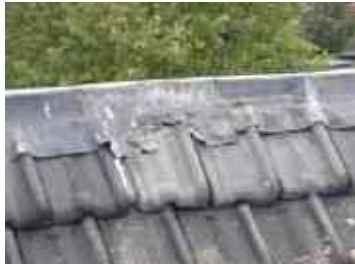
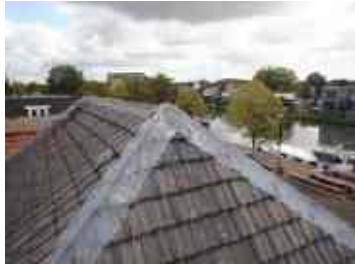
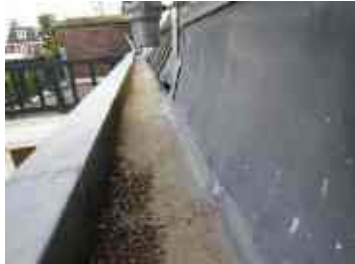
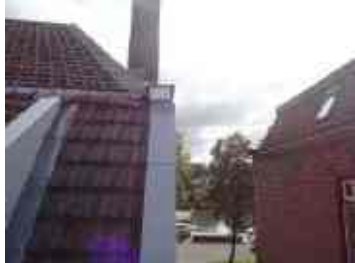
| Hellend dak | | |
|---|---|---|
| <b>Opmerkingen:</b> <ul style="list-style-type: none"> <li>Het pannendak is ouder en nadert het einde van de technische levensduur. Door periodiek het pannendak na te zien en waar nodig pannen uit te wisselen of goed te leggen, is het pannendak mijns inziens voorlopig te handhaven. Reken wel op vervanging van het pannendak binnen ca.8 jaar. Of op korte termijn indien het wenselijk is om isolatie onder de pannen aan te gaan brengen. Als burens op kortere termijn hun pannendak vernieuwen, dan adviseren we zeker om dit gezamenlijk te doen. Geen kosten opgenomen.</li> <li>Op de nok en hoekkepers is lood toegepast. Plaatselijk ontbreken enkele delen of zijn versleten, minimaal rekenen op herstel loodwerk.</li> <li>De panlatten zijn niet of beperkt inspecteerbaar. Afgaande op de ligging van de pannen, verkeren de panlatten voor zover zichtbaar in een voldoende staat. Dit is echter geen garantie.</li> <li>De boeiboorden/overstekken zijn in houten uitvoering. Bij schilderwerkzaamheden rekenen op stop- en vulwerk/reparaties.</li> </ul> | | |

| Hellend dak | | |
|---|---|---|
| <ul style="list-style-type: none"> <li>Het loodwerk nazien en waar nodig herstellen/vernieuwen.</li> </ul> | <p><b>Direct</b><br/>€ 1.500,-</p> <p><b>Op termijn</b></p> | |

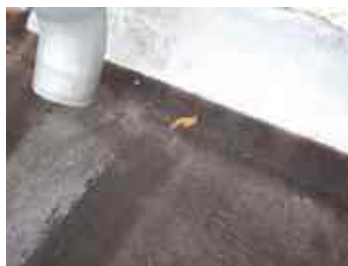
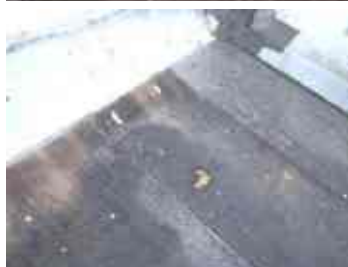
| Platte daken | | |
|---|---|---|
| • Hoe is de conditie van de dakbedekking van het aanbouwdak? | Redelijk | <br> |
| • Verkeren de loodaansluitingen in een voldoende staat? | Redelijk | |

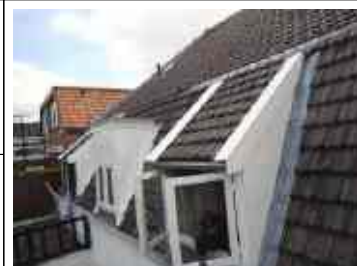
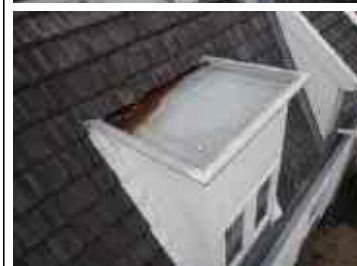
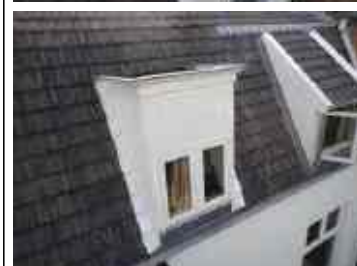
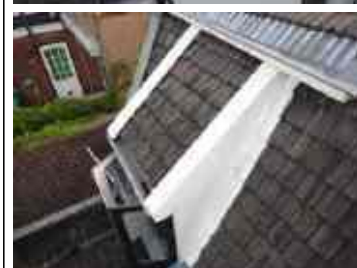
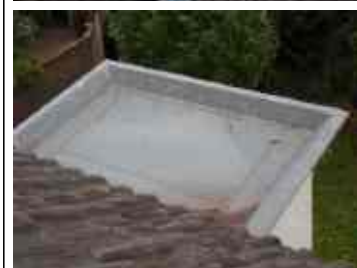
| Dakkapel(len) achter dakvlak | |
|---|---|
| <ul style="list-style-type: none"> <li>Hoe is algemeen de conditie van de dakkapel(len)?</li> <li>Hoe is algemeen de conditie van de dakbedekking(en)?</li> <li>Verkeren de zijwangen in een voldoende staat?</li> <li>Hoe is de conditie van het/de kozijn(en)?</li> <li>Verkeert het houtwerk in een voldoende staat?</li> <li>Zijn er aan de binnenkant lekkagesporen aangetroffen?</li> </ul> | <p>Redelijk/goed</p> <p>zie hellend dak</p> <p>Voor zover zichtbaar wel</p> <p>Redelijk/goed</p> <p>Voor zover zichtbaar wel</p> <p>Nee (of niet actief)</p> |
| <p><b>Opmerkingen:</b></p> <ul style="list-style-type: none"> <li>- De boeidelen windveren en waterborden zijn in hout uitgevoerd, bij schilderwerkzaamheden rekenen op stop- en vulwerk.</li> <li>- De zijwangen zijn deels met onderhoudsarm plaatmateriaal afgewerkt.</li> </ul> | |

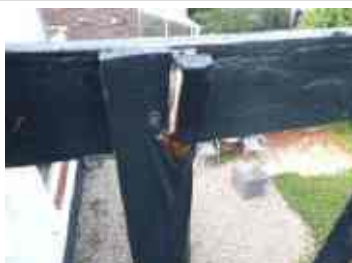
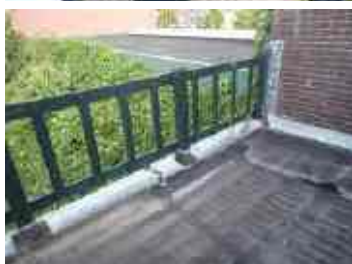
| Balkon/ dakterras | | |
|---|---|---|
| <ul style="list-style-type: none"> <li>Hoe is algemeen de conditie van het balkon/dakterras? Redelijk/goed</li> <li>Verkeert de constructie in voldoende staat? Voor zover zichtbaar wel</li> <li>Verkeert de dakbedekking in voldoende staat? Zie onderdeel "Platte daken"</li> <li>Liggen de drainagetegels of vlonders op rubber (tegels-) dragers? Nee</li> <li>Verkeert het hekwerk in voldoende staat? Nee</li> </ul> | | |
| <b>Opmerkingen:</b> <ul style="list-style-type: none"> <li>We adviseren om ter bescherming van de dakbedekking een vlonder of tegels (op rubberen dragers) aan te brengen. Hiervoor zijn geen kosten opgenomen.</li> </ul> | | |

| Balkon/ dakterras | | |
|---|---|---|
| <b>Hersteladviezen:</b> <ul style="list-style-type: none"> <li>Het hekwerk van het balkon en dakterras is verouderd en op diverse plaatsen aangetast door houtrot. We adviseren om het hekwerk te vervangen.</li> </ul> | <b>Direct</b><br>€ 2.500,- | <b>Op termijn</b> |

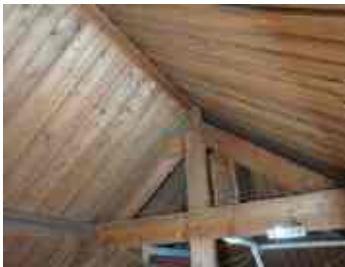
| Dakconstructies | | | | |
|---|---|---|---|--|
| <ul style="list-style-type: none"><li>• Zijn de dakconstructies goed inspecteerbaar ?</li></ul> | Deels | | | |
| <ul style="list-style-type: none"><li>• Zijn er noemenswaardige doorbuigingen/vervormingen aangetroffen?</li></ul> | Nee | | | |
| <ul style="list-style-type: none"><li>• Verkeert het dakbeschot voor zover zichtbaar in voldoende staat?</li></ul> | Ja, voor zover inspecteerbaar | | | |
| <ul style="list-style-type: none"><li>• Zijn er zichtbaar actieve lekkageplekken aangetroffen?</li></ul> | Oude lekkageplekken, geen actieve vochtigheid | | | |
| <ul style="list-style-type: none"><li>- Er zijn op diverse plekken sporen van houtworm waargenomen in de kapconstructie en het dakbeschot. Zie ook bij ongedierte en zwam.</li></ul> | | | | |

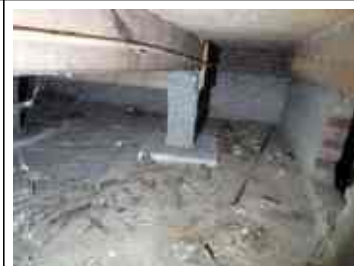
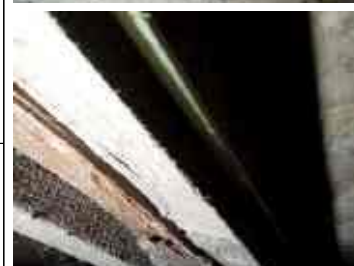
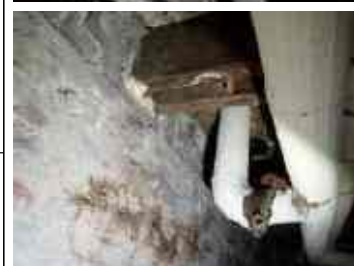
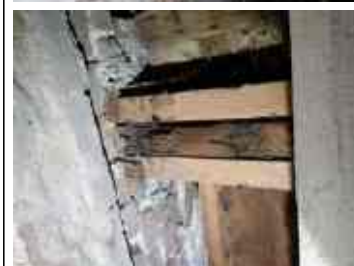
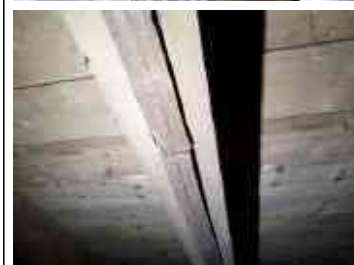
| Vloeren | | |
|---|---|---|
| <ul style="list-style-type: none"> <li>- In de begane grondvloer is bruinrot/aantastingen aangetroffen. We adviseren de aantastingen te laten beoordelen door een gespecialiseerd bedrijf (bijv.: <a href="https://www.1minder.nl">https://www.1minder.nl</a> of <a href="https://www.vanlierop.nl">https://www.vanlierop.nl</a>) en de daaruit gekomen adviezen/maatregelen voor herstel op te volgen. Kosten hiervoor zijn door ons nu dus niet op te geven. Geen kosten opgenomen.</li> </ul> | <b>Direct</b><br><b>Specialistisch</b><br><b>Onderzoek</b> | <b>Op termijn</b> |

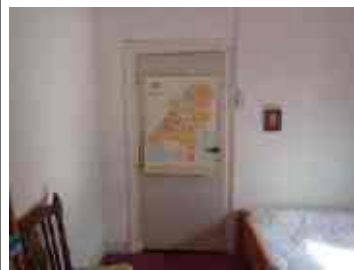
| Binnendeuren en kozijnen | | | |

| Binnendeuren en kozijnen | | | |
|---|---|--|---|
| • Zijn er klemmende deuren aanwezig? | Ja | | |
| • Zijn de binnendeuren algemeen voldoende? | Functioneel | | |

| Binnendeuren en kozijnen | | | |
|---|---|--|---|
| - Altijd rekenen op enig herstel hang en sluitwerk (o.a. vastzetten onderdelen etc.). Geen kosten opgenomen. | | | |

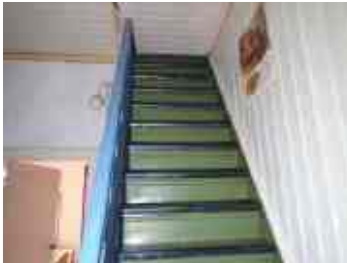
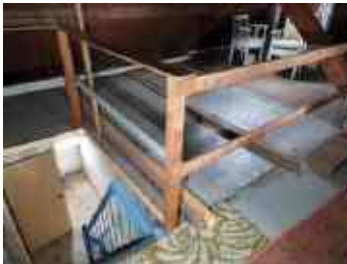
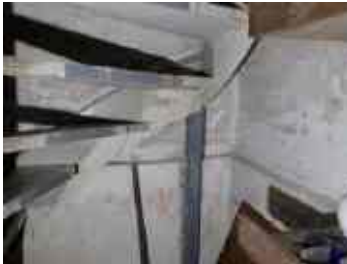
| Trappen | | | |
|---|---|---|---|
| <ul style="list-style-type: none"><li>• Hoe is algemeen de conditie van de trappen?</li><li>• Verkeren de balustrades/leuningen algemeen in een voldoende staat?</li></ul> | Redelijk/goed<br>Deels | | |
| <b>Opmerkingen:</b> <ul style="list-style-type: none"><li>- De keldertrap is verstevigd/opgelapt, reken op vervanging.</li><li>- De hekwerken zijn deels onveilig voor kleine kinderen.</li></ul> | | | |

| Trappen | | | |
|---|---|---|---|
| <b>Hersteladviezen:</b> <ul style="list-style-type: none"><li>- De keldertrap vervangen.</li></ul> | <b>Direct</b><br>€ 2.000,- | | <b>Op termijn</b> |

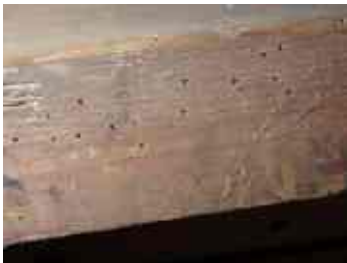
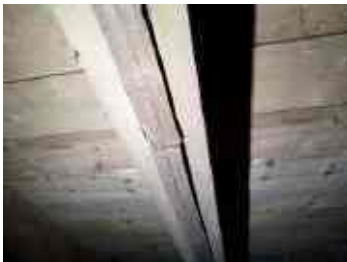
| Ongedierte/ zwam | | |
|---|---|---|
| <ul style="list-style-type: none"><li>• Is er houtworm geconstateerd?</li><li>• Is er boktor geconstateerd?</li><li>• Is er schimmel, zwam/bruinrot geconstateerd?</li></ul> | Ja, zie ook bij dakconstructie<br>Voor zover zichtbaar niet<br>Ja, zie ook bij begane<br>grondvloer | <br> |
| <b>Opmerkingen:</b> <ul style="list-style-type: none"><li>- Het verdient aanbeveling als het pand leeg en gestript is, de gehele woning door een gespecialiseerd bedrijf op houtvernielers te laten onderzoeken en indien nodig (preventief) te bestrijden.</li></ul> | | |

| Ongedierte/ zwam | | |
|---|---|---|
| <b>Hersteladviezen:</b> <ul style="list-style-type: none"><li>- In de dakconstructie zijn houtwormgaatjes of is (plaatselijk) boormeel aangetroffen. We adviseren de houtworm minimaal in de gehele dakconstructie door een gespecialiseerd bedrijf te laten inventariseren (bijv.: <a href="https://www.1minder.nl">https://www.1minder.nl</a> of <a href="https://www.vanlierop.nl">https://www.vanlierop.nl</a>) en waar nodig te laten bestrijden. Stelpost opgenomen.</li></ul> | <b>Direct</b><br>€ 1.500,-<br><b>Op termijn</b> | |

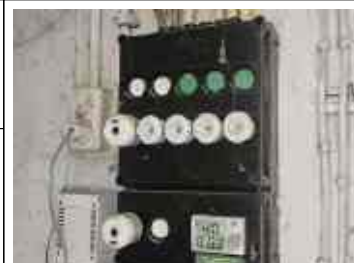
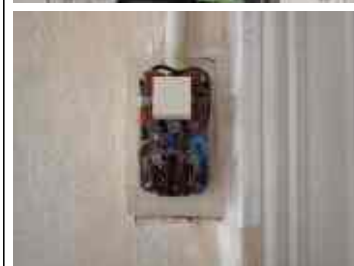
| Elektrische installatie | |
|---|---|
| <ul style="list-style-type: none"> <li>Hoe is algemeen de conditie van de elektrische installatie?</li> <li>Hoeveel groepen zijn er aanwezig?</li> <li>Zijn er aardlekschakelaar(s) aanwezig?</li> <li>Is er een hoofdschakelaar aanwezig?</li> </ul> | <p>Functioneel/gedateerd</p> <p>Meergroepsinstallatie</p> <p>Beperkt</p> <p>Nee</p> |
| <p><b>Opmerkingen:</b></p> <ul style="list-style-type: none"> <li>- De installatie is niet gekeurd in relatie tot geldende NEN normen.</li> <li>- Wij adviseren ondeugdelijke aansluitingen of onveilige situaties altijd te voorkomen (niet altijd door ons geconstateerd). Denk hierbij aan: zelf aangelegde uitbreidingen met verlengsnoeren, niet juist afgedichte lasdozen, meterkast met draden die niet goed zijn afgemonteerd, etc). Raadpleeg bij twijfel altijd een elektricien. Ook voor het herstellen of verbeteren van de situatie.</li> <li>- Bij aanpassing elektrische installatie: Indien de elektrische installatie met meer dan 40% wordt aangepast, dan dient de gehele installatie te voldoen aan de huidige normen (o.a. alle stopcontacten geaard, alle groepen achter de aardlekschakelaar).</li> <li>- Bij gehele vervanging elektrische installatie (gemiddelde woning/installatie) rekenen op circa €14.000,-.</li> <li>- Aangezien er een oudere groepenkast aanwezig is (weinig groepen en/of aardlekautomaten) en mogelijk op termijn uitbreidingen gaan plaatsvinden, adviseren wij (op termijn) een nieuwe groepenkast te plaatsen met geïntegreerde aardlekschakelaars/automaten en voldoende groepen. Kostenindicatie ca. € 1.500. Hiervoor zijn geen kosten opgenomen.</li> <li>- Zekeringen en aardlekschakelaars zijn niet op hun werking getest en de aarding is niet doorgemeten.</li> <li>- Het verdient aanbeveling aardlekschakelaars aan te brengen. Geen kosten opgenomen.</li> <li>- Altijd rekenen op herstel/vernieuwing wandcontactdozen/schakelaars etc. En/of deze naar wens uitbreiden/aanpassen.</li> </ul> | |

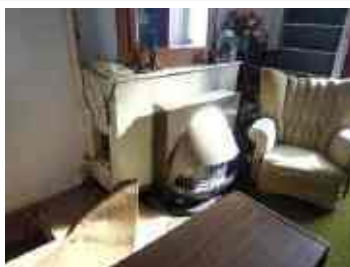
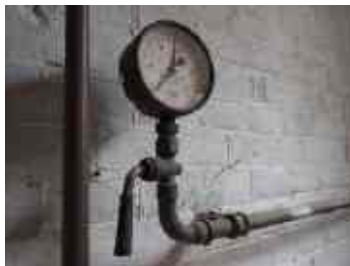
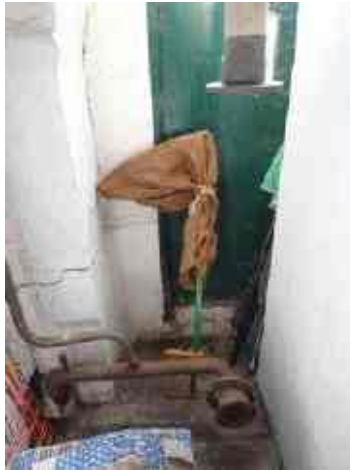
| Gasinstallatie | | |
|---|---|---|
| <b>Opmerkingen:</b> <ul style="list-style-type: none"> <li>In de woning zit deels nog een oude CV installatie, deze is niet in gebruik. De woning wordt verwarmt met gaskachels.</li> <li>Bij renovatie van deze woning, rekenen op het aanbrengen van een geheel nieuwe cv-installatie. Geen kosten opgenomen. Laat u adviseren over eventuele duurzame mogelijkheden (b.v. warmtepomp/hybride warmtepomp in combinatie met vloer- en/of wandverwarming).</li> <li>De gemiddelde gebruiksduur van cv-ketels is circa 15-17 jaar. Een ketel van die leeftijd hoeft u niet altijd direct te vervangen. De warmteopbrengst van oudere ketels loopt wel terug. Het verdient (zeker in de huidige tijd) aanbeveling om je ruimschoots te laten adviseren over duurzamere warmteoplossingen. Denk aan een warmtepomp, hybride warmtepomp etc. Op <a href="http://www.milieucentraal.nl">www.milieucentraal.nl</a> staat veel uitleg over alle opties. Stap 1 is sowieso altijd om te beginnen met het goed isoleren van de woning (en het voorkomen van tocht), als dit nog niet is gedaan.</li> <li>De in 2023 ingevoerde 'Gasketelwet', stelt een aantal nieuwe eisen. Onder anderen aan de (werk)ruimte van en om cv-ketels/warmtetoestellen, en regels rond rookgasafvoeren. Dit kan in sommige gevallen extra werkzaamheden, materialen of (bouwkundige) aanpassingen - en dus kosten - vereisen. Hiervoor (of andere aanpassingen) worden door ons nooit kosten opgenomen.</li> </ul> | | |

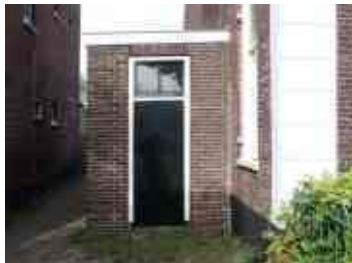
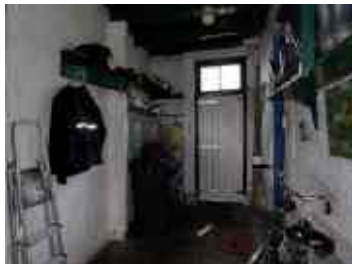
| Aangebouwde berging | | |
|---|---|---|
| • Hoe is algemeen de conditie van de berging? | Redelijk/goed | |
| • Verkeert de dakconstructie in voldoende staat? | Voor zover zichtbaar wel | |
