# Te koop Soesterberg

Mercury 3

## ASBESTINVENTARISATIE

| Adres onderzoekslocatie: | Mercury 3 te Soesterberg<br>Woning |

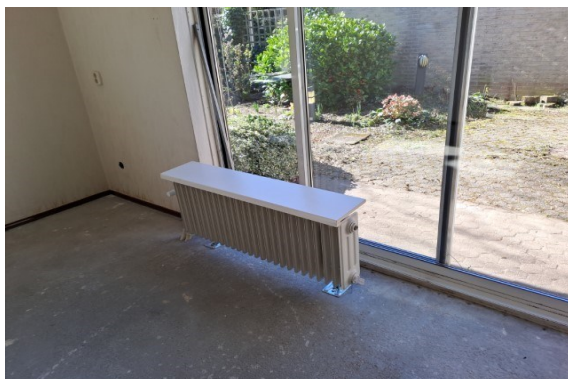
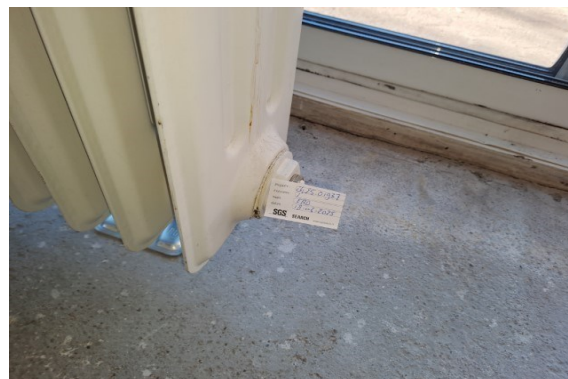
| Bron | Bron/ruimte | Saneringsklasse | Conclusie/Aanbeveling |
|---|---|---|---|
| 1 | Pakking / Woonkamer | 1 | Het materiaal betreft een niet hechtgebonden toepassing. Het materiaal is niet beschadigd en geklemd in de radiator waardoor de kans op vezelemissie bij normaal gebruik van de ruimte nihil is. Op korte termijn saneren is niet noodzakelijk, geadviseerd wordt het materiaal vóór sloop- of renovatiewerkzaamheden te saneren. |

Direct verpakken en asbesthoudend afvoeren.

Tijdens het onderzoek is er één asbesthoudende bron aangetroffen.  
Bron 1 op korte termijn saneren is niet noodzakelijk.
